# Report sui danni registrati a Mirandola (MO) in seguito all'evento sismico del 29 maggio 2012 – v. 1.0

M. Ercolino, O. Coppola, C. Petrone, G. Magliulo

*Dipartimento di Ingegneria Strutturale – Università Federico II di Napoli*

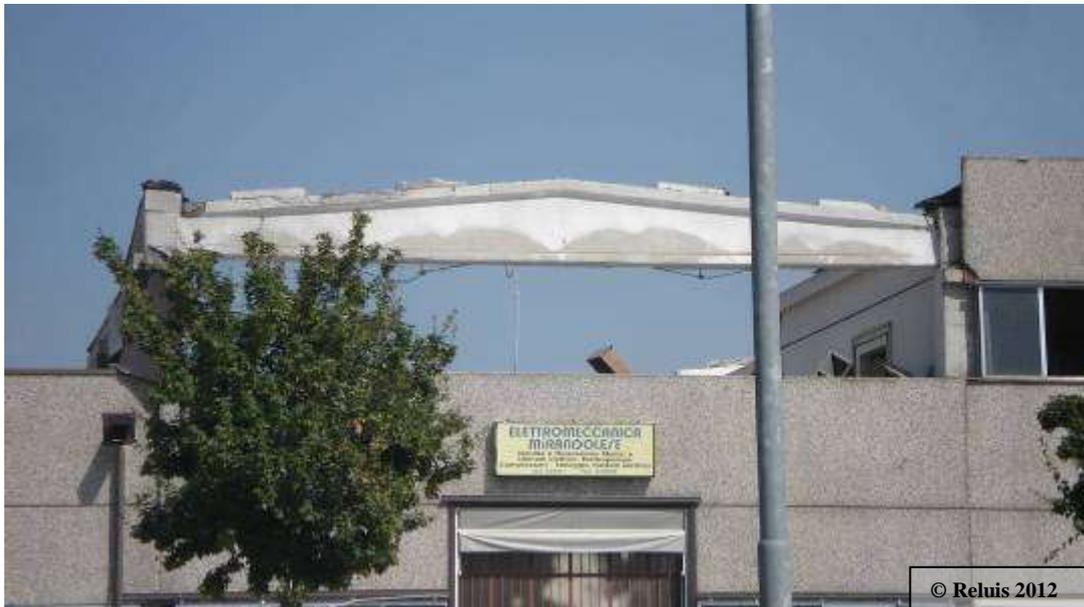
**Figura 1 - Vista di parte di un complesso edilizio di edifici prefabbricati: collasso della copertura in tegoli prefabbricati e dei pannelli orizzontali**

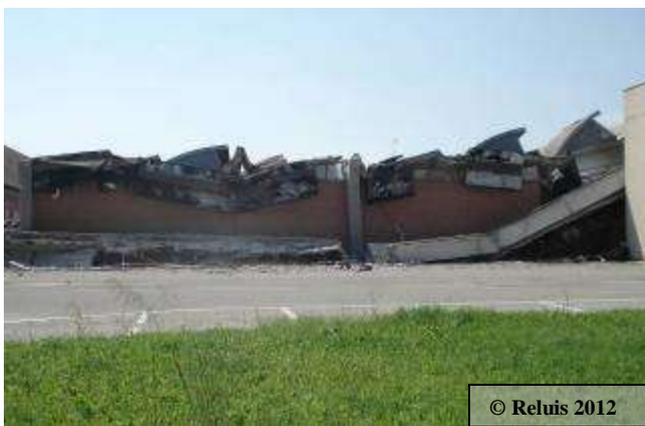
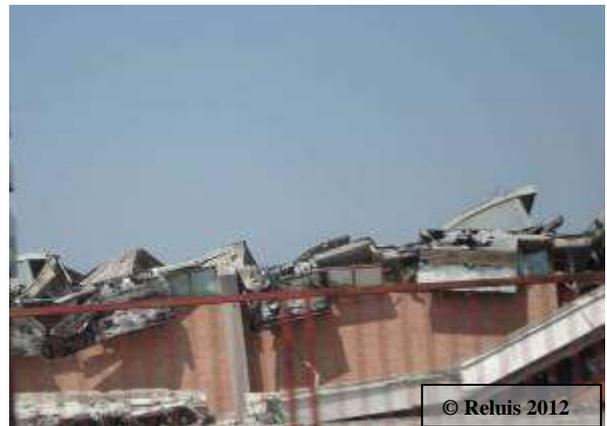
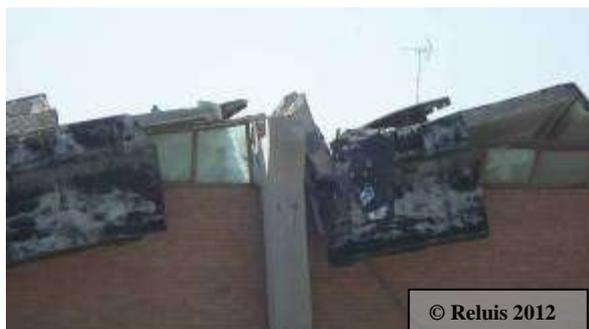
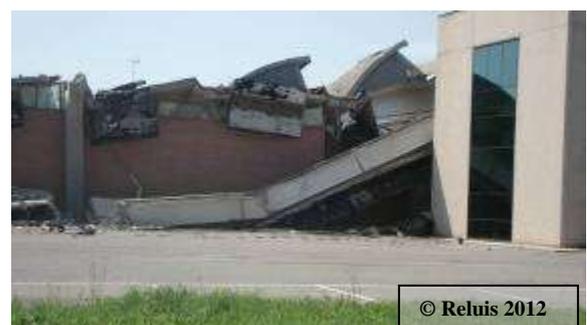
**Figura 2 – Collasso copertura con shed**

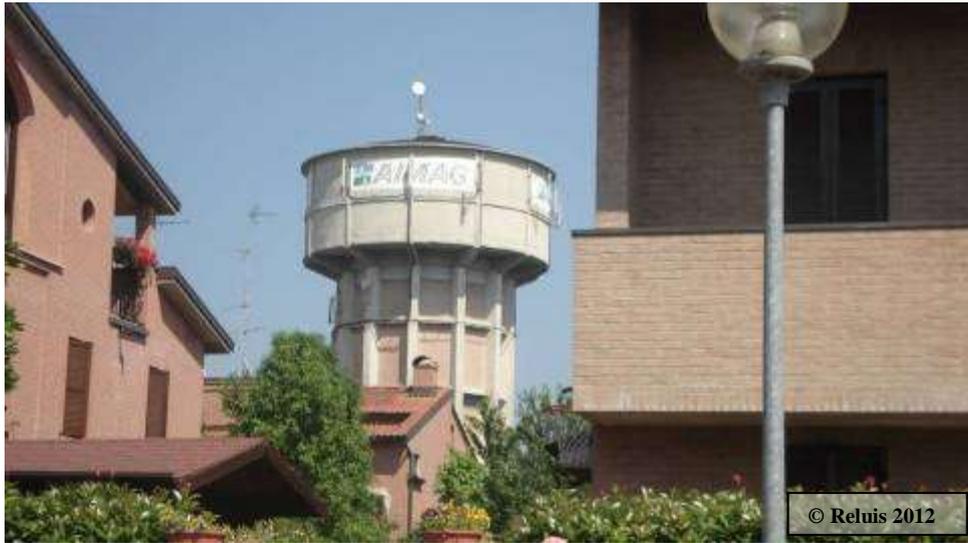
**Figura 3 – Serbatoio pensile danneggiato di altezza 40 m. Tale serbatoio è stato svuotato e la zona circostante di raggio 100 m è stata evacuata**

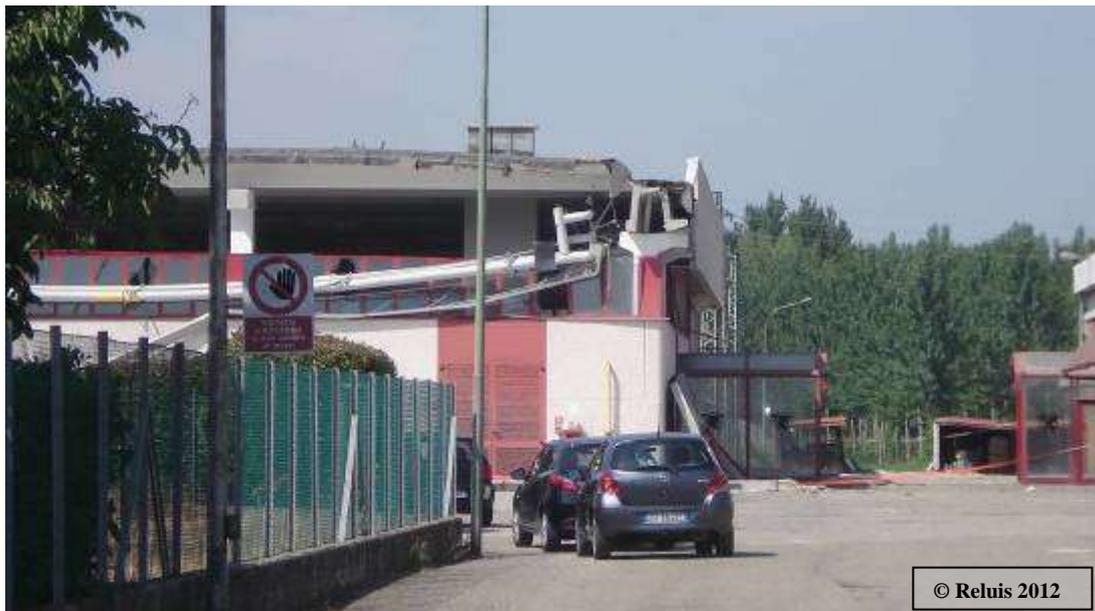
**Figura 4 – Collasso di pannelli di tamponamento orizzontali**

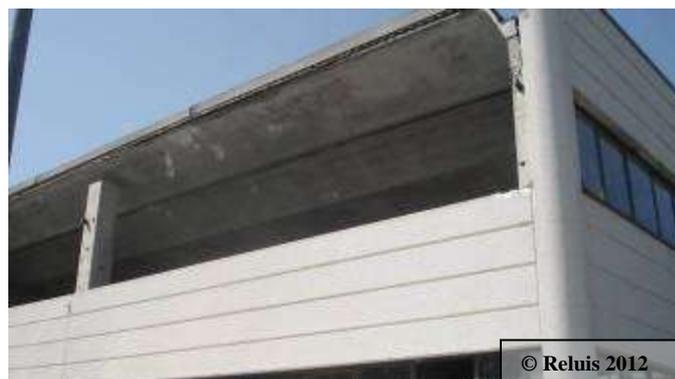
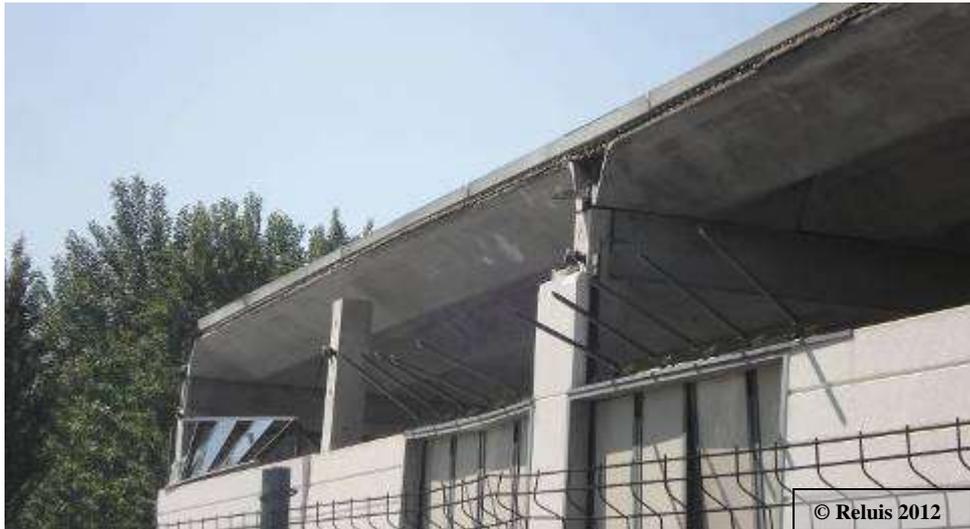
**Figura 5 – Collasso pannelli orizzontali di tamponamento**

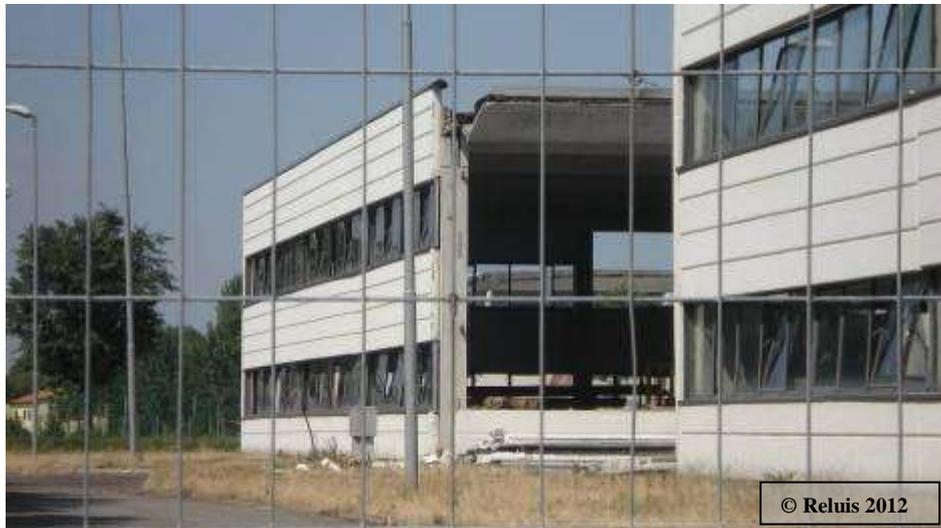
**Figura 6 – Collasso pannelli orizzontali di tamponamento**

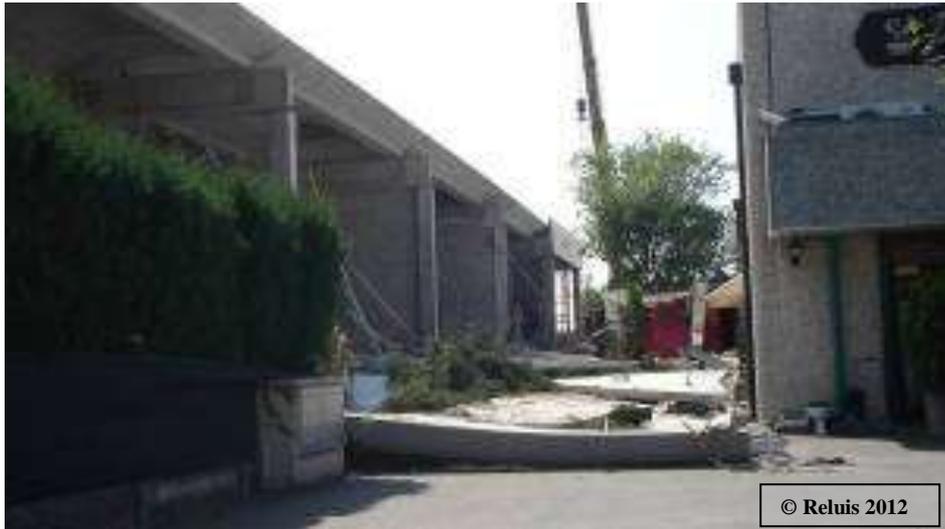
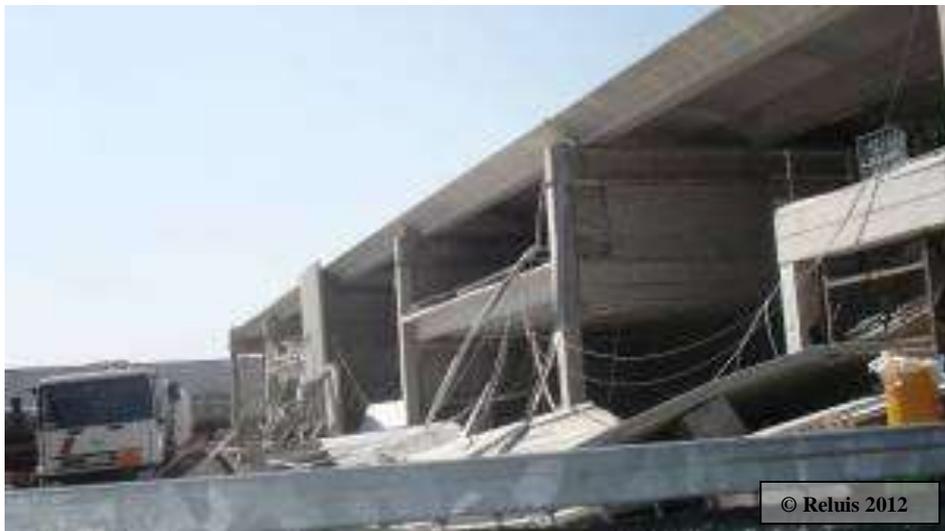
**Figura 7 – Struttura con crollo pannelli verticali**

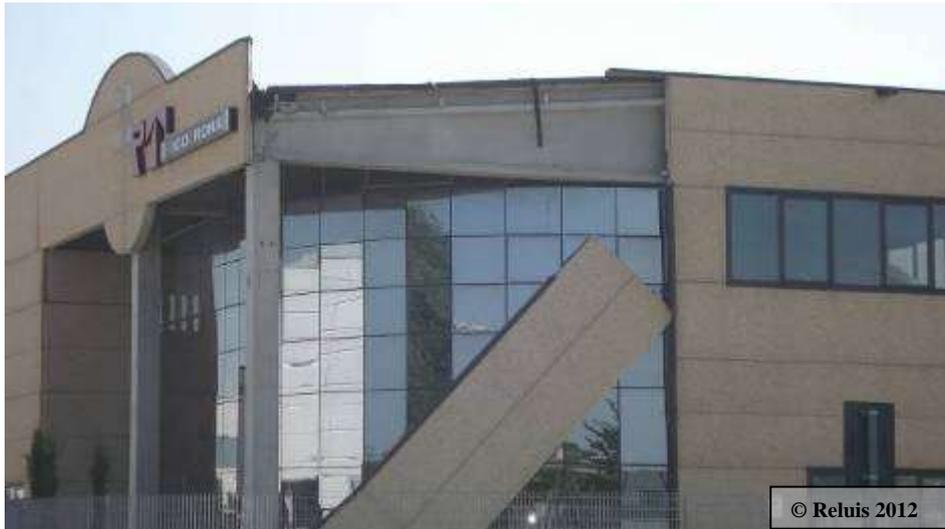
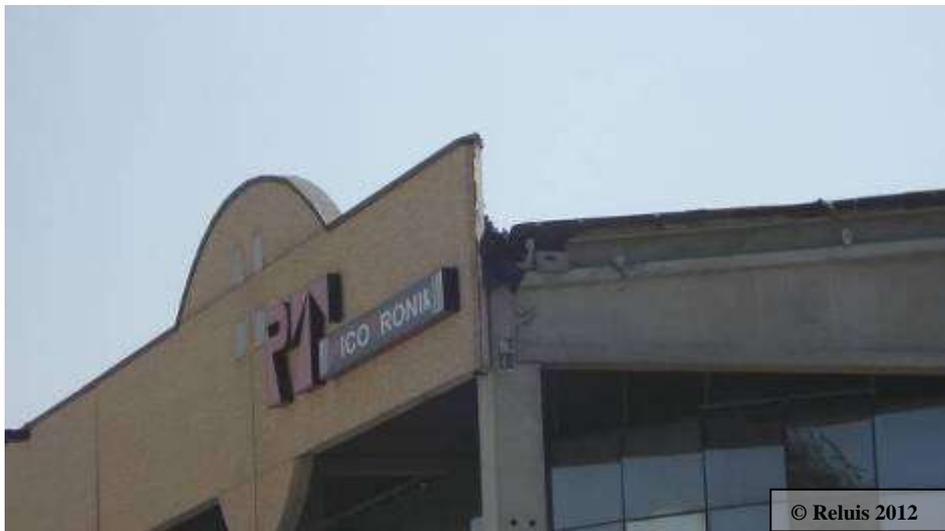
**Figura 8 - Struttura commerciale con crollo pannello orizzontale**

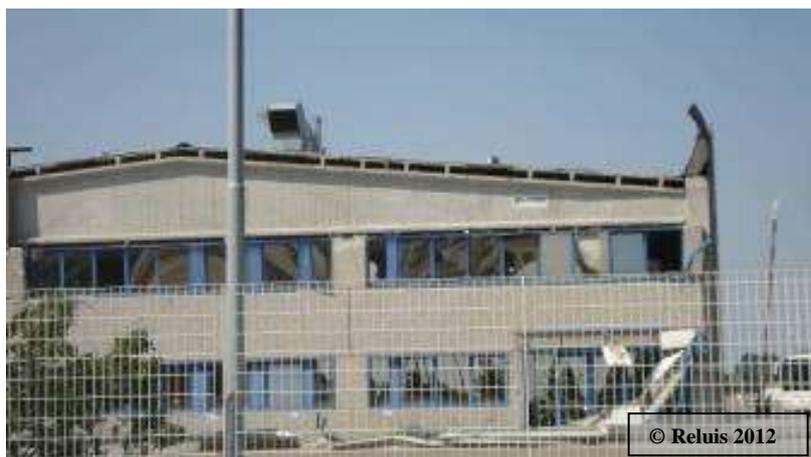
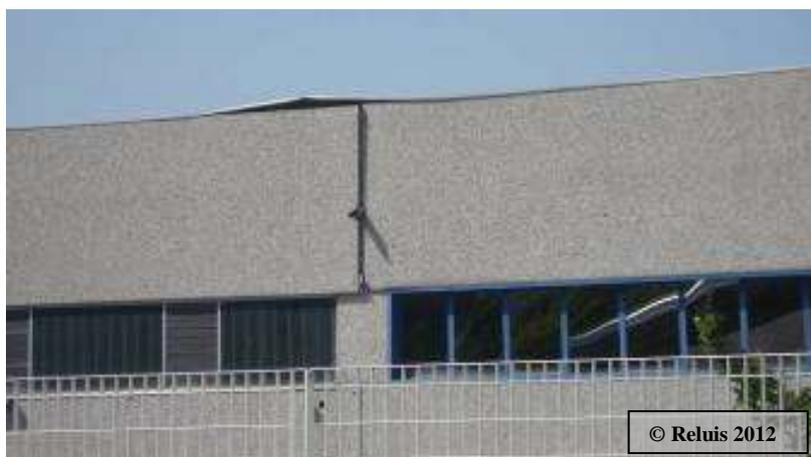
**Figura 9 – Collasso e collasso incipiente di pannelli orizzontali di tamponatura**

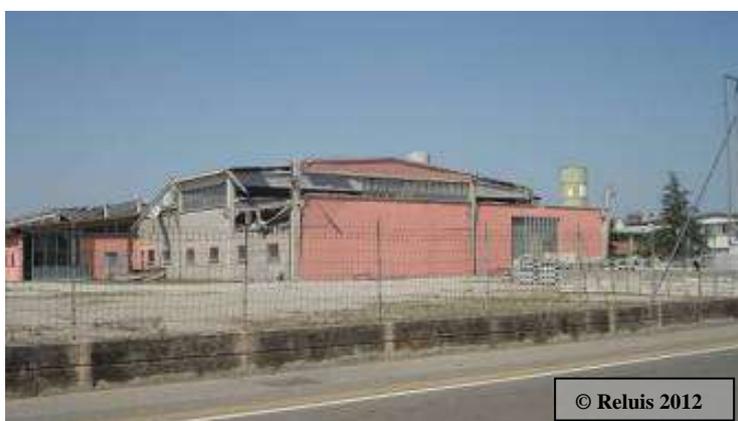
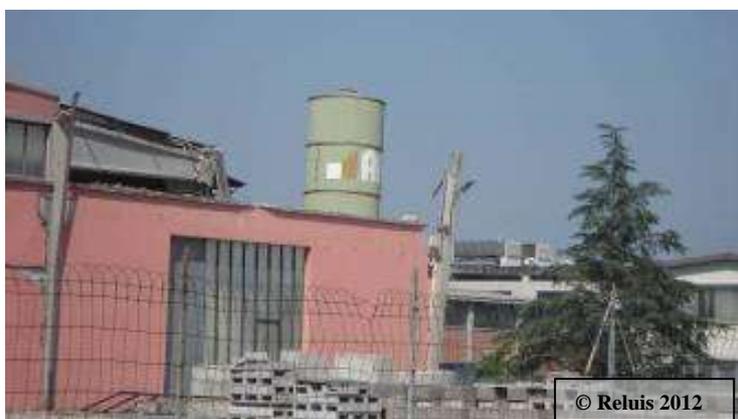
**Figura 10 - Collasso copertura e perdita di verticalità dei pilastri**

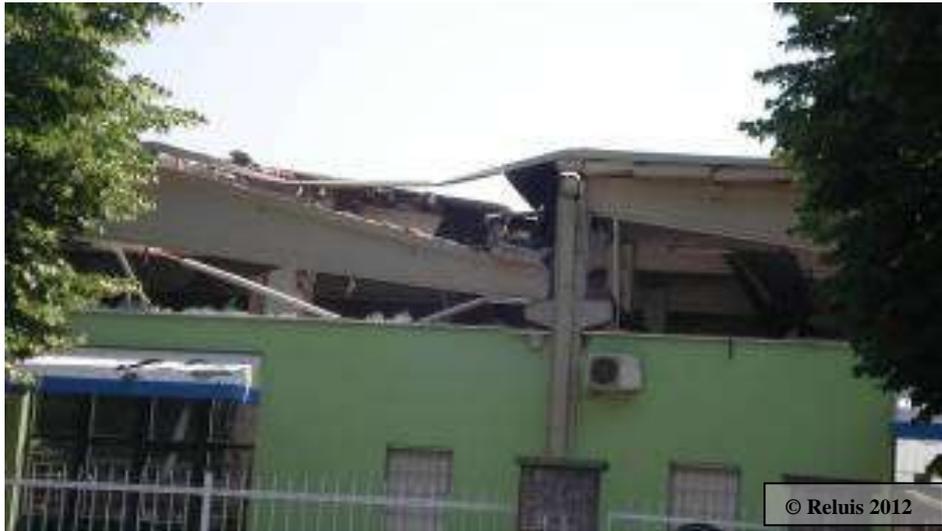
**Figura 11 – Collasso copertura, pannello e perdita di appoggio della trave principale**

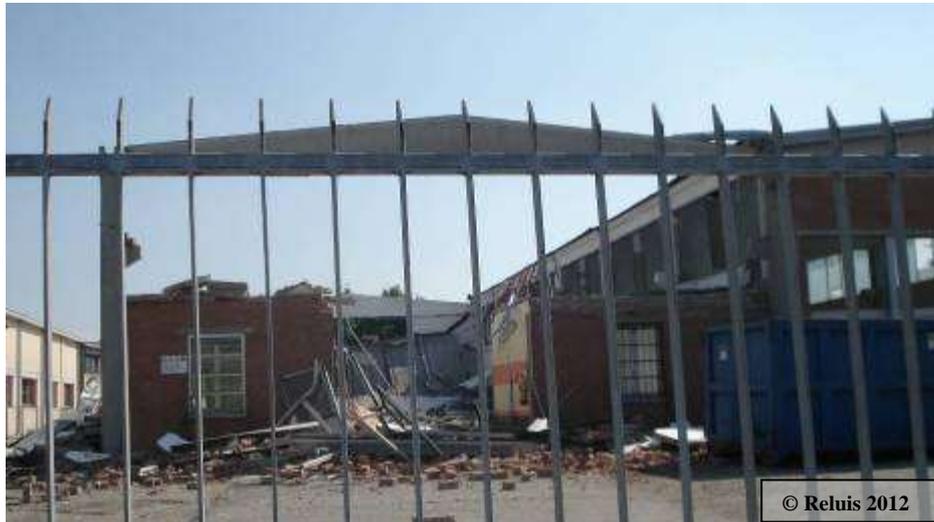
**Figura 12 – Collasso edificio prefabbricato**

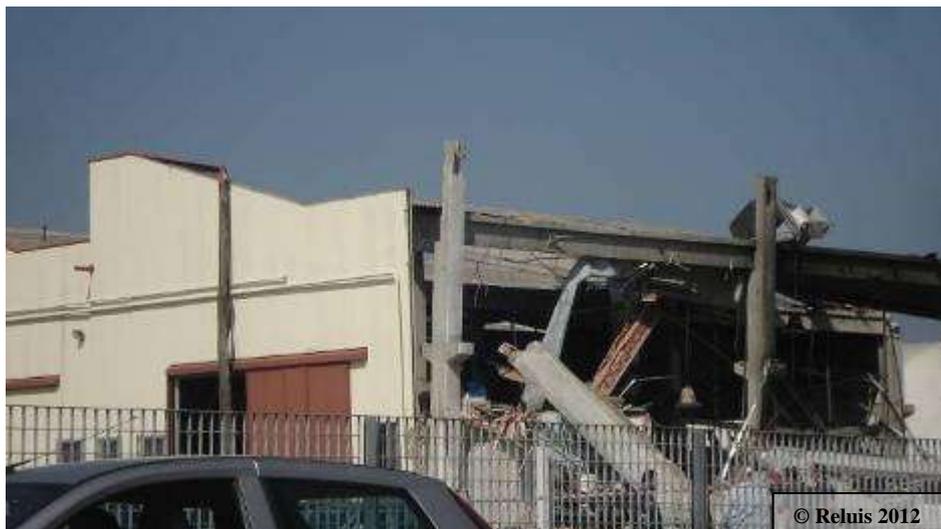
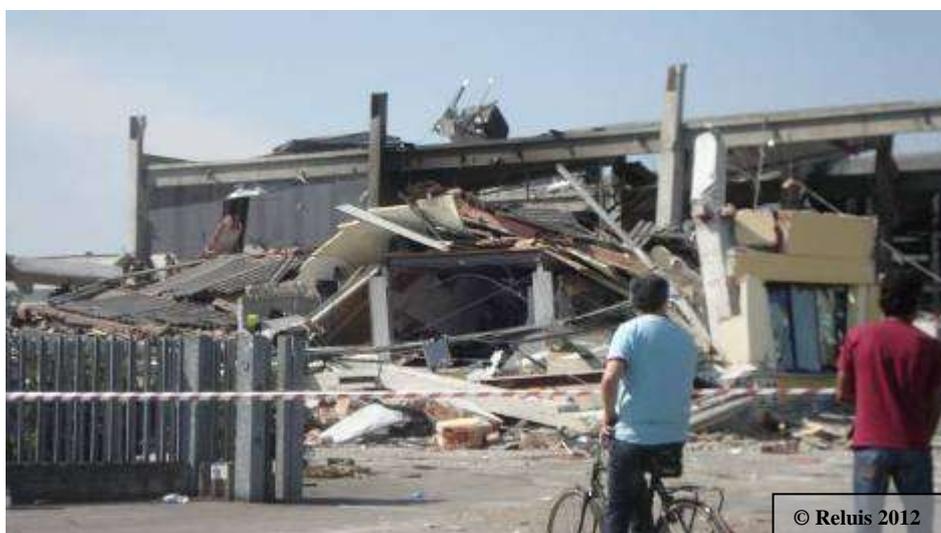
**Figura 13 – Collasso parziale di un edificio prefabbricato**

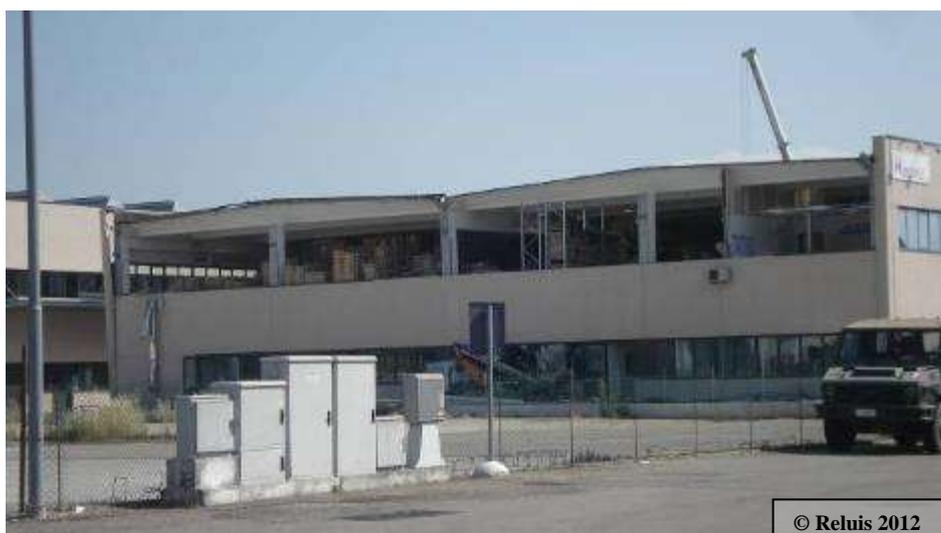
**Figura 14 - Collasso pannelli orizzontali di tamponatura**

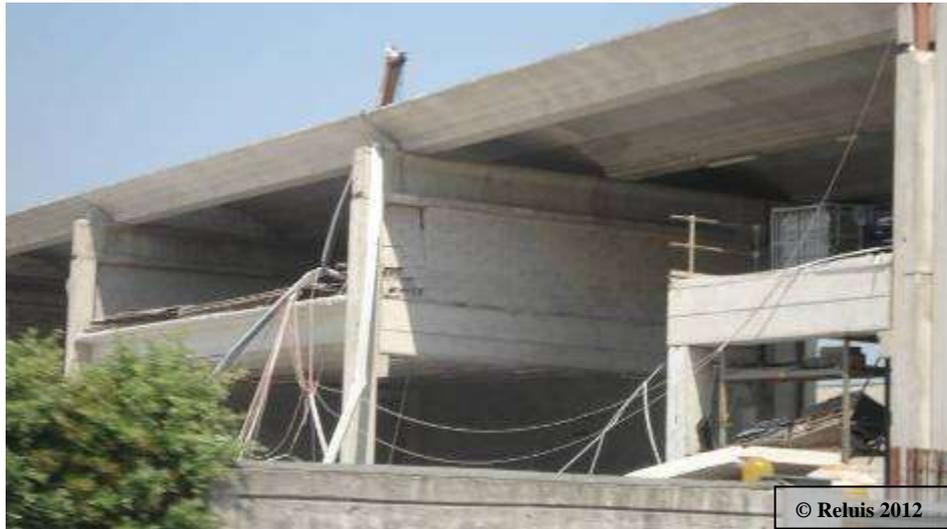
**Figura 15 - Collasso pannelli orizzontali di tamponatura**

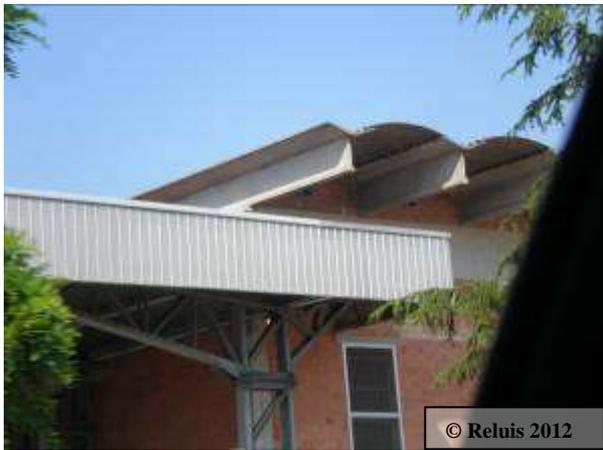
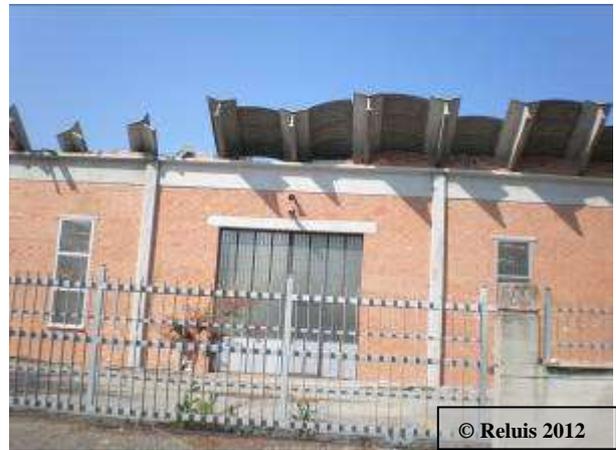
**Figura 16 – Collasso copertura con tegoli ad “Y” distanziati**

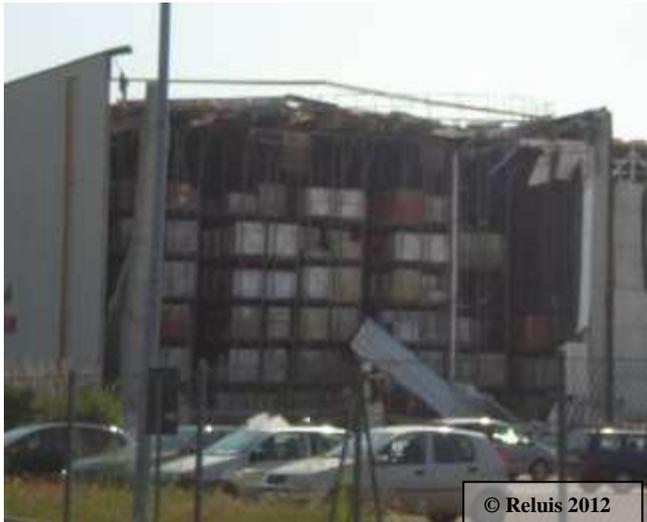
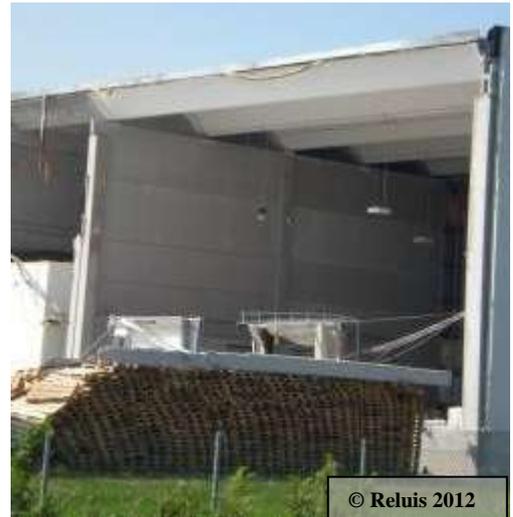
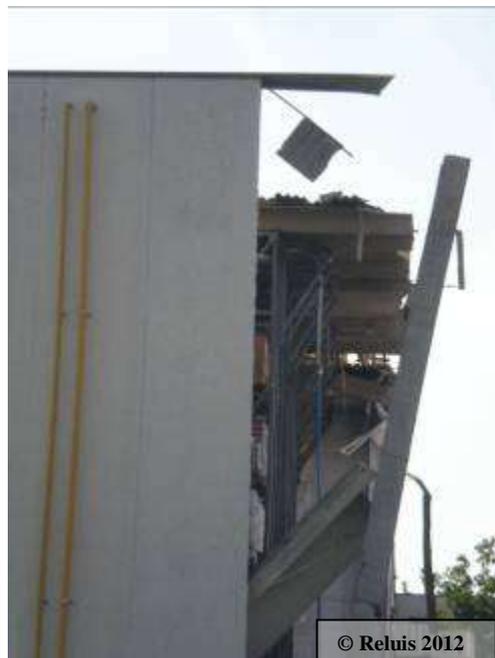
**Figura 17 – Collasso pannelli verticali (vista fronte e retro - lato corto dell'edificio) e crisi pilastro**

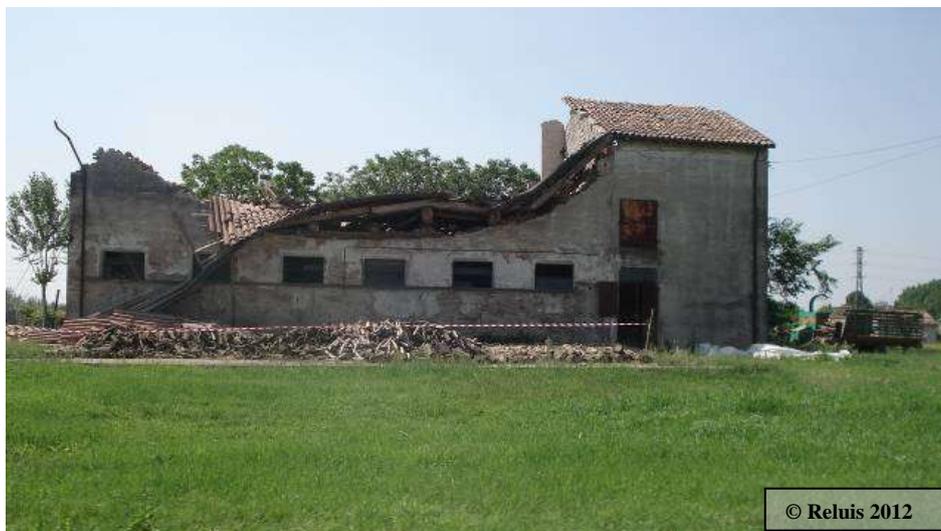
**Figura 18 – Collasso copertura spingente e ribaltamento parete muraria con meccanismo fuori dal piano**

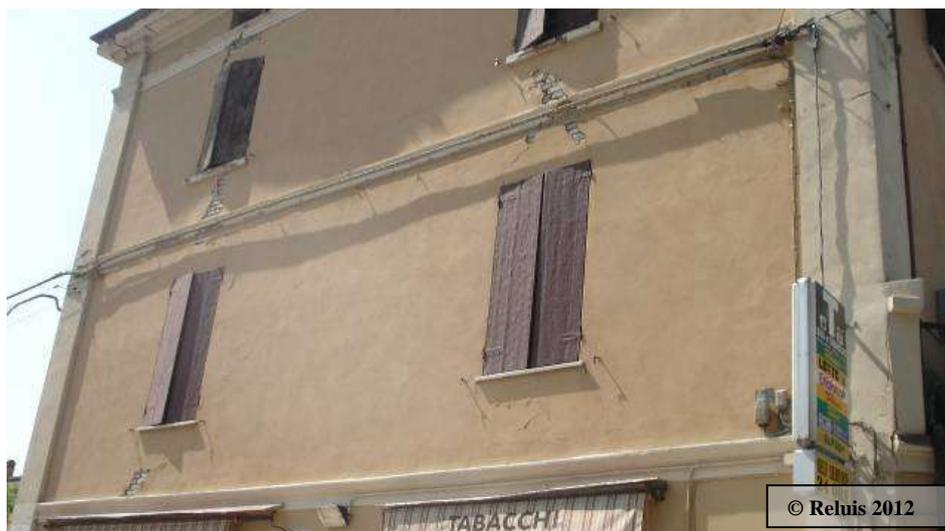
**Figura 19 – Fessurazione pannelli di fascia di un edificio in muratura**

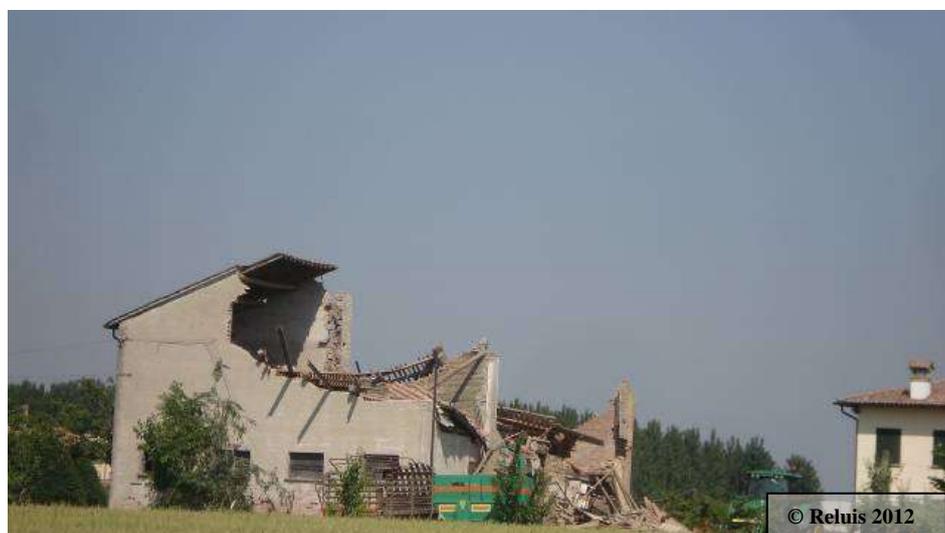
**Figura 20 – Collasso totale di un edificio in muratura**

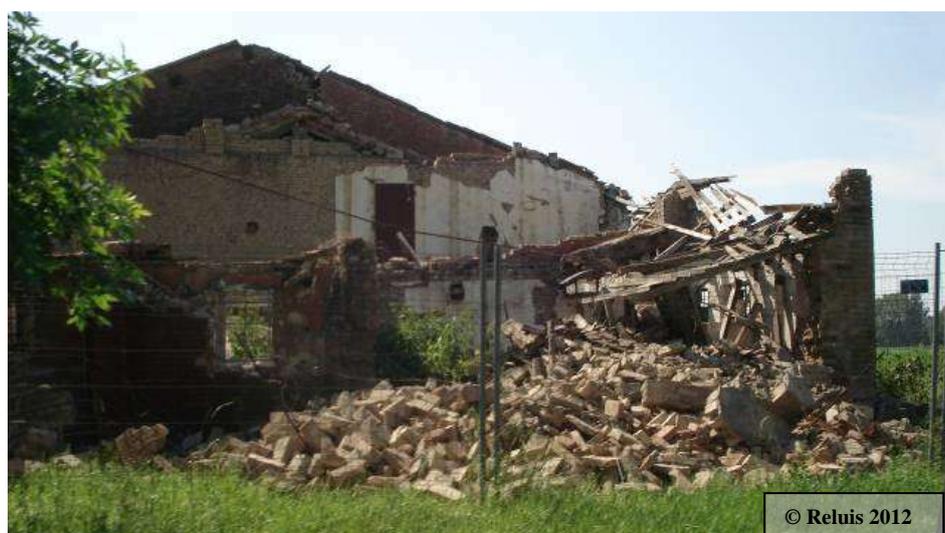
**Figura 21– Collasso totale di un edificio in muratura**

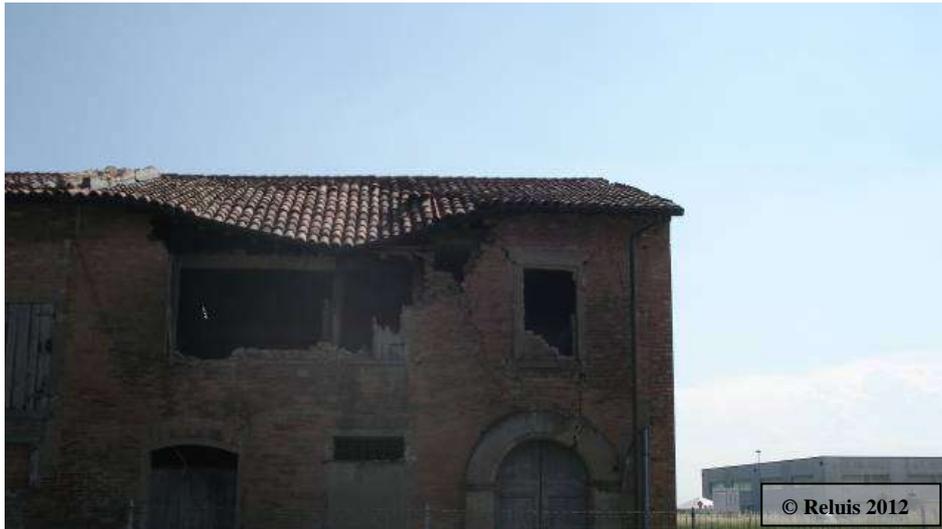
**Figura 22 – Ribaltamento fuori dal piano parete con conseguente perdita di appoggio della copertura**

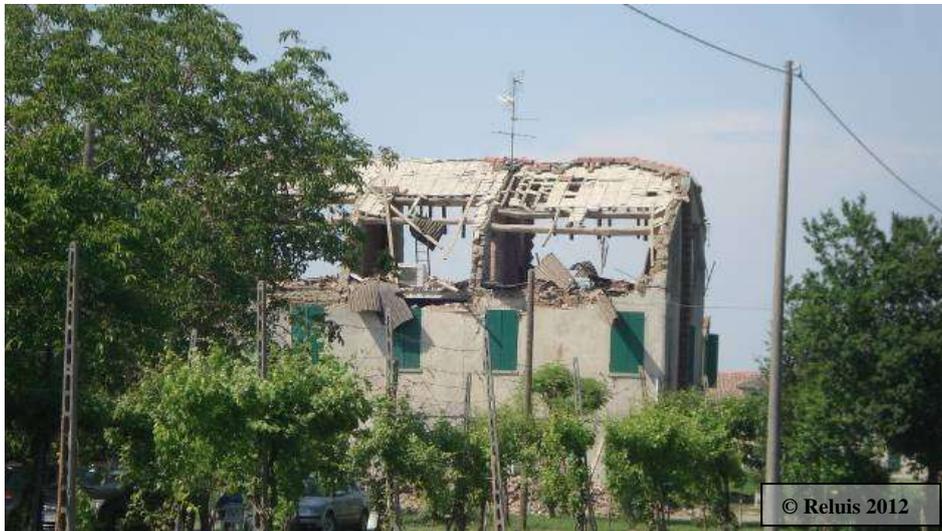
**Figura 23 - Collasso copertura spingente e ribaltamento parete muraria con meccanismo fuori dal piano**

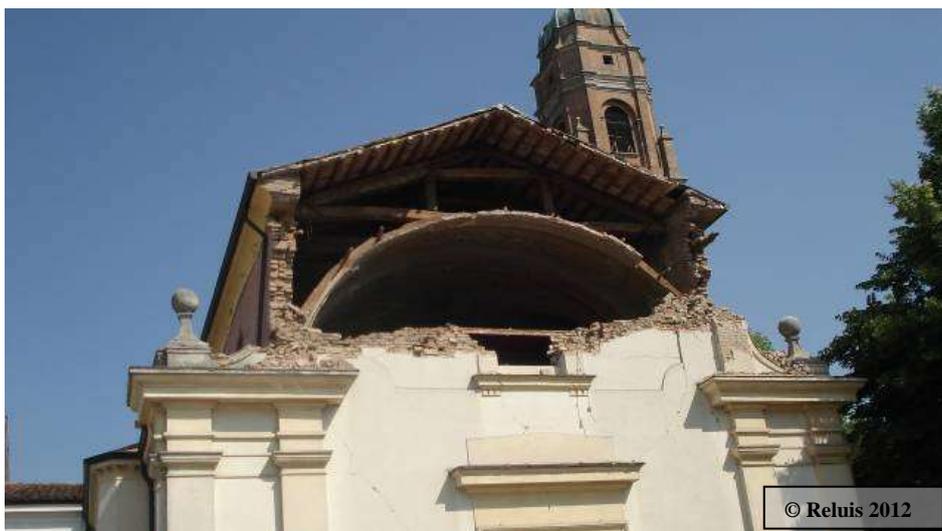
**Figura 24 – Ribaltamento del timpano per meccanismo fuori dal piano**

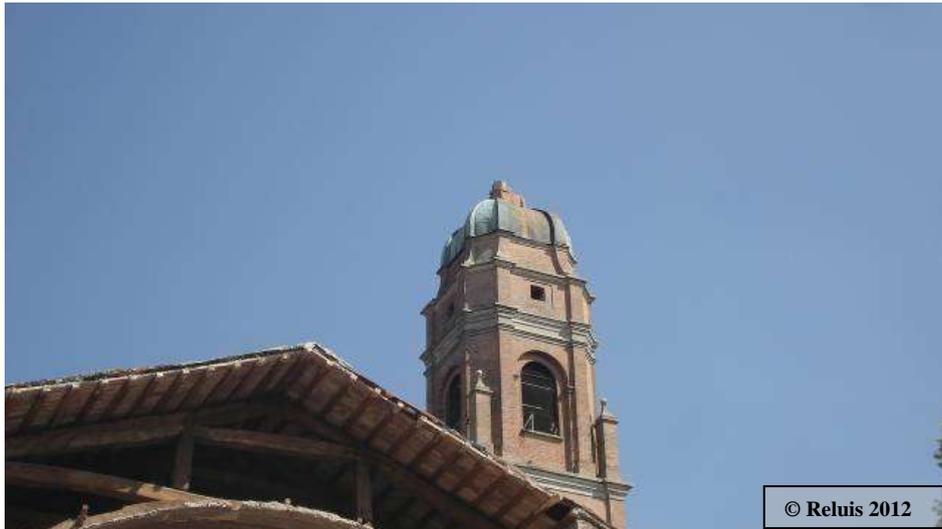
**Figura 25 – Danneggiamento del campanile con crollo della parte sommitale**

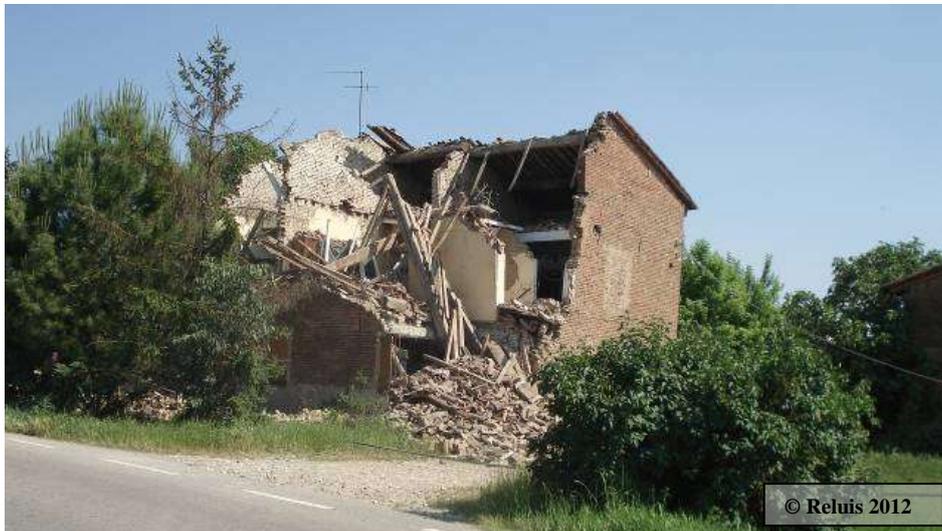
**Figura 26– Collasso totale di un edificio in muratura**
