REPORT FOTOGRAFICO RELATIVO AD ALCUNI EDIFICI IN MURATURA DELLE FRAZIONI DI ARQUATA DEL TRONTO (AP)

F. Da Porto*, C. Modena*, A. Prota**

- Arquata del Tronto (AP), in data 06 Settembre 2016

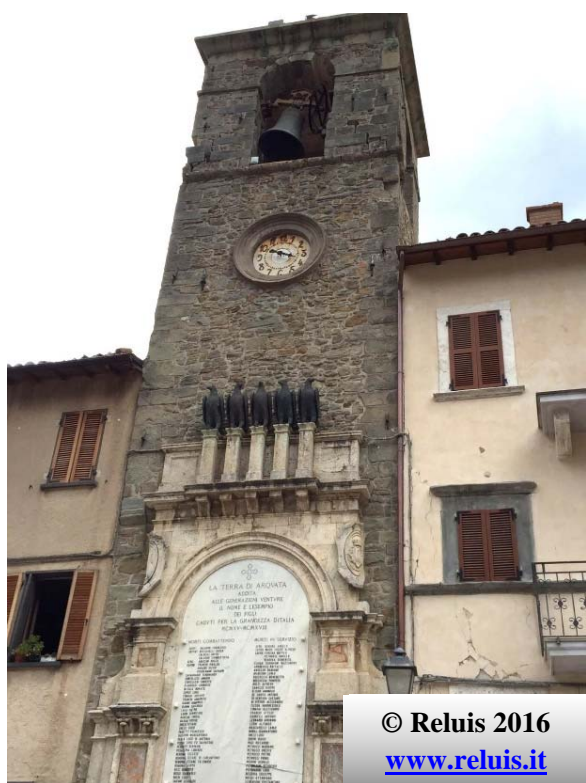
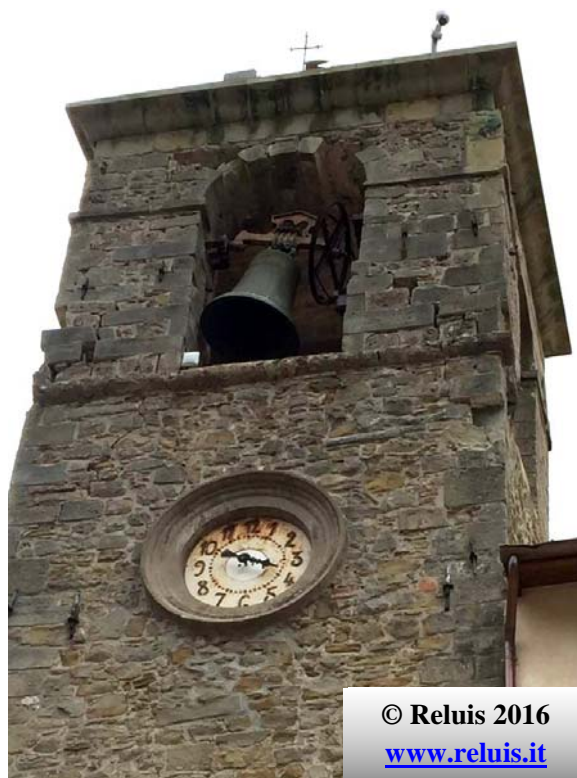
Nella foto in alto si nota in generale la presenza di alcuni presidi antisismici e di un danno limitato. Nella foto a destra si nota invece un danno maggiore con espulsioni localizzate a livello della copertura ed innesco del meccanismo fuori piano.

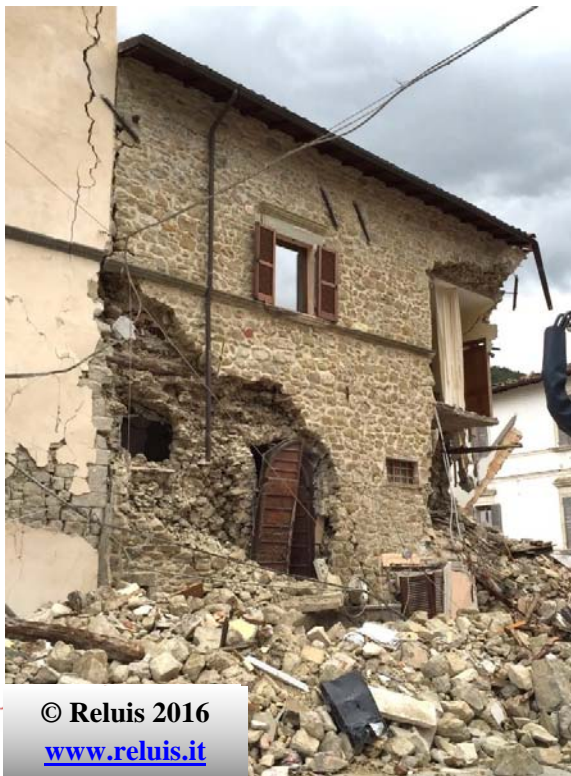
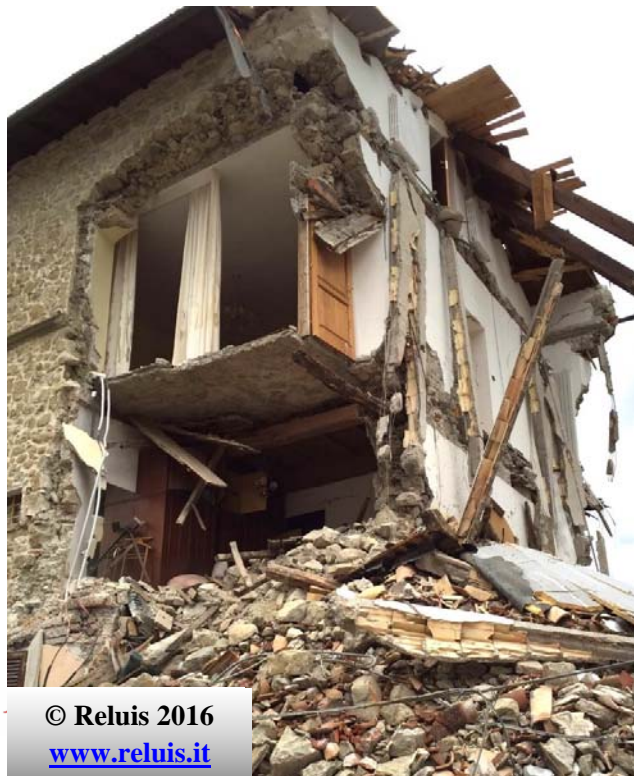
Edificio privato in aggregato. Presenza di danno diffuso al piano terra con distacco dell'intonaco. Si evidenzia la deformazione della porta al piano terra e la sua posizione alla base del maschio murario

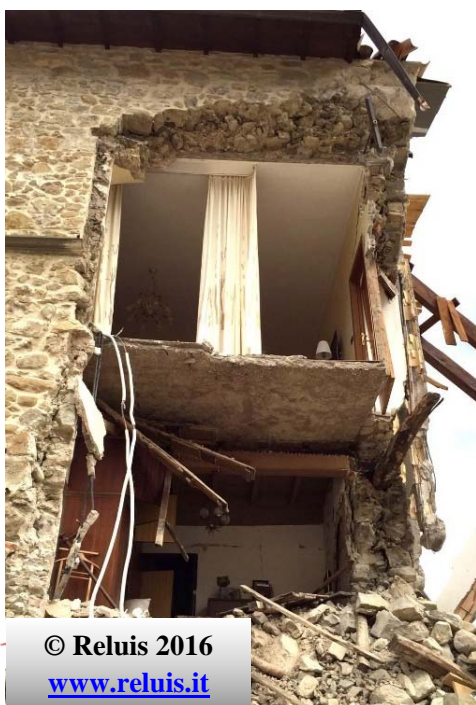
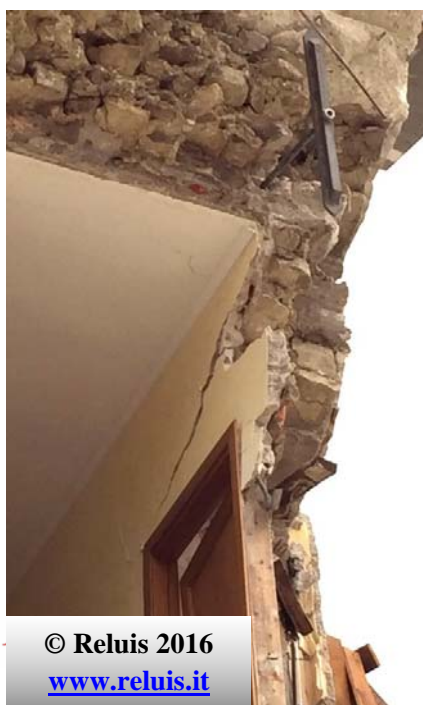
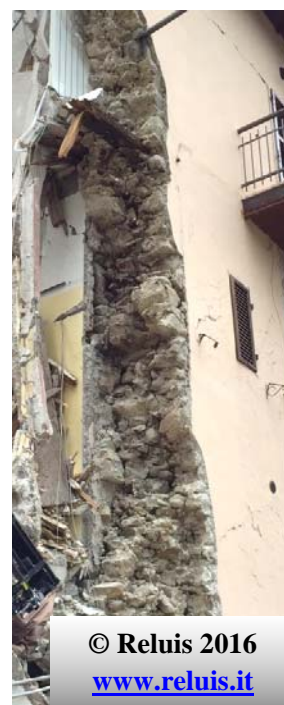
Edificio residenziale in aggregato. Collasso di una porzione di edificio in muratura multistrato in pietra con solai in legno e soletta in cls. Presenza di catene a livello del solaio di copertura. Sulla parete in muratura faccia a vista, collasso fuori piano del paramento esterno dovuto allo scarso ammassamento tra i paramenti murari

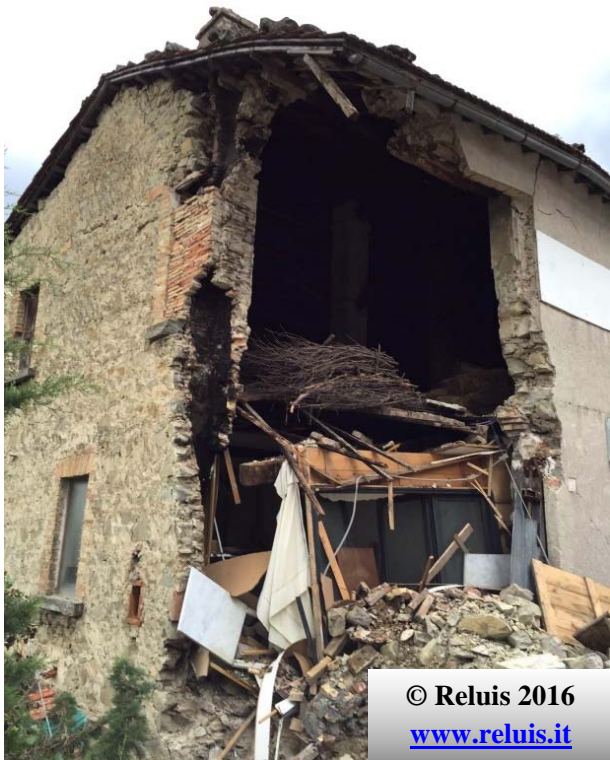
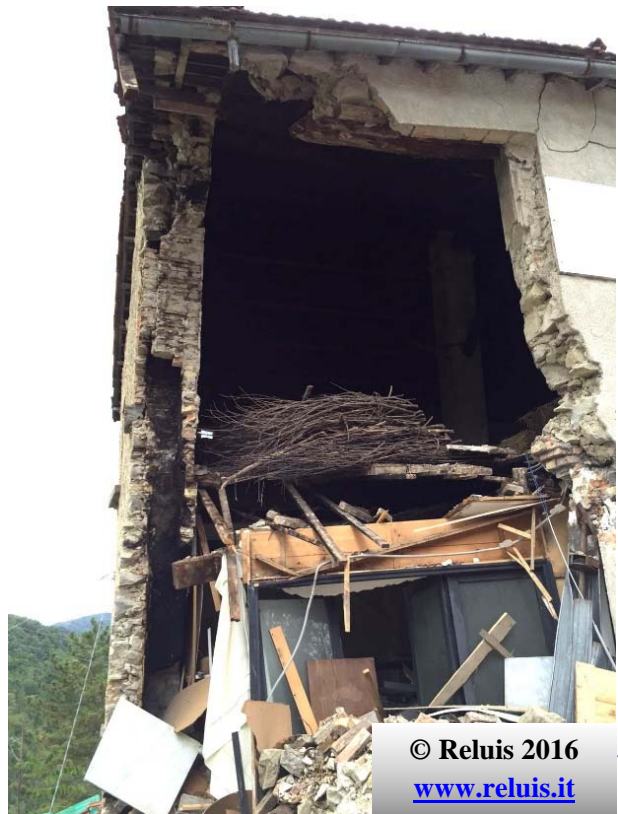
Edificio rurale. Collasso della porzione angolare legato alla presenza di grandi aperture e della canna fumaria

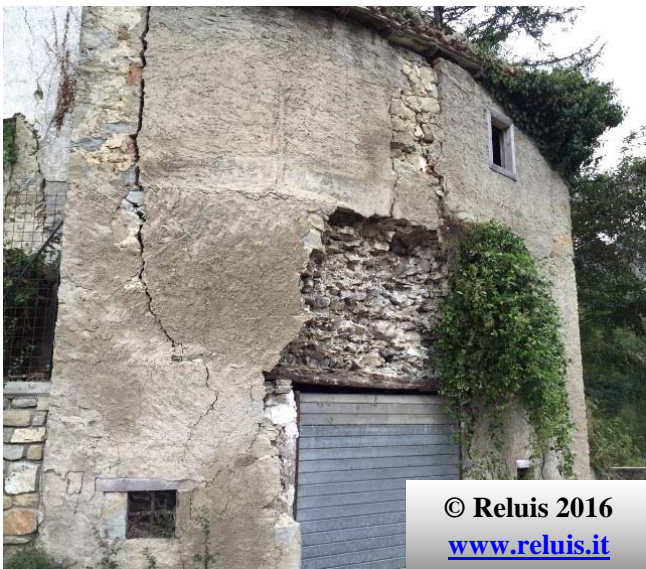
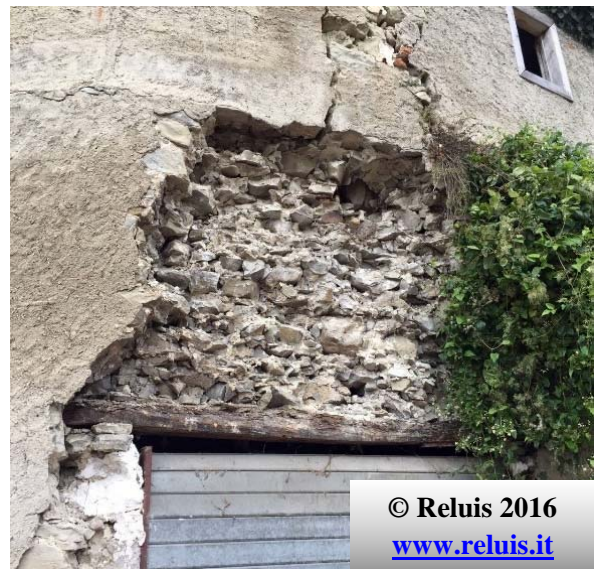
Edificio privato. Innesco del meccanismo di fuori piano e collasso del paramento esterno in pietra nella porzione sovrastante l'apertura

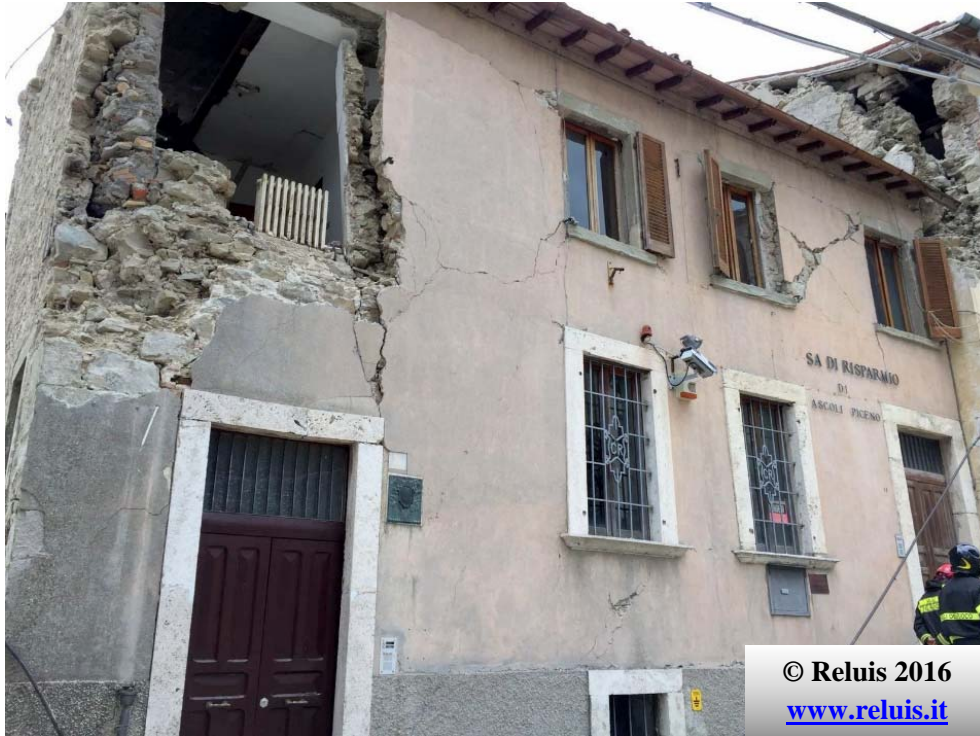
Edificio bancario in aggregato. Lesioni a taglio localizzate principalmente nei maschi murari del piano superiore con espulsione fuori piano della porzione angolare. Si evidenzia il distacco tra i paramenti murari in pietra

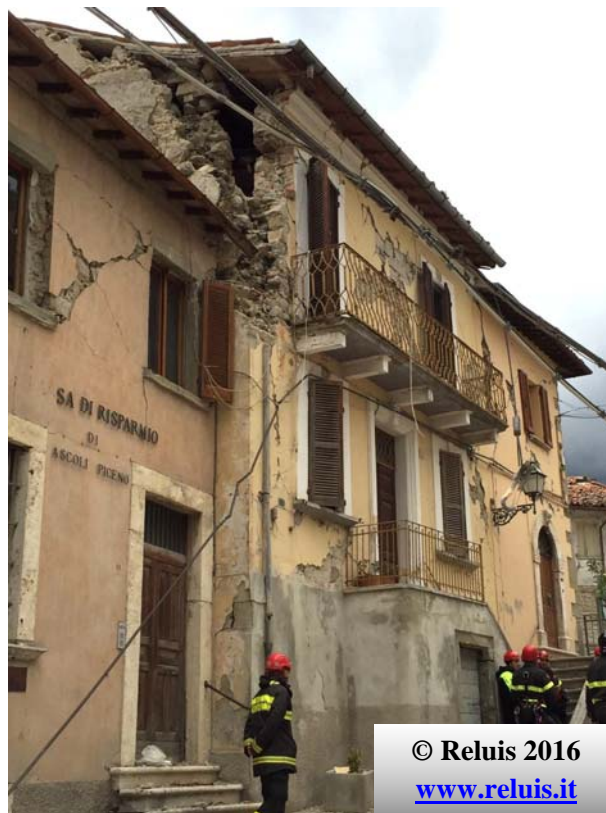
Edificio privato in aggregato (adiacente all'edificio bancario). Collasso fuori piano del cantonale in prossimità della copertura. Presenza di lesioni nel piano sui maschi murari e diffusi distacchi dell'intonaco

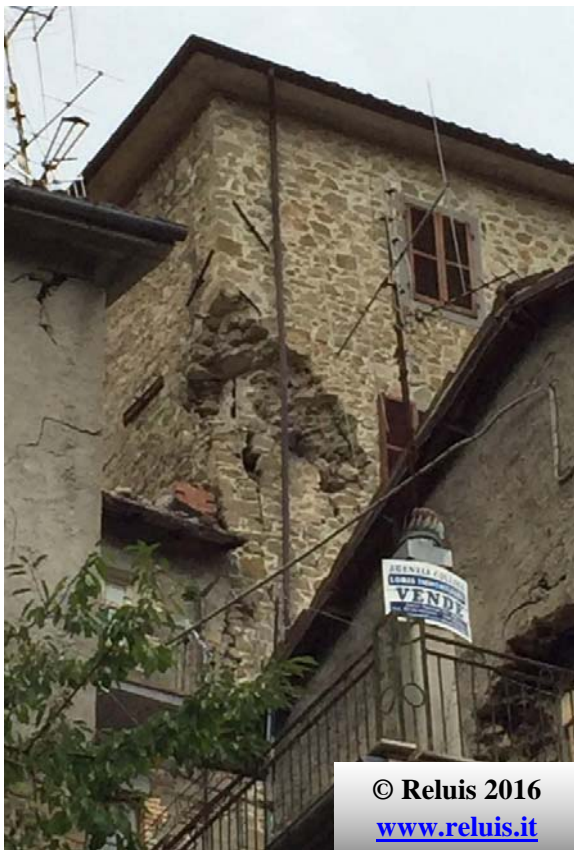
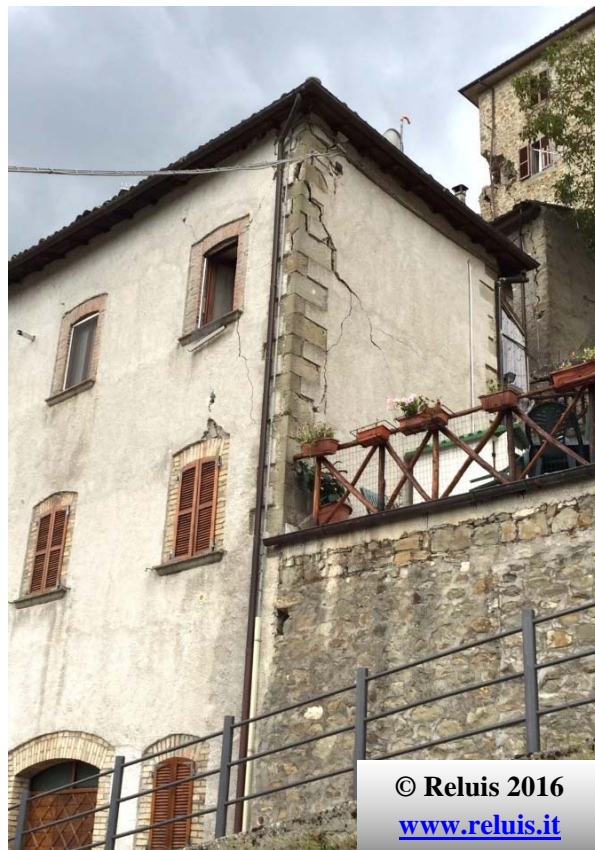
Edifici privati. Danno limitato al cantonale. Nel caso a sinistra si evidenzia la presenza di numerosi tiranti e dell'espulsione fuori piano del paramento esterno in pietra

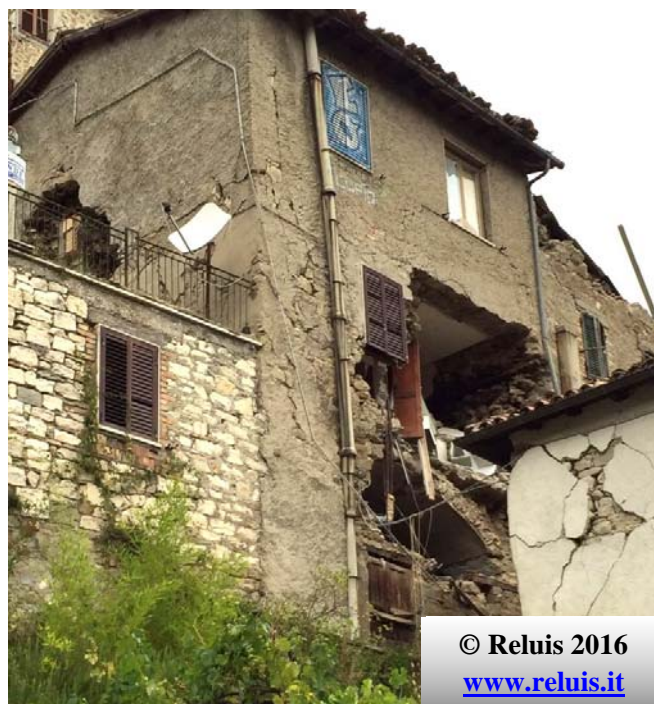
Edificio residenziale in aggregato. Espulsione fuori piano localizzata al piano terra e piano primo. Presenza al piano terra di una volta a botte in pietra

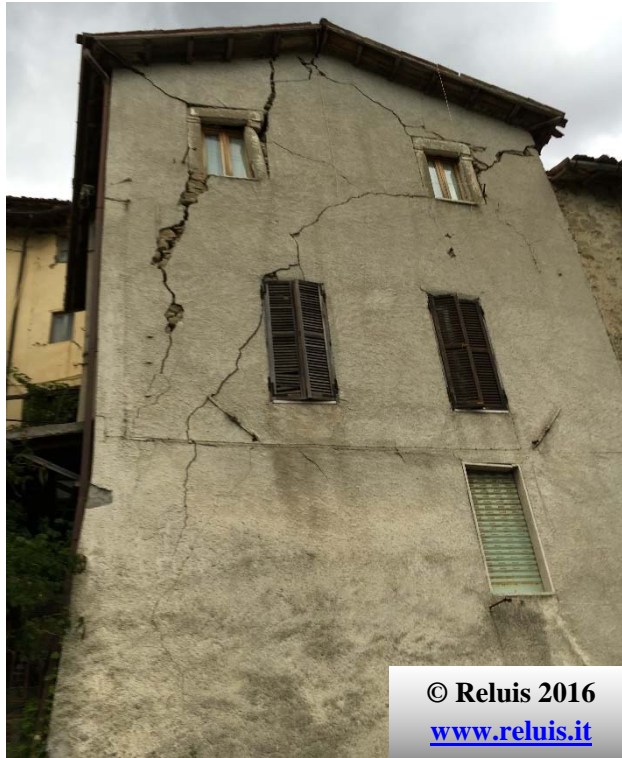
Edificio residenziale in aggregato. Danno diffuso nel piano

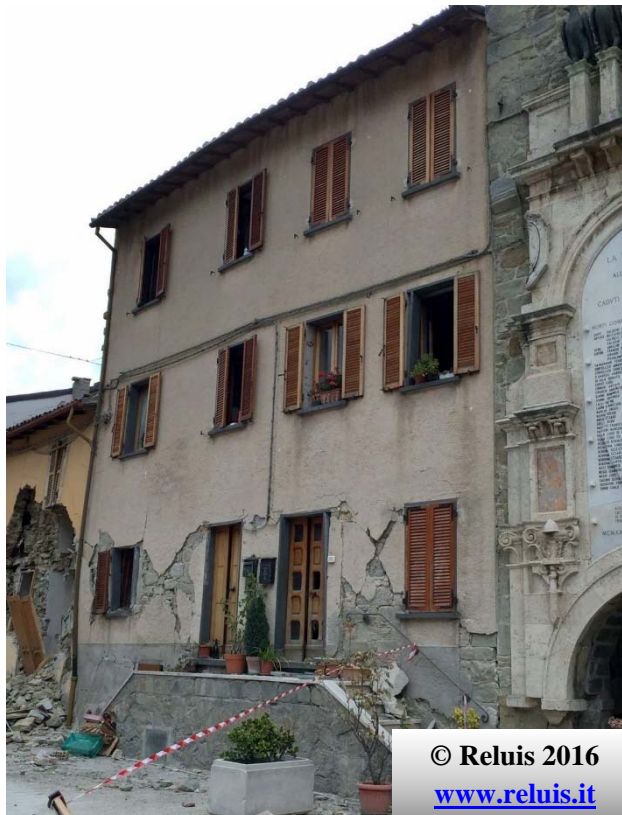
Edificio residenziale in aggregato. Danno nel piano localizzato ai maschi murari del piano terra

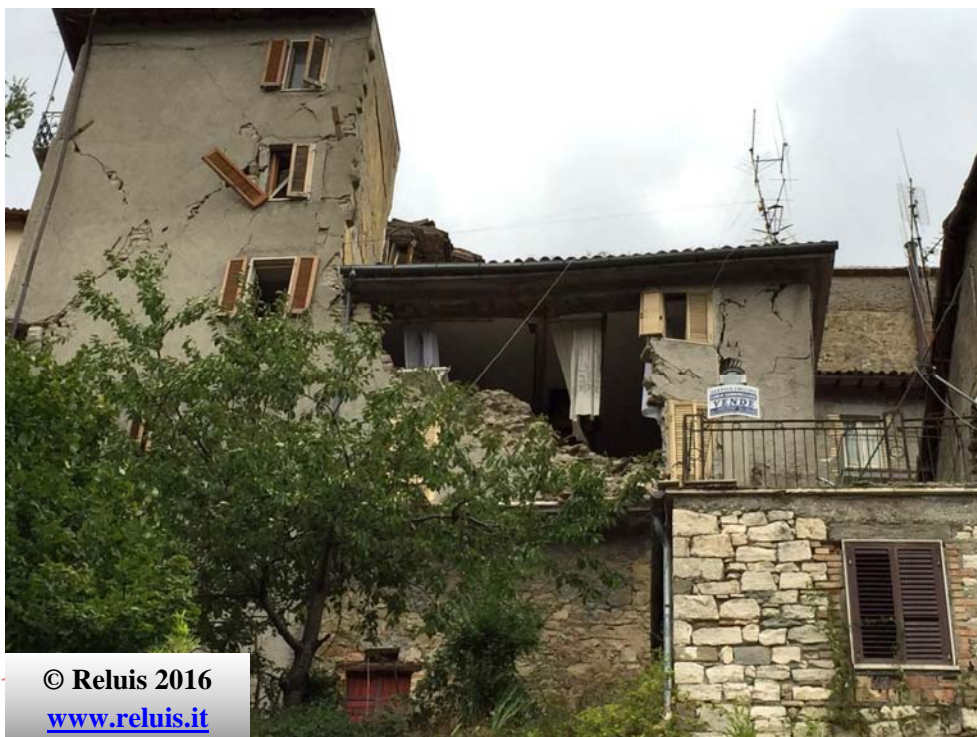
Edifici residenziali in aggregato. Edificio snello con presenza di tiranti e danno esteso nel piano. Spanciamento ed espulsione fuori piano della parete dell'edificio più basso

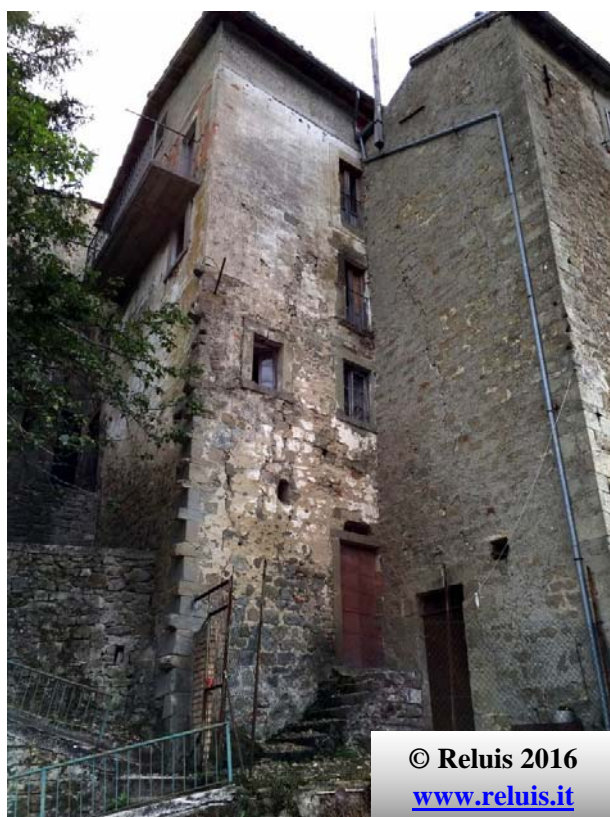
Edifici residenziali in aggregato. Danno limitato e presenza di presidi antisismici, tiranti

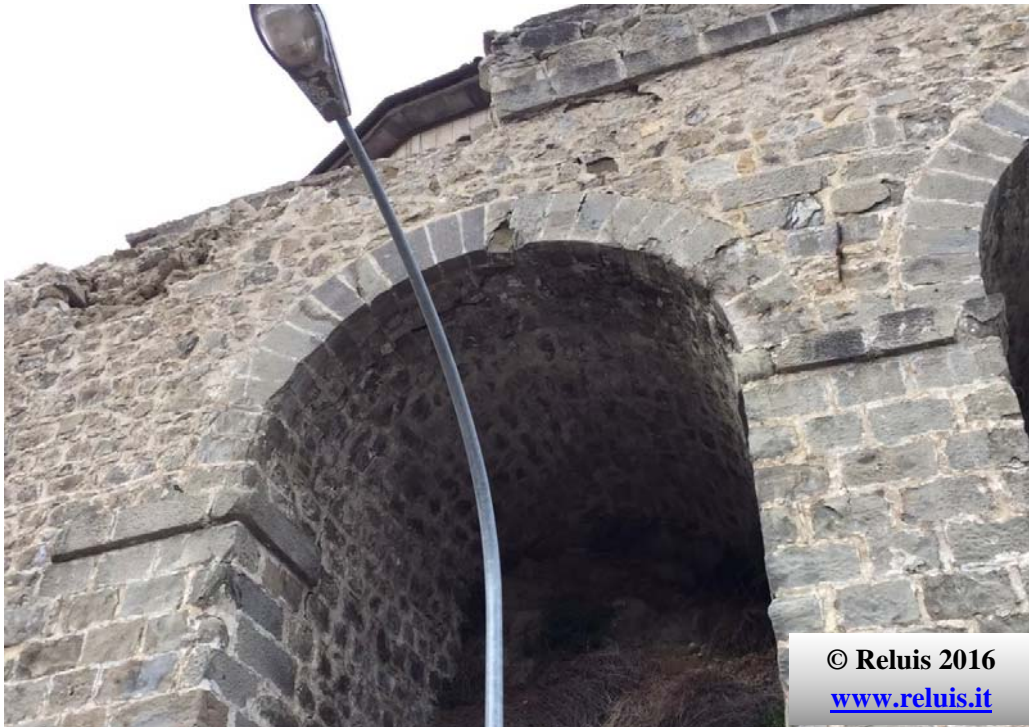
Infrastrutture stradali. Collasso di porzioni di parapetto e lesioni all'intradosso delle volte

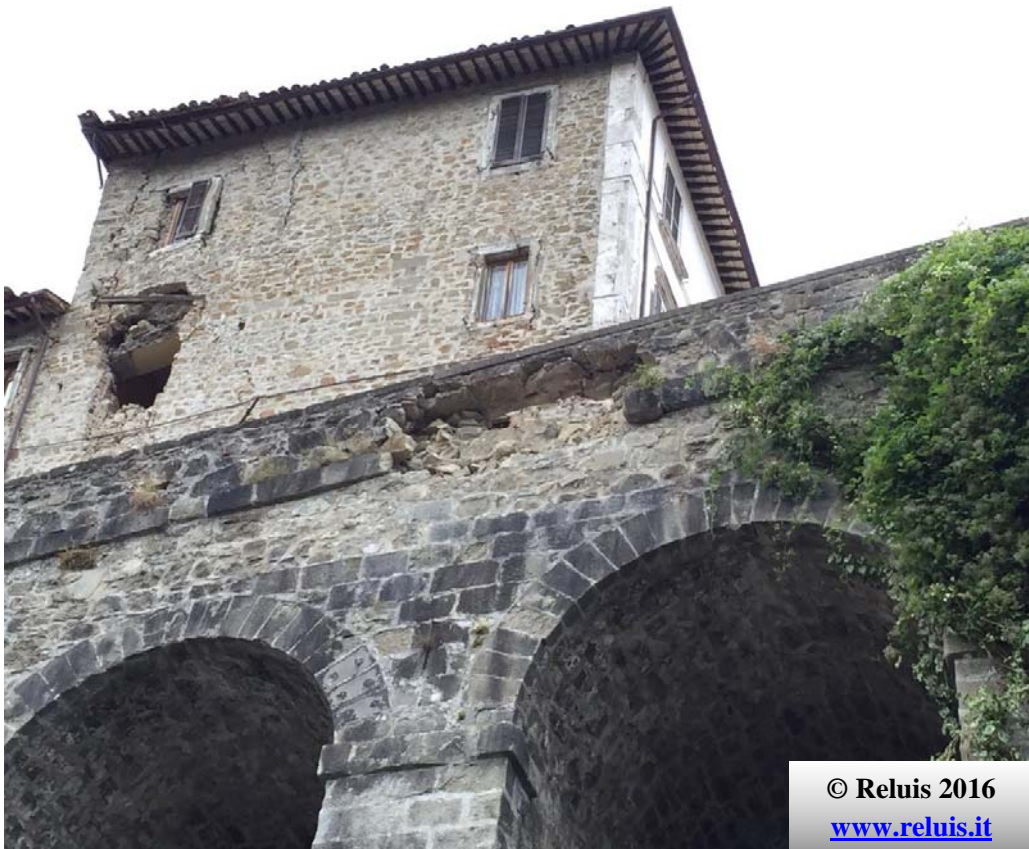
Infrastrutture stradali. Collasso di porzioni di parapetto. Sull'edificio in secondo piano si nota uno spanciamiento con innescio di fuori piano e crolli locali
