ANALISI DEL DANNEGGIAMENTO DI EDIFICI SITUATI NELLA ZONA SUD DEL COMUNE DI AMATRICE (RI): CONFRONTO PRE E POST SISMA DEL 24/08/2016

G. Santarsiero, L. Chiauzzi, A. Masi

Università degli Studi della Basilicata – Scuola di Ingegneria

Consorzio Interuniversitario ReLUIS

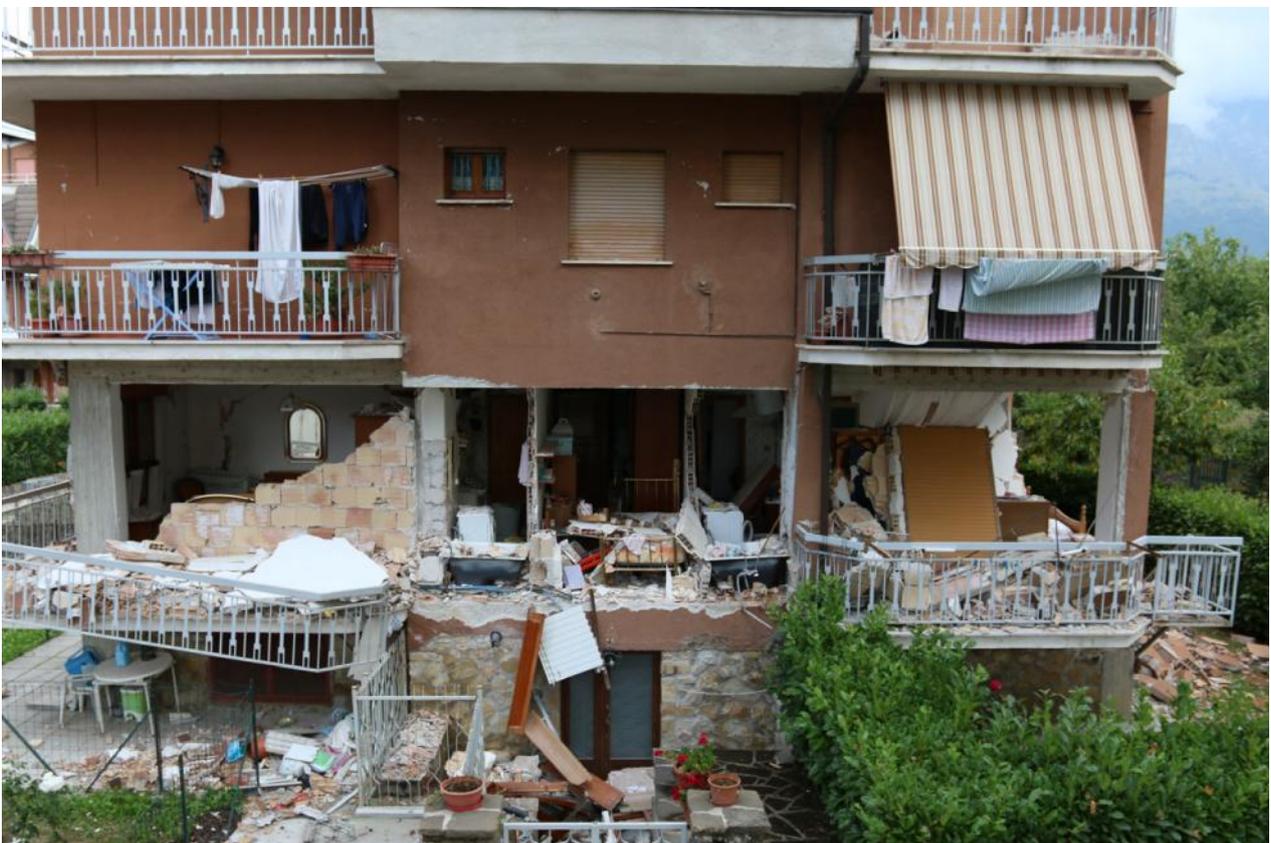
Danneggiamento diffuso alle tamponature del I e II livello

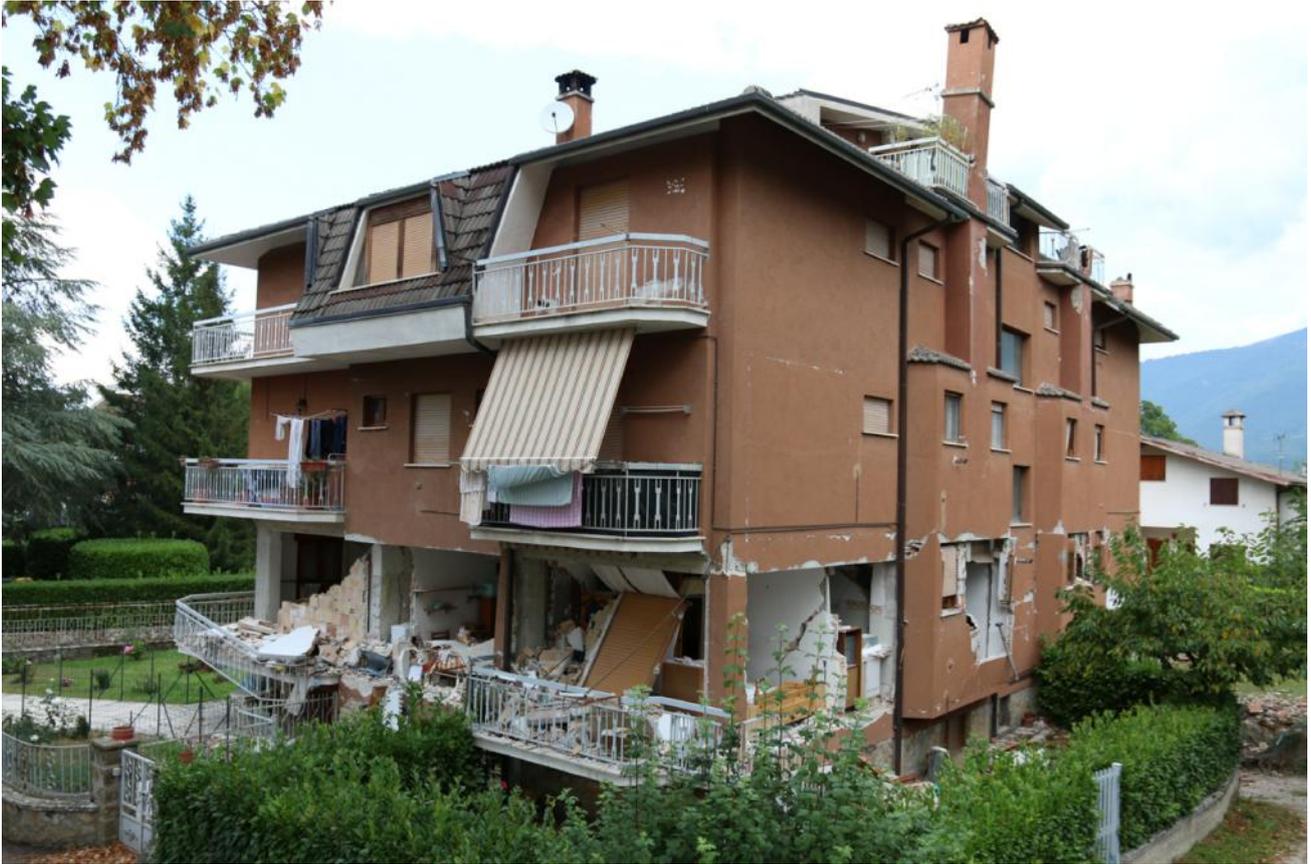
Incipiente collasso del camino

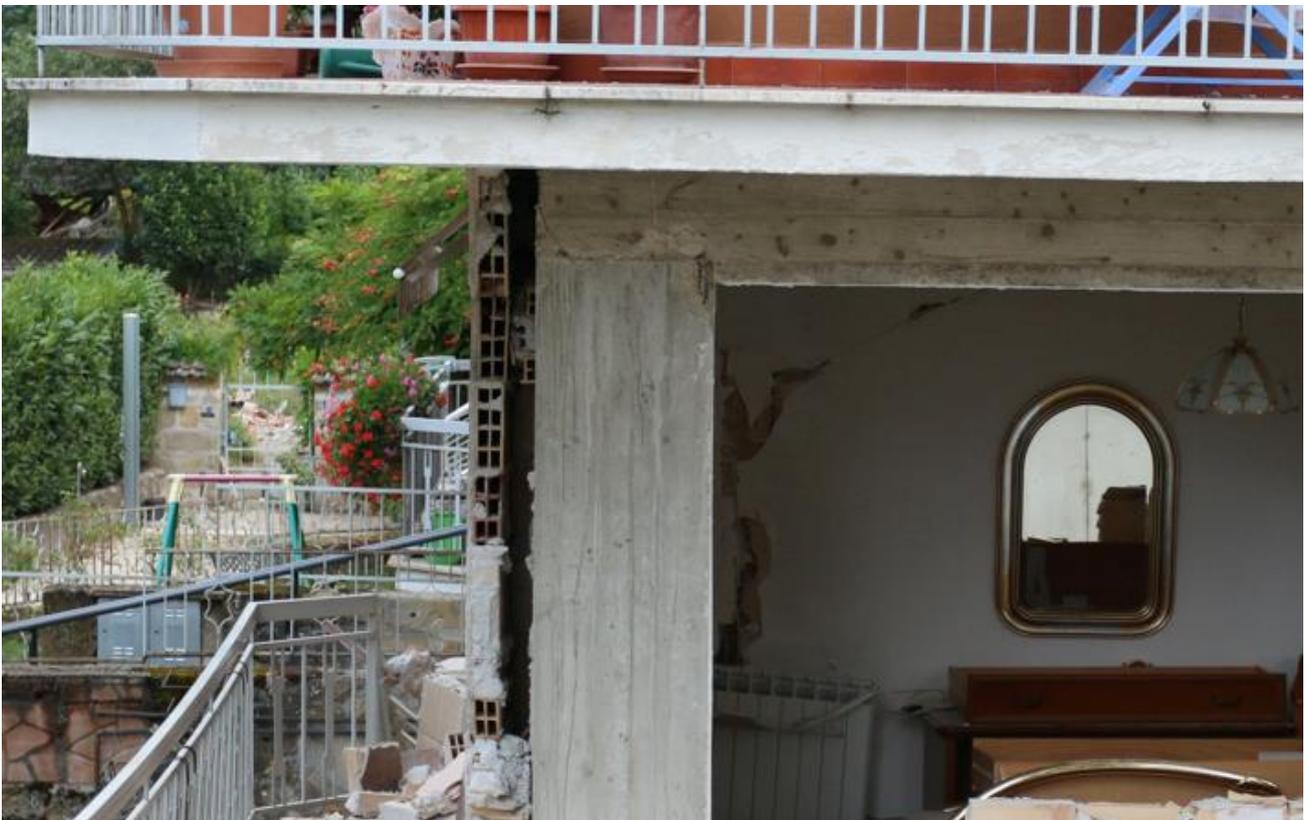
Fodera di tamponatura completamente esterna alla maglia strutturale - Danno al nodo trave-pilastro

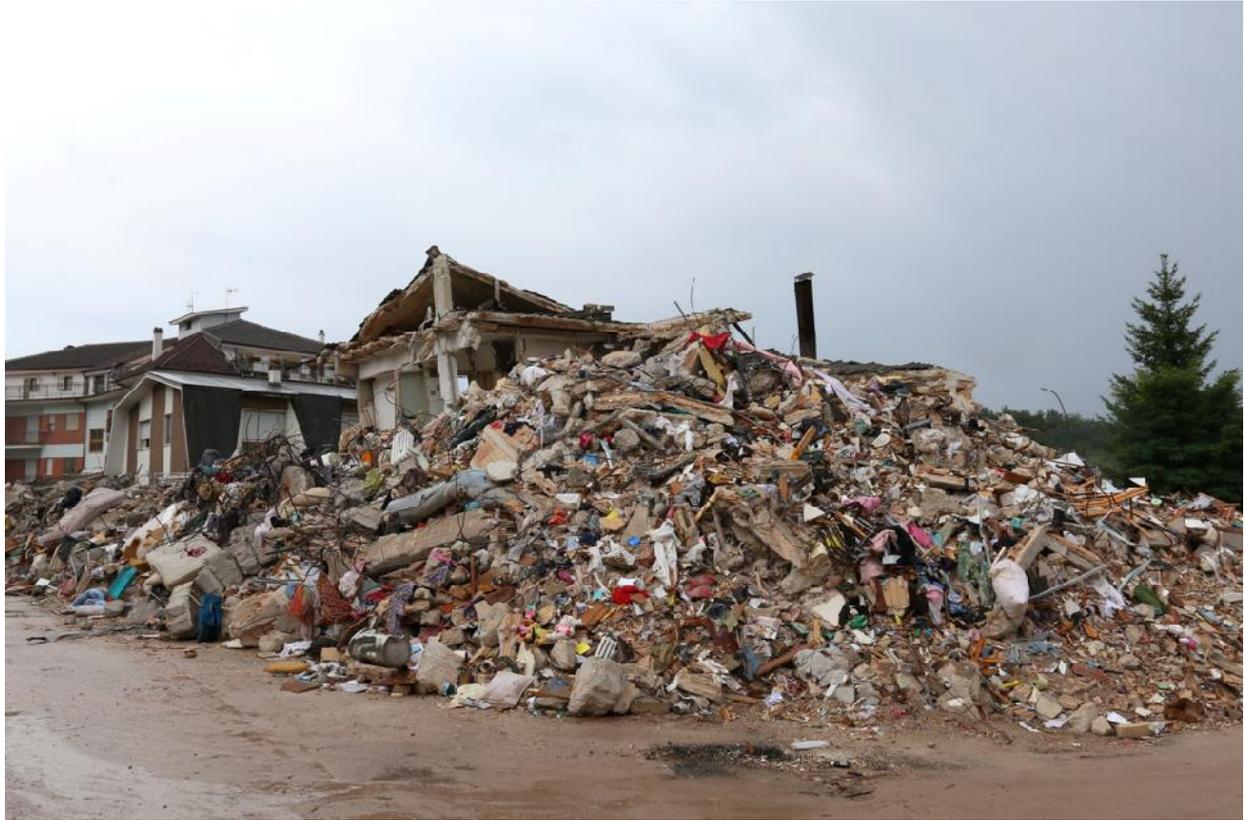
Collasso totale

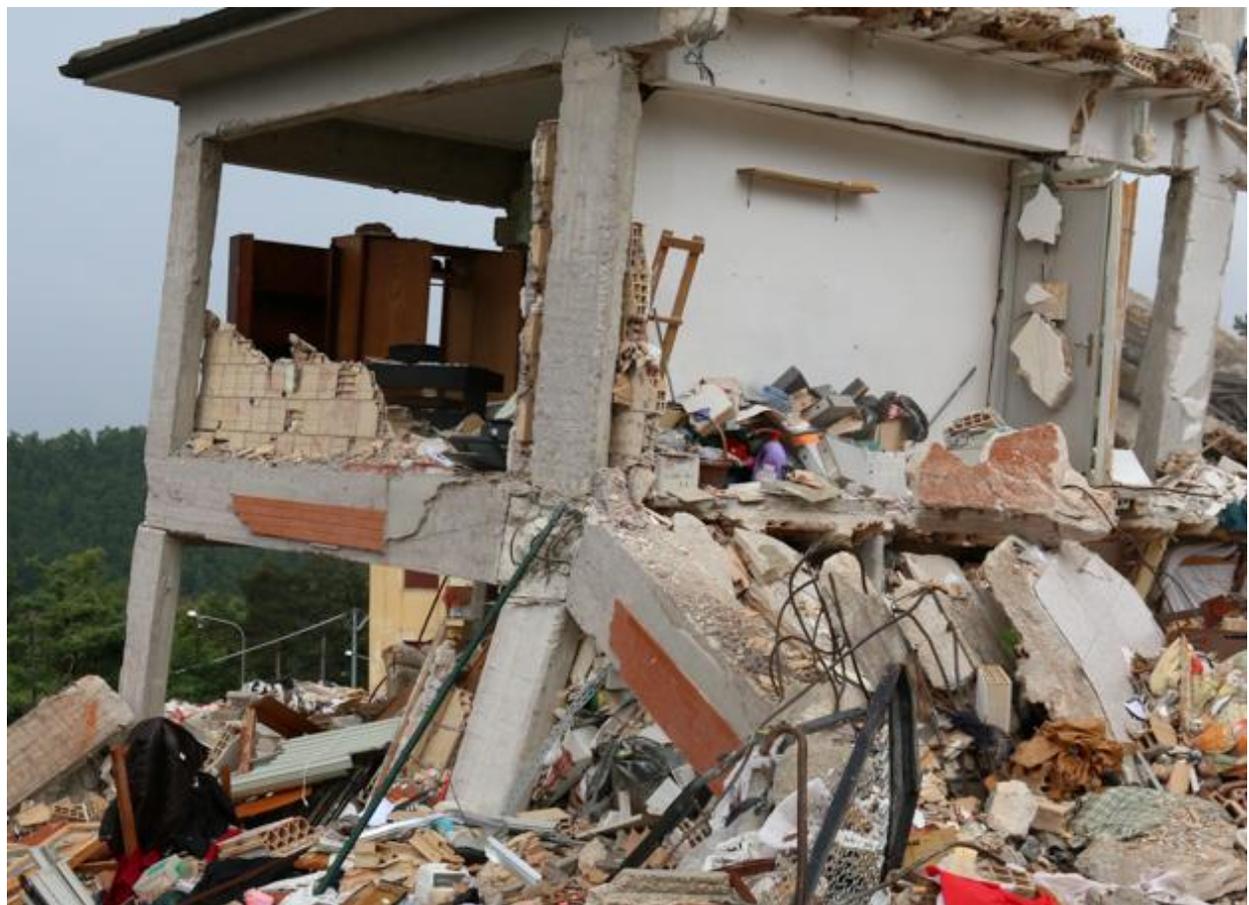
Particolare del collasso di un nodo trave-pilastro del III impalcato

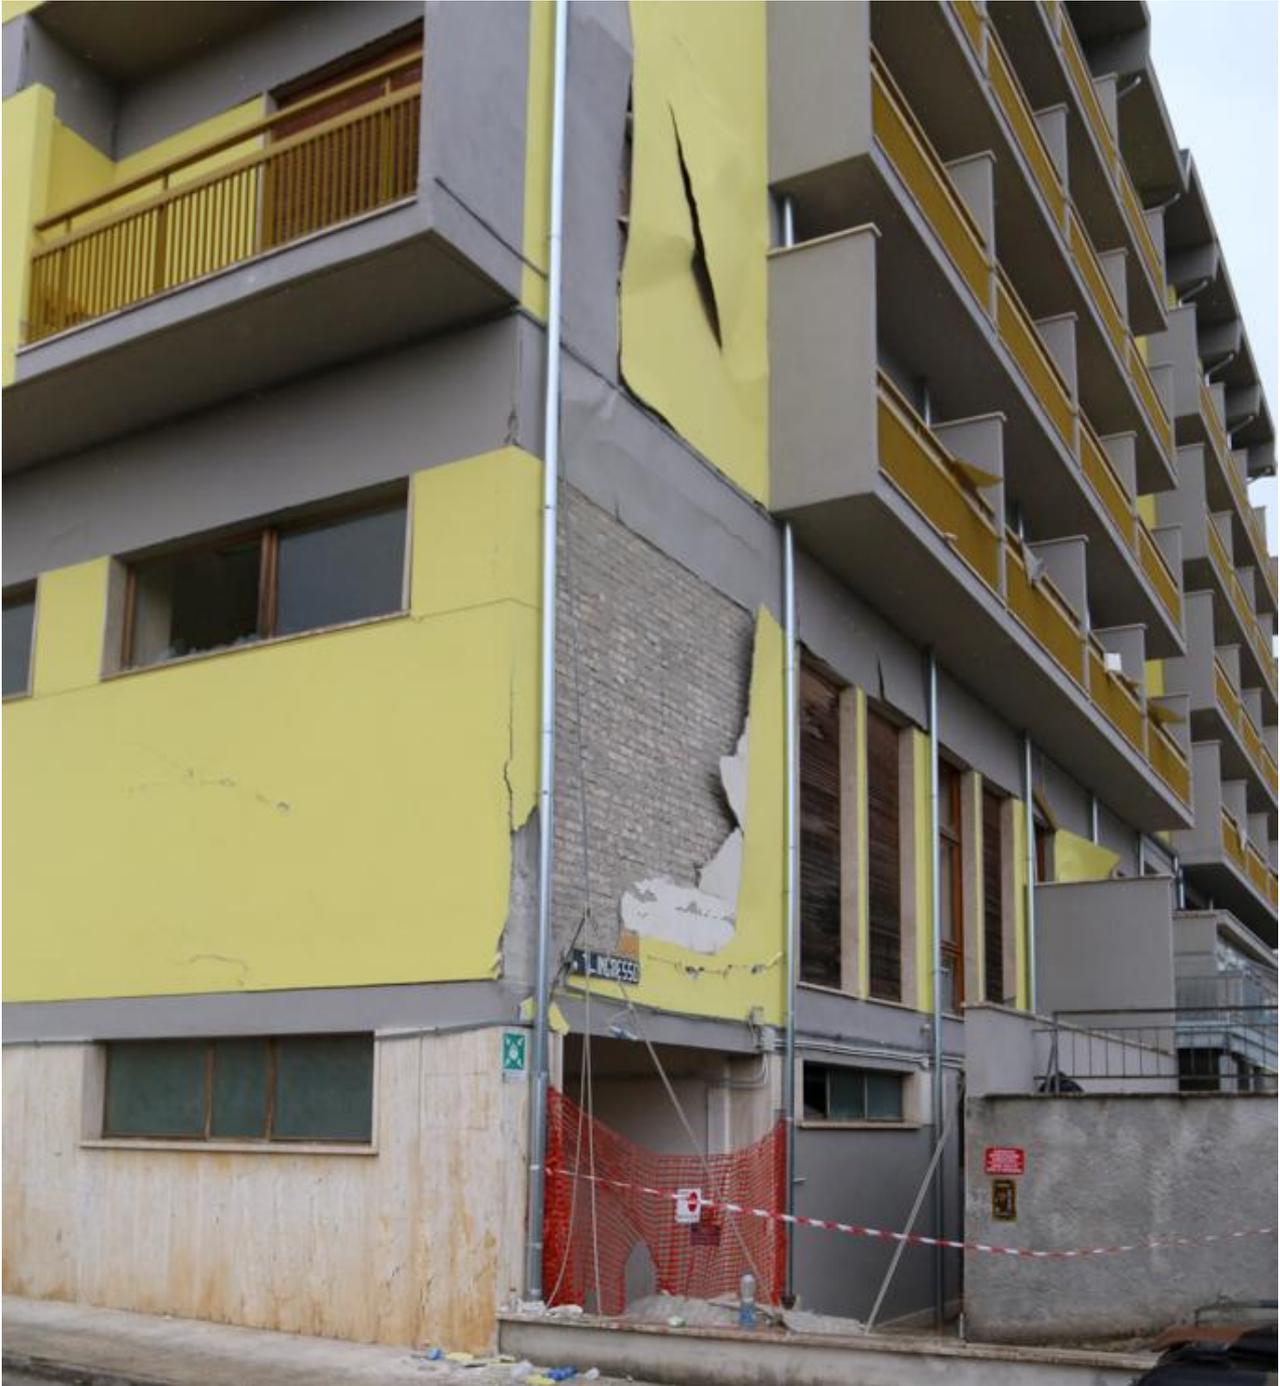
Lieve danneggiamento agli elementi non strutturali con distacchi di intonaco

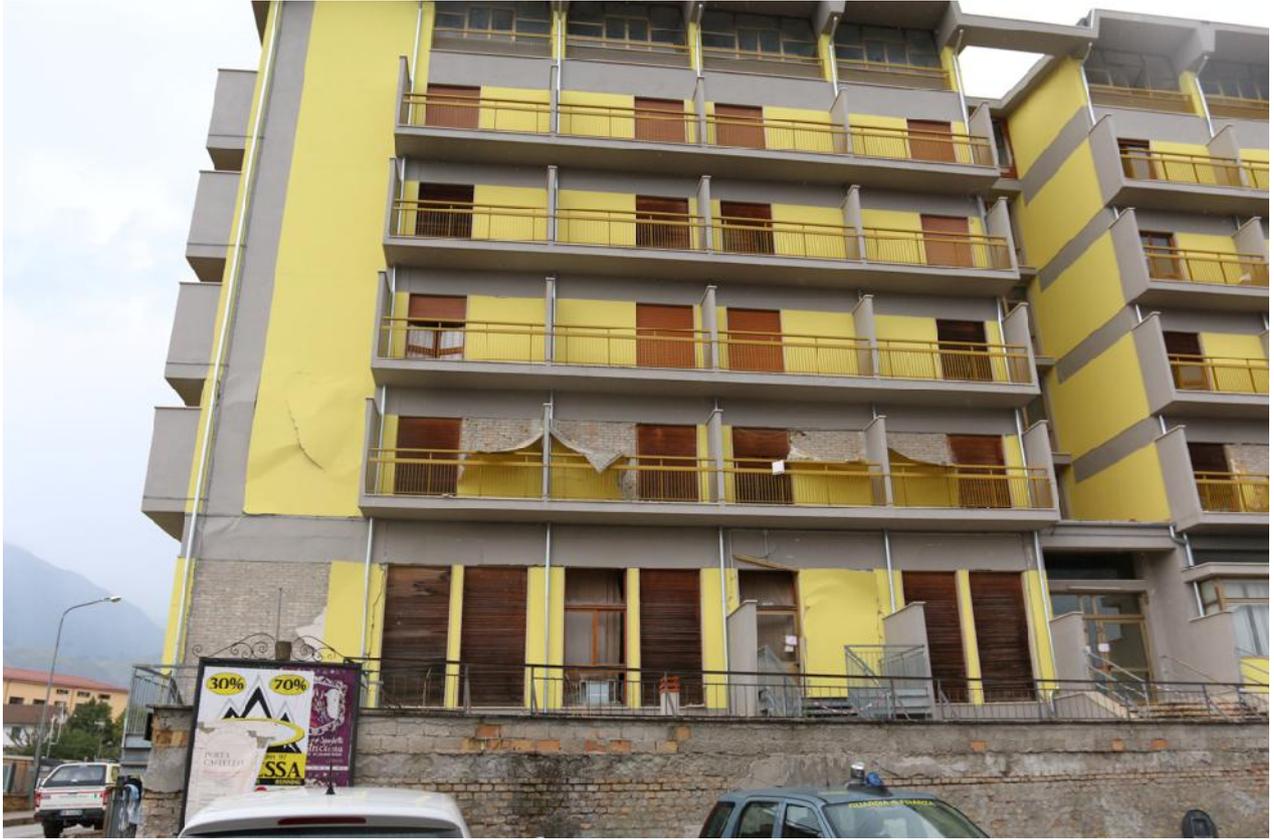
Distacchi di intonaco

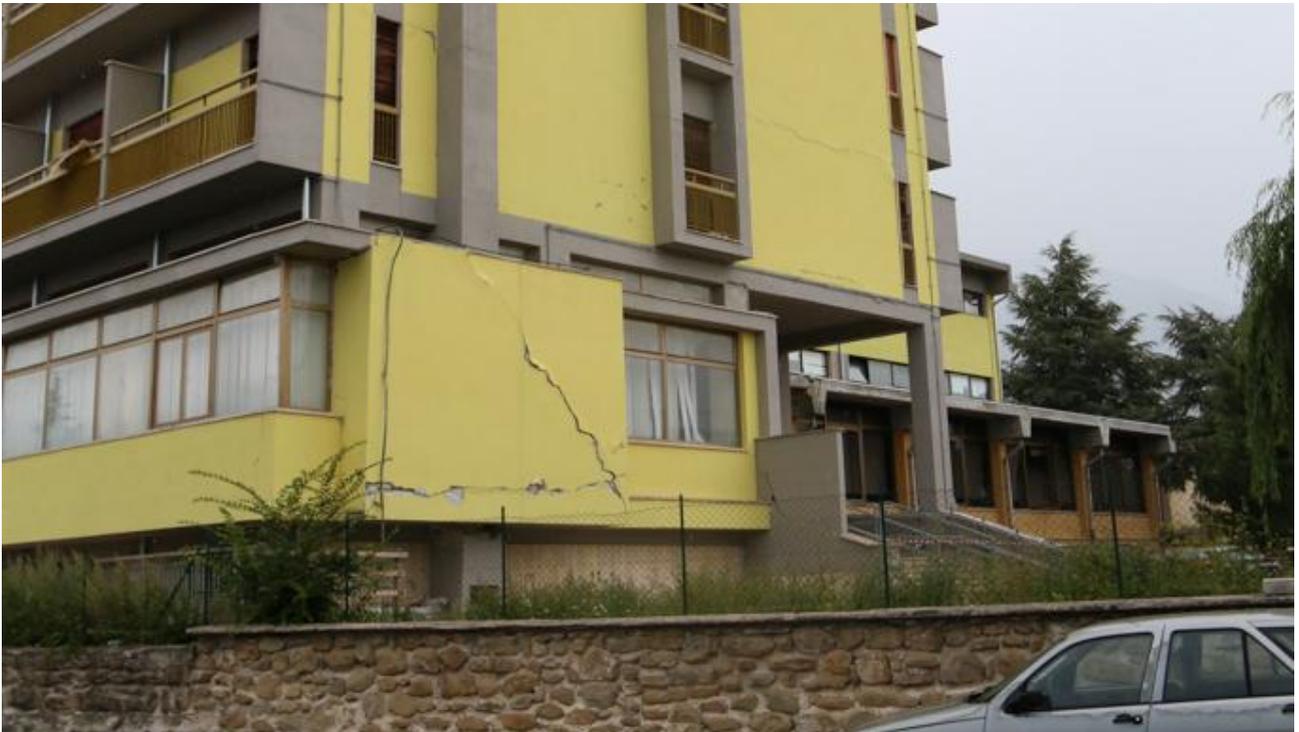
Danno alle tamponature

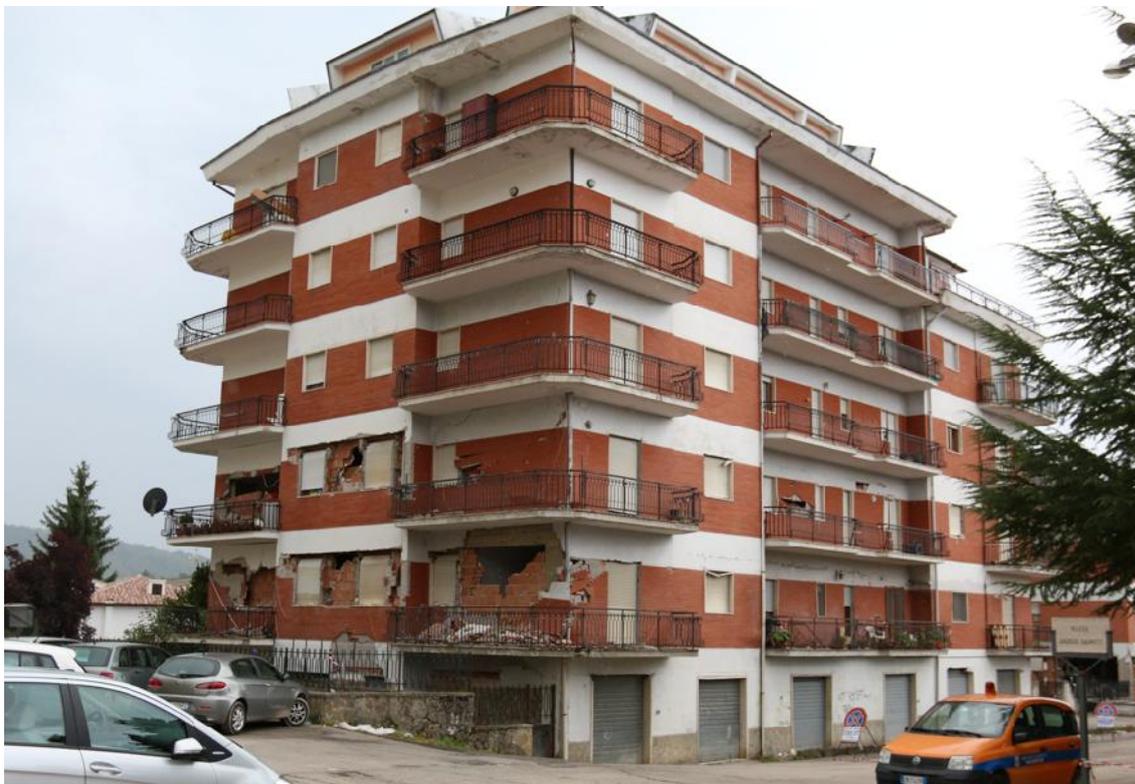
Danneggiamento diffuso alle tamponature del II e III livello

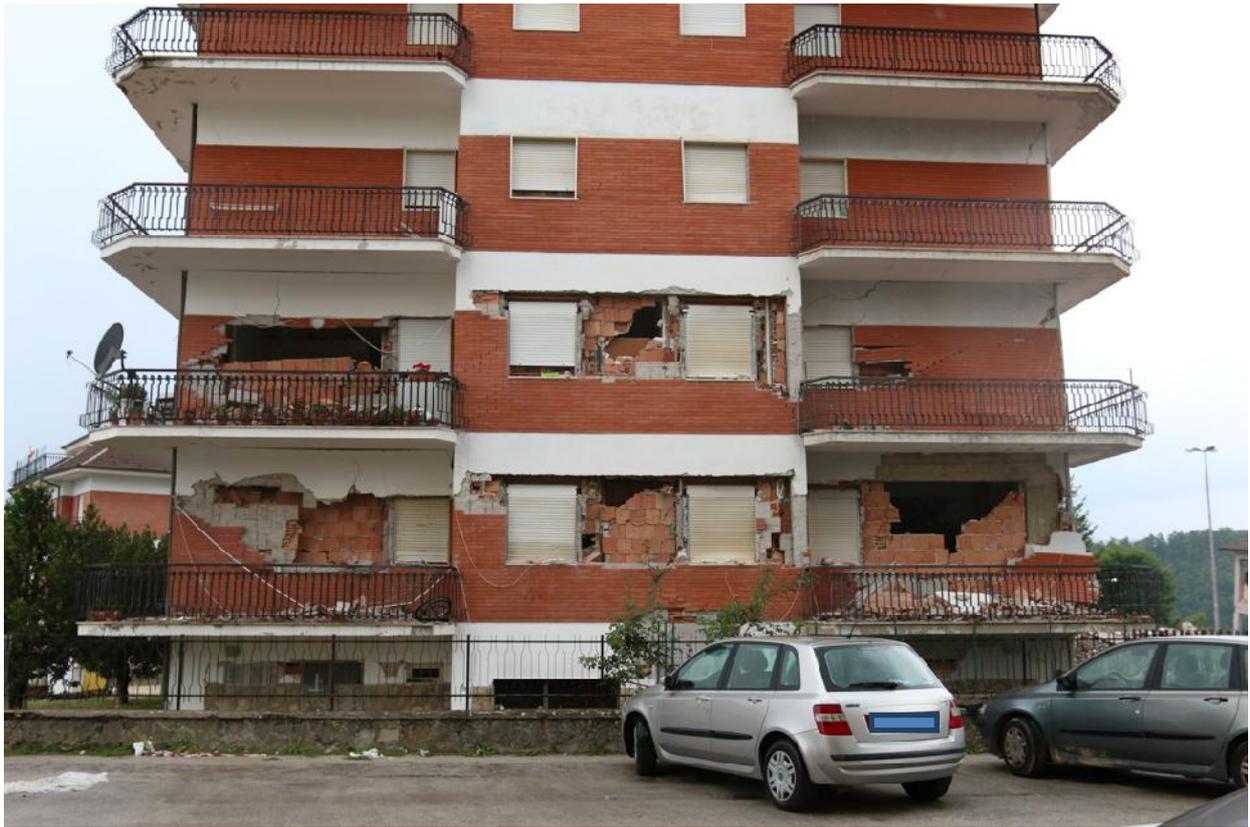
Danno alle tamponature

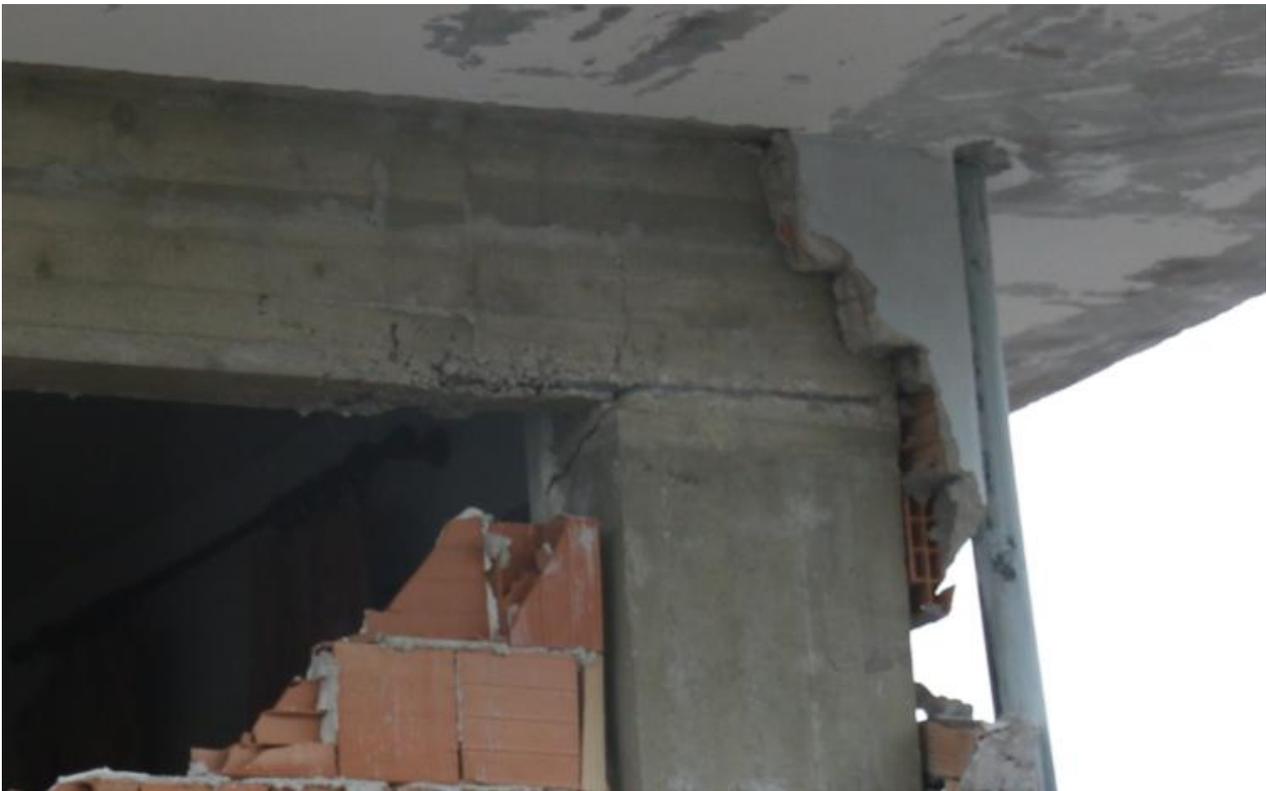
Danno al nodo trave-pilastro, fodera di tamponatura completamente esterna alla maglia strutturale

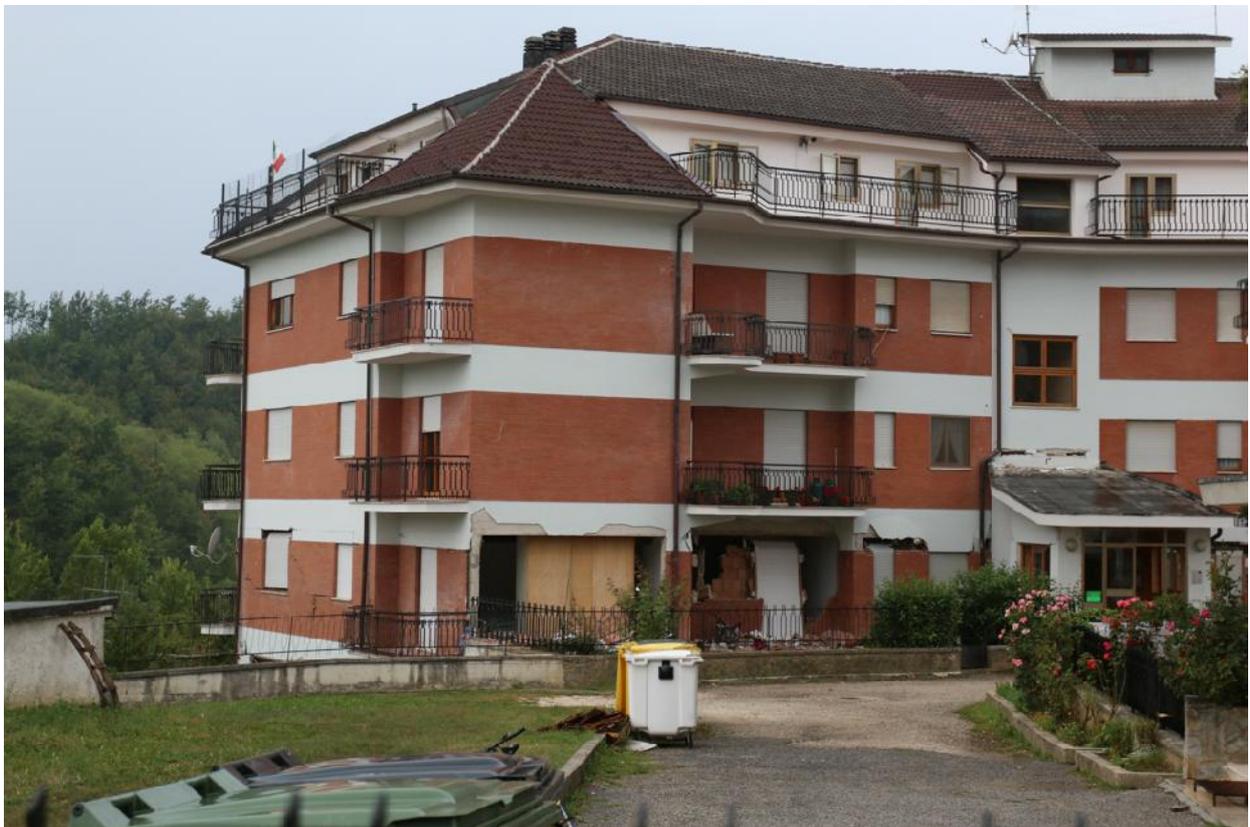
Danno alle tamponature

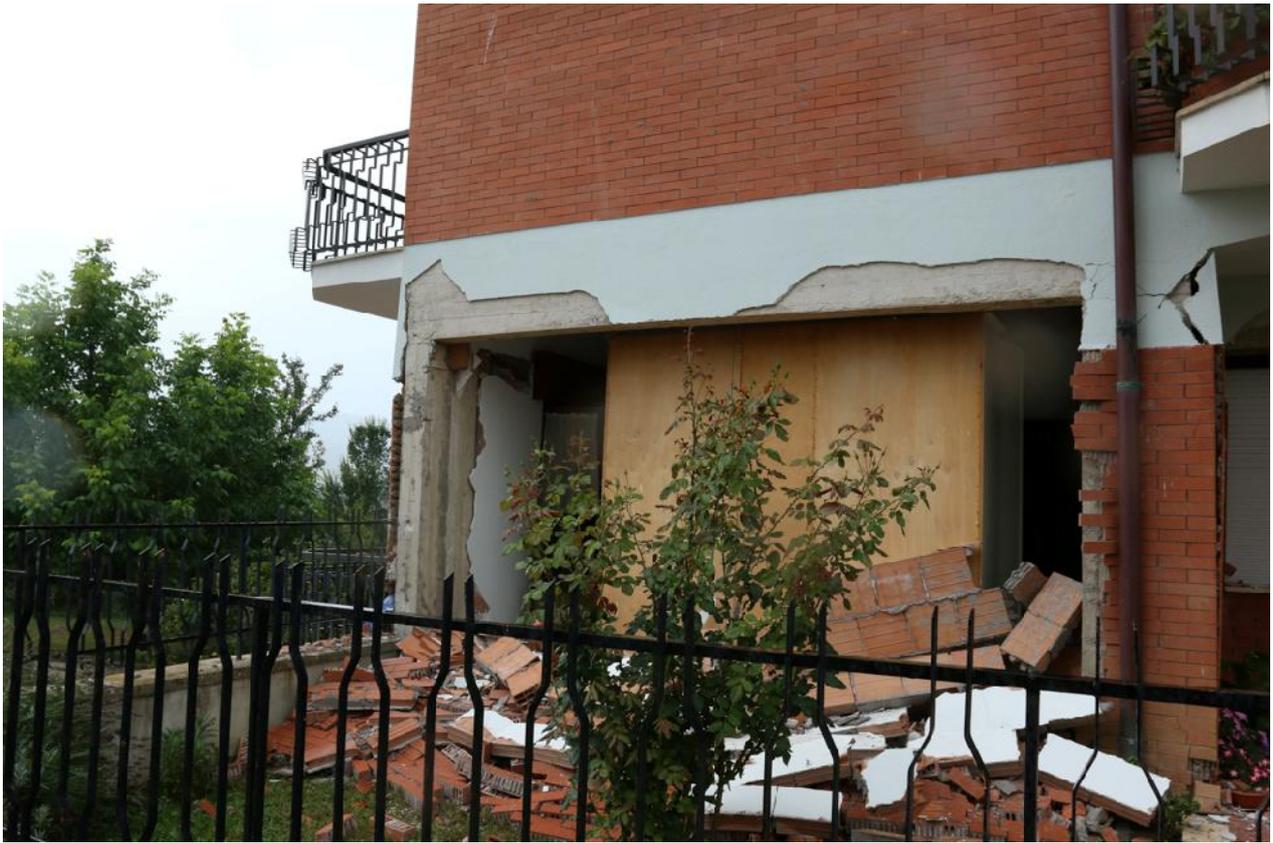
Danno alle tamponature

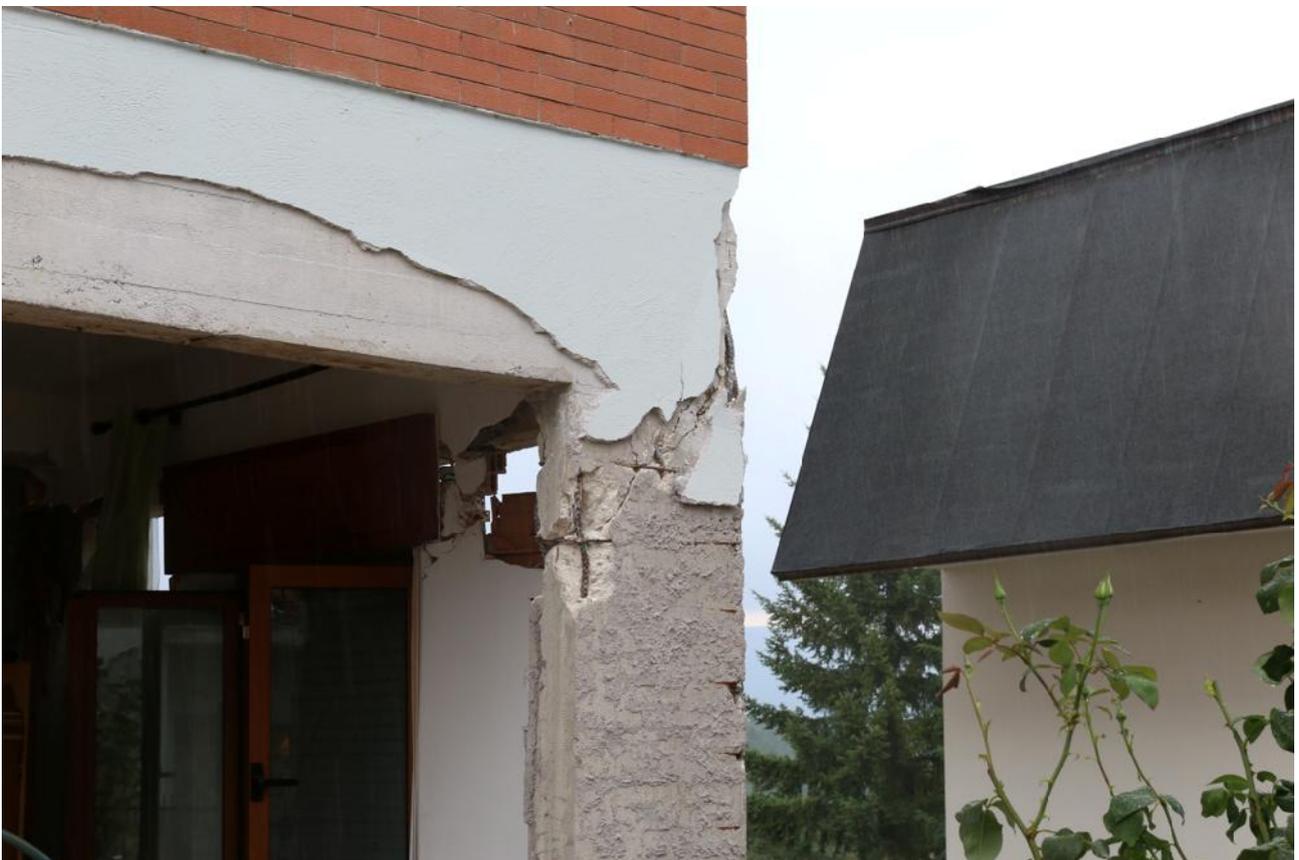
Particolare del danno ad un nodo trave-pilastro

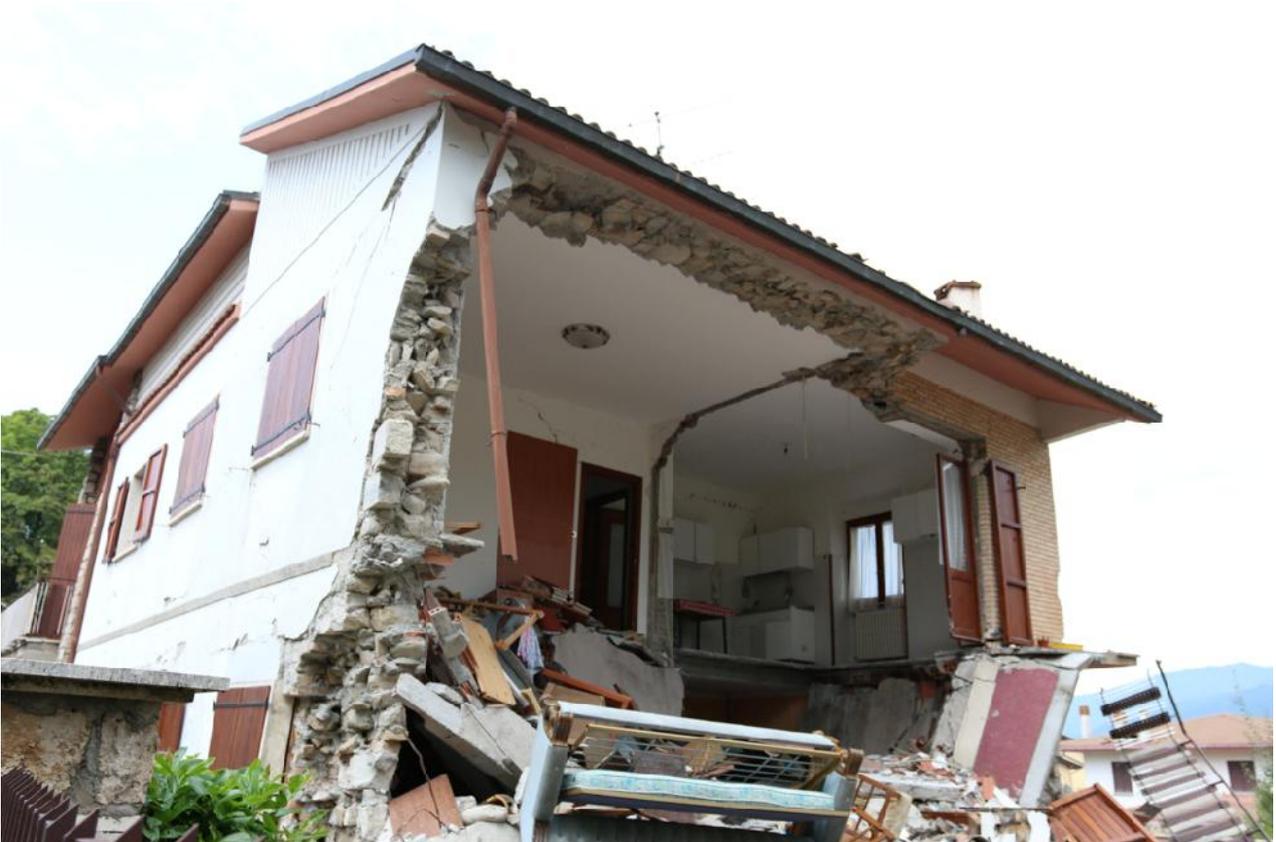
Collasso di una intera parete

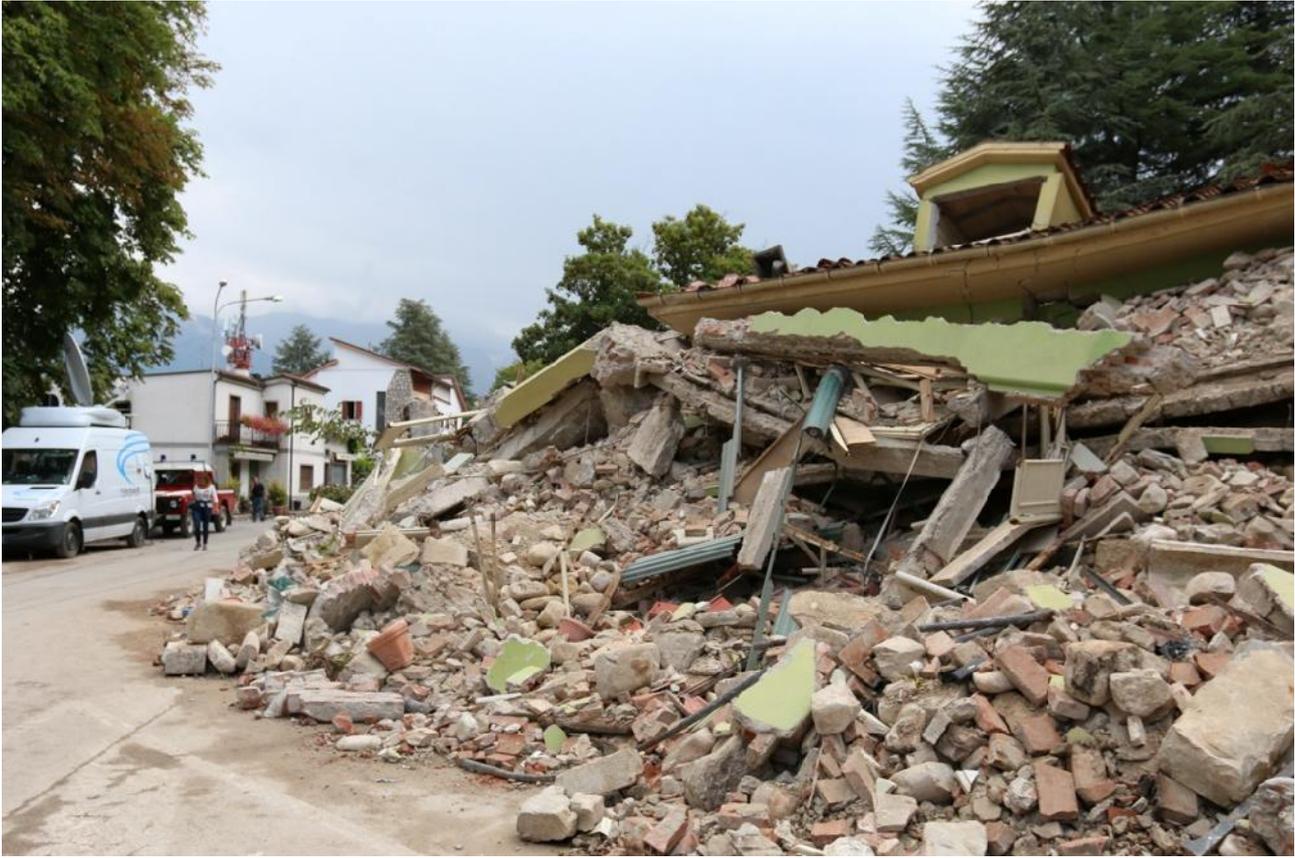
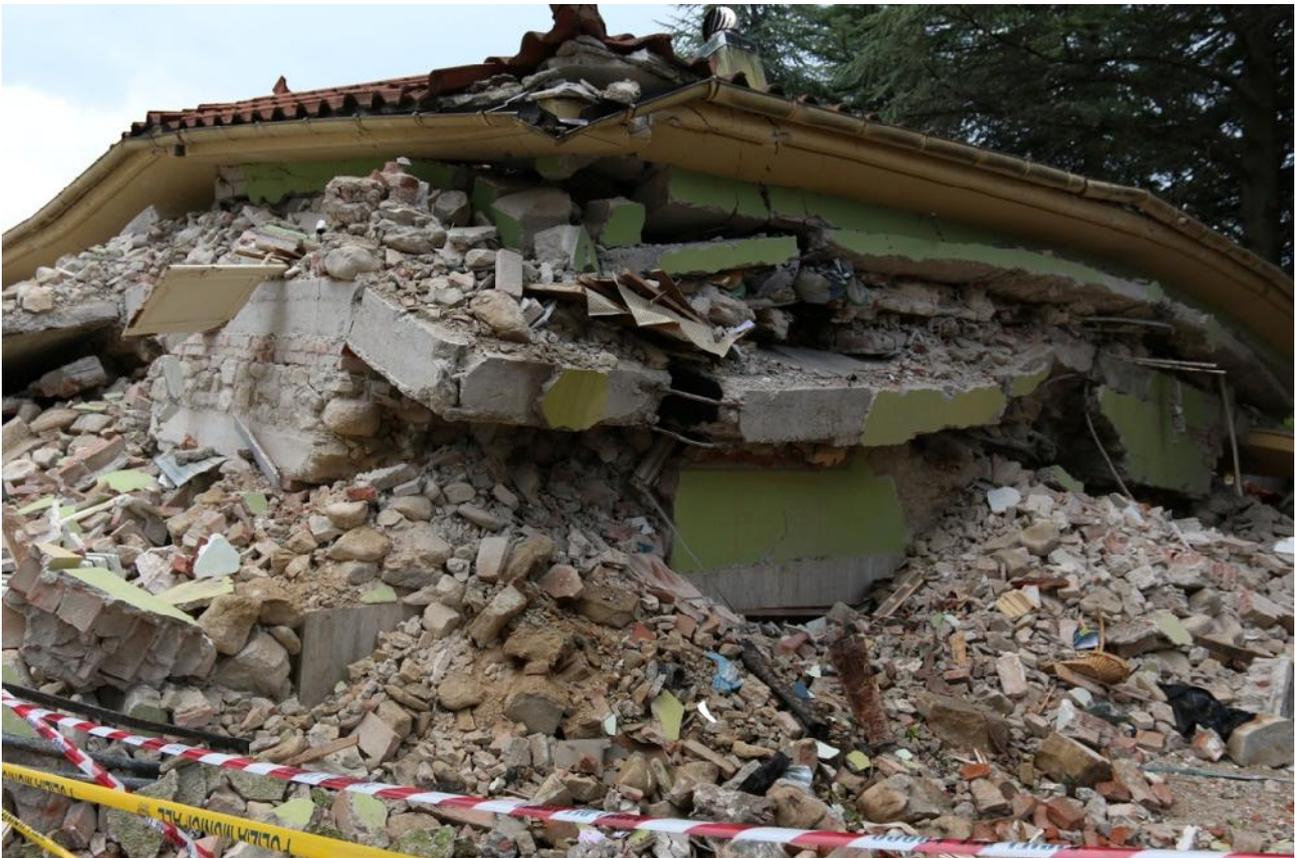
Collasso totale

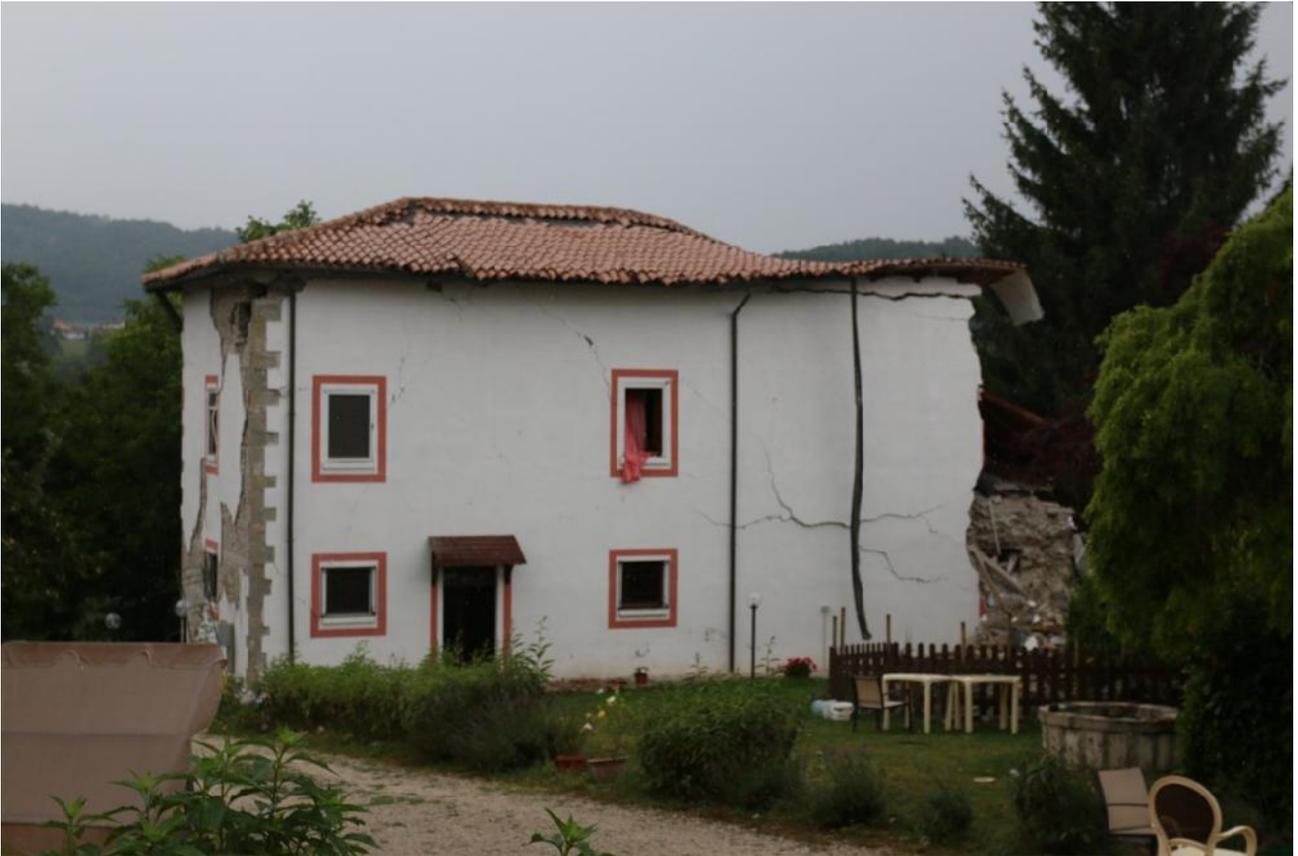
Collasso parziale

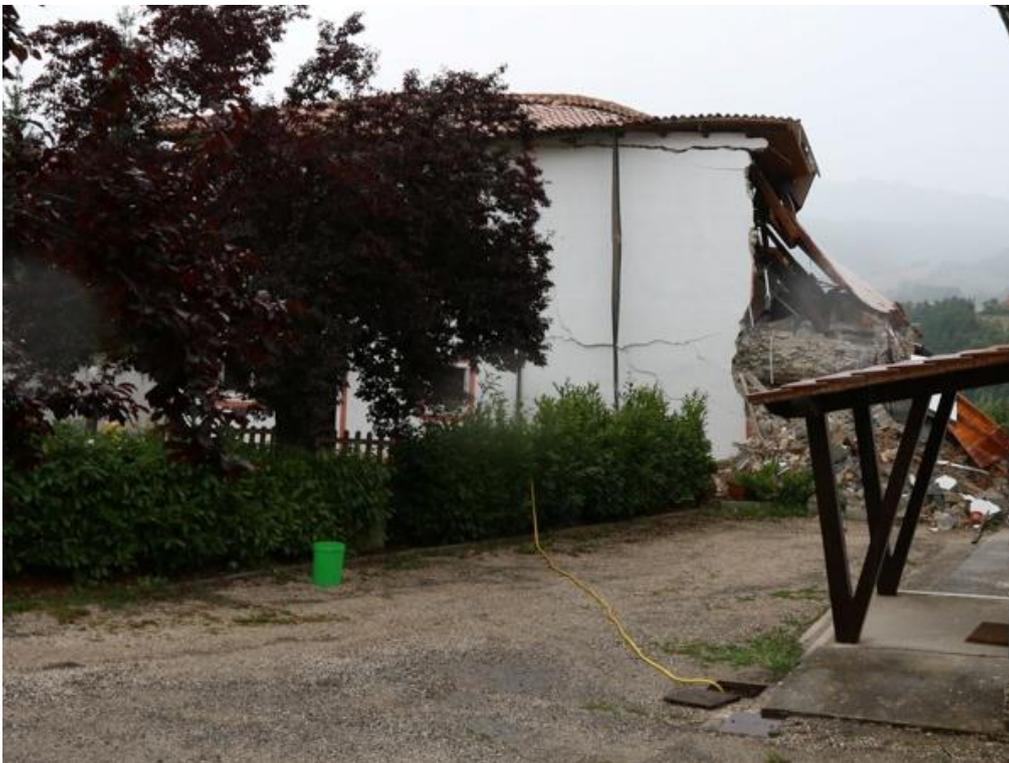
Collasso parziale

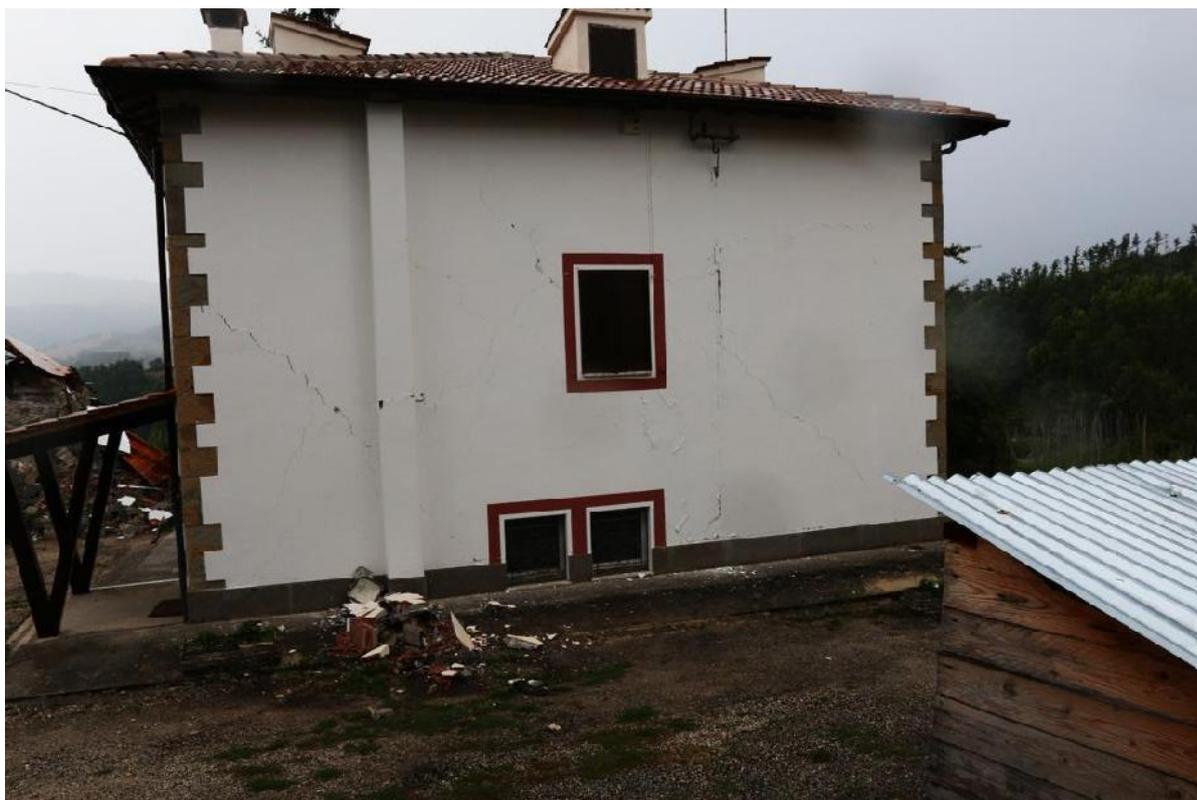
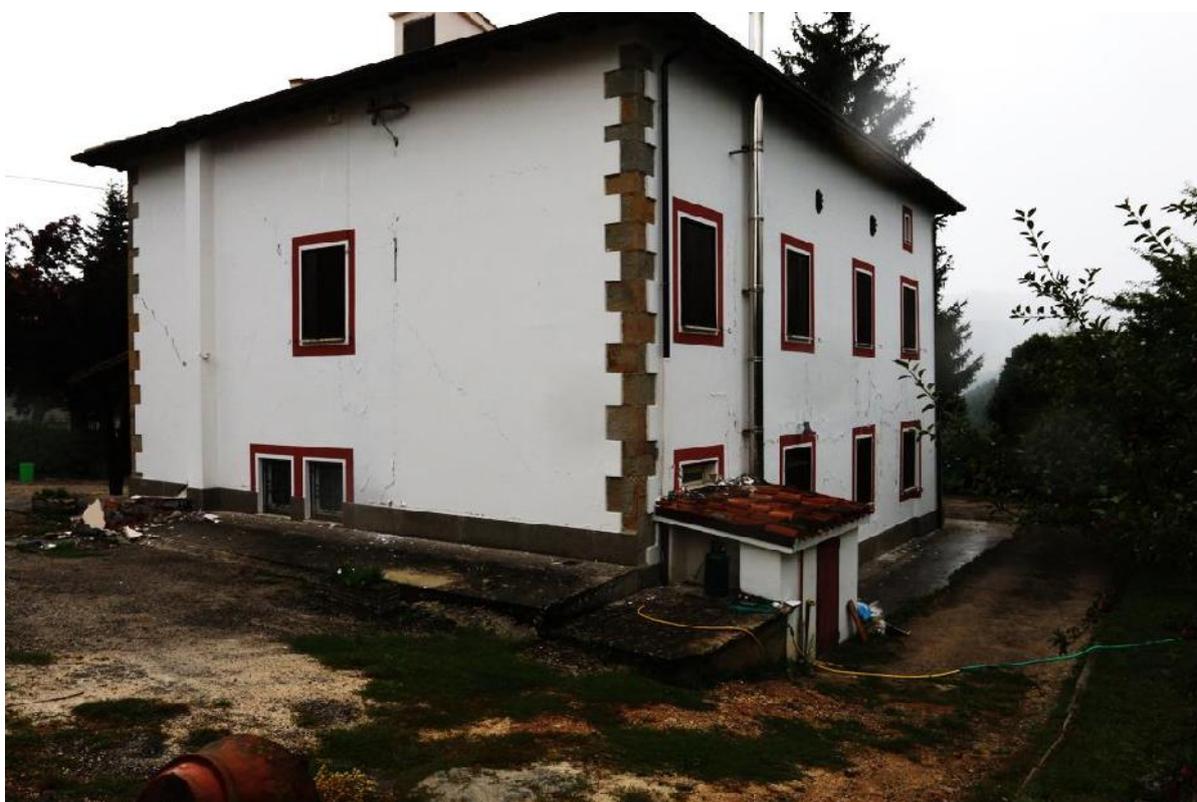
Danneggiamento nel piano dei maschi murari
