ANALISI DEL DANNEGGIAMENTO DI EDIFICI SITUATI NELLA ZONA SUD DEL COMUNE DI AMATRICE (RI): CONFRONTO PRE E POST SISMA DEL 24/08/2016

G. Santarsiero, L. Chiauzzi, A. Masi

Università degli Studi della Basilicata – Scuola di Ingegneria

Consorzio Interuniversitario ReLUIS

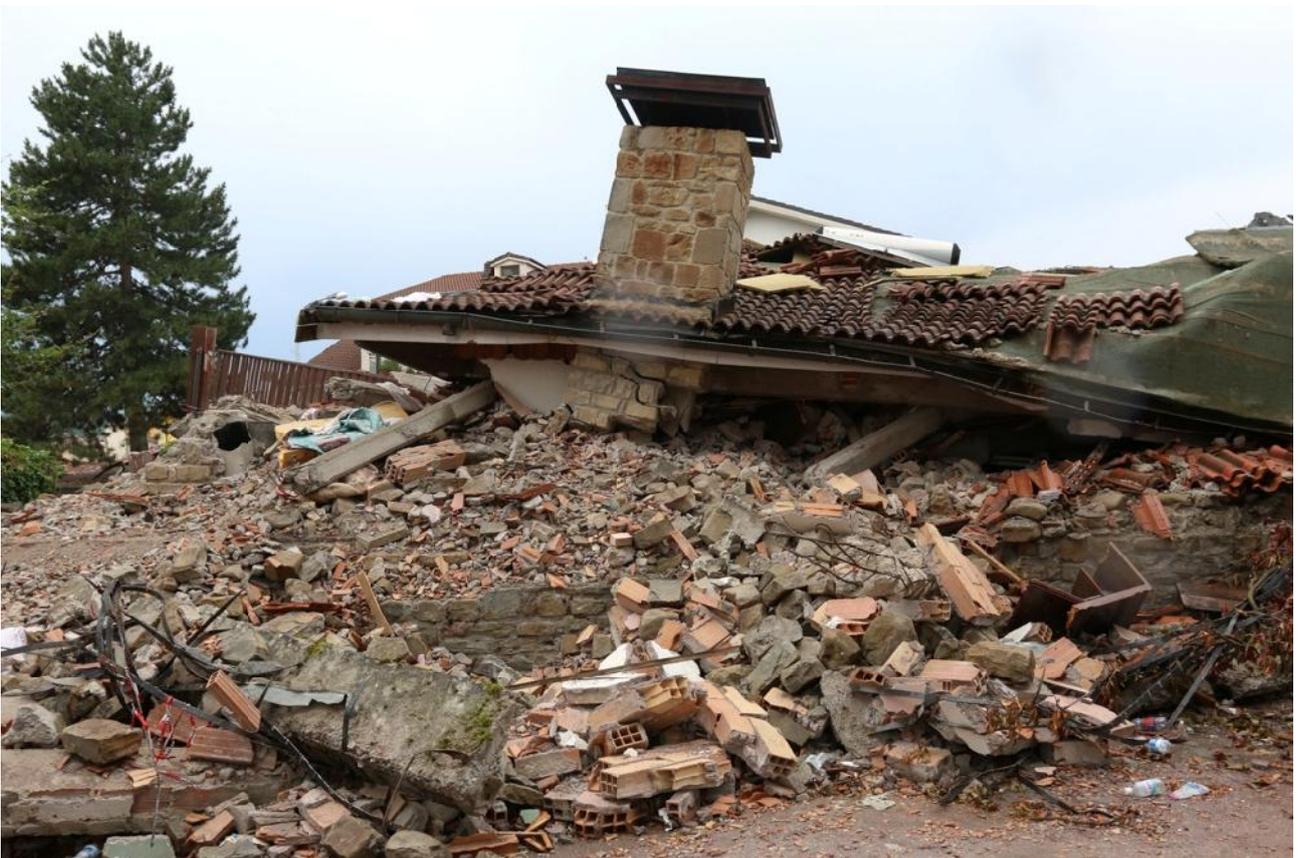
Collasso totale

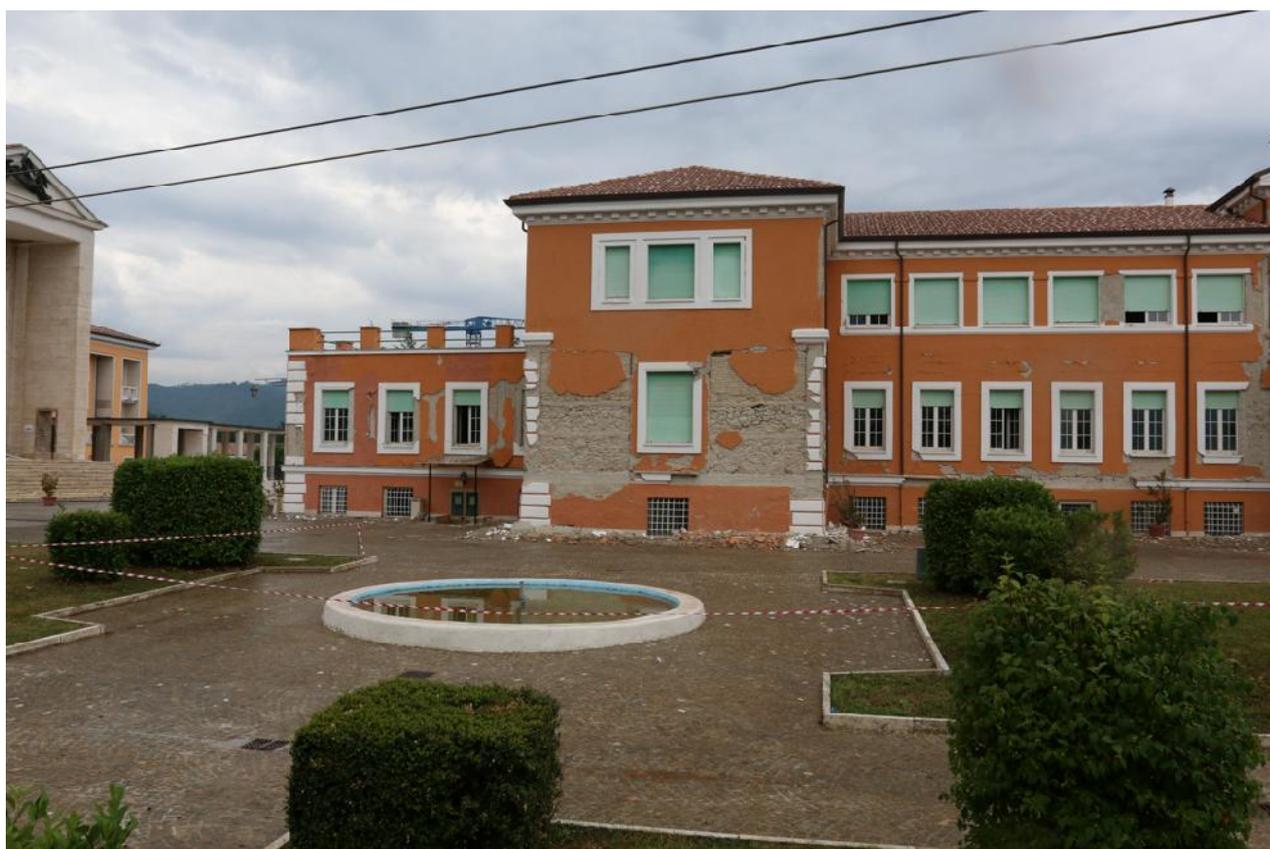
Distacco intonaci e danneggiamento maschi murari con distacco dalla maglia in c.a.

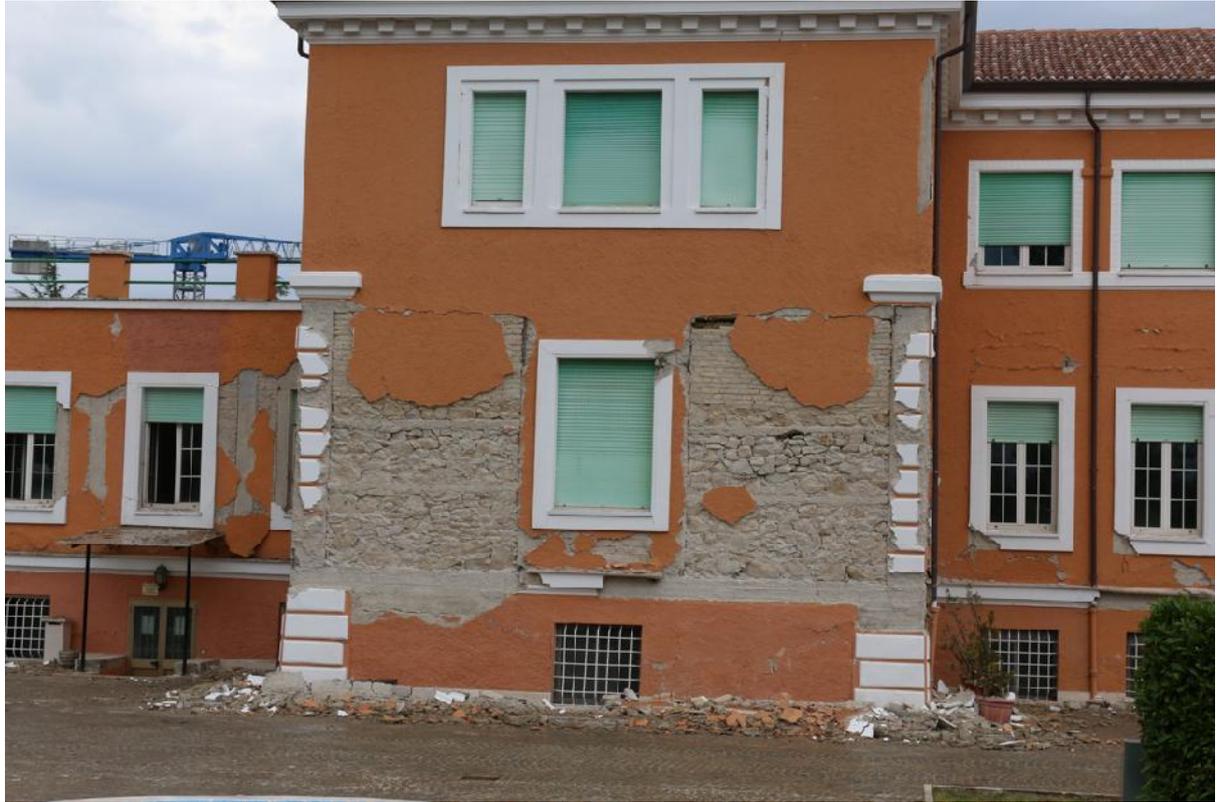
Distacco intonaci e danneggiamento maschi murari con distacco dalla maglia in c.a.

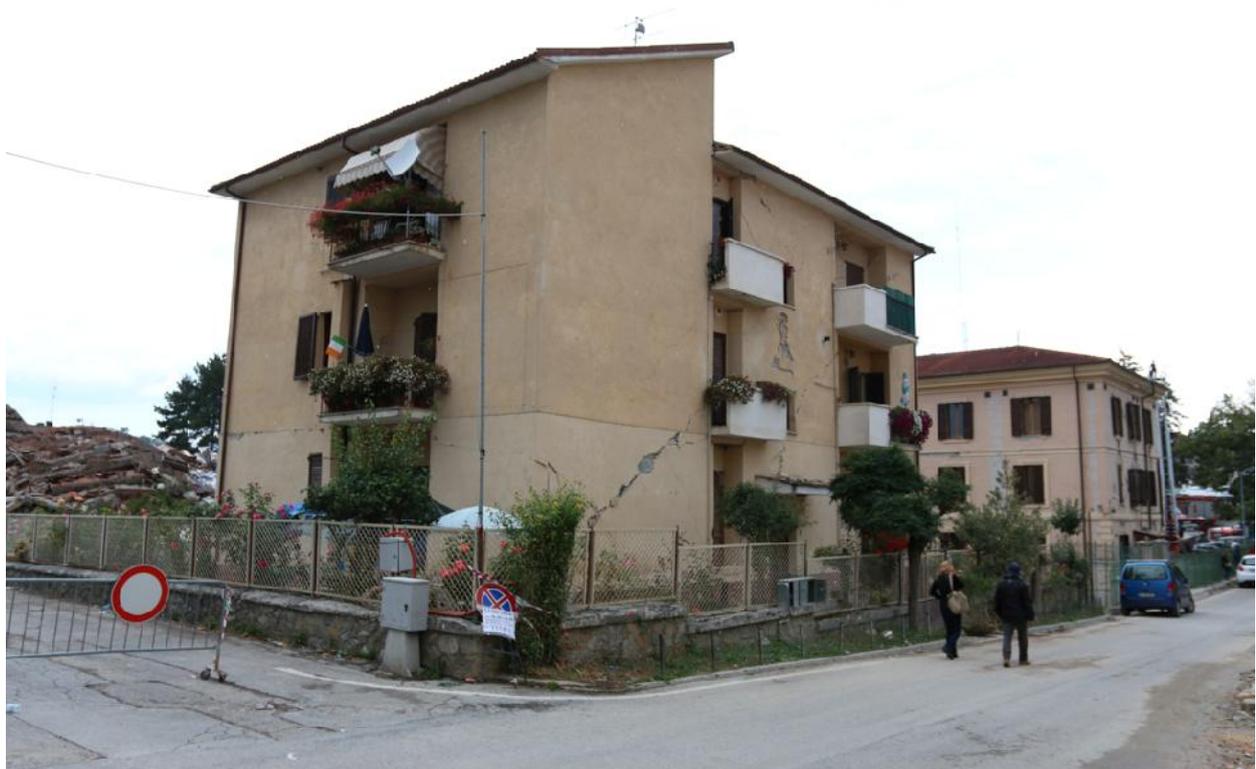
Danneggiamento nel piano di alcuni maschi murari

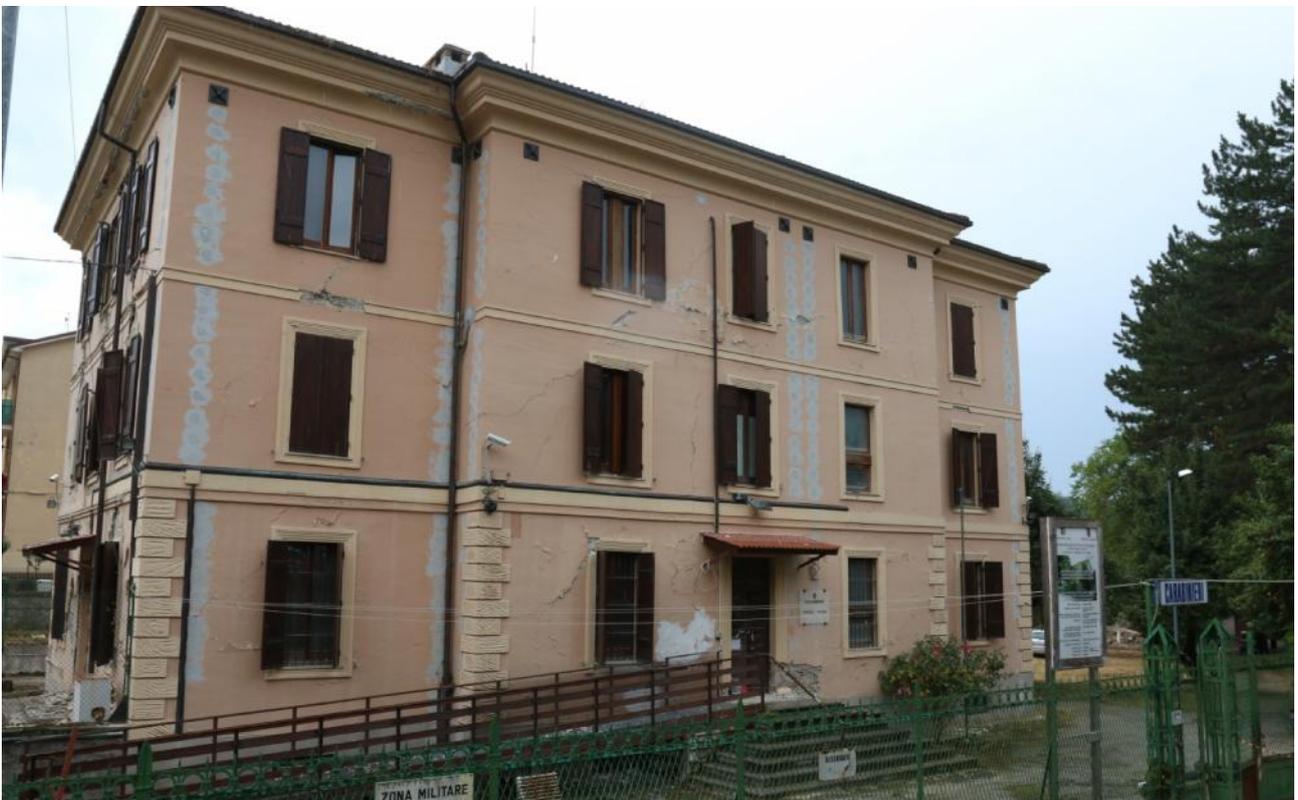
Danneggiamento nel piano di alcuni maschi murari

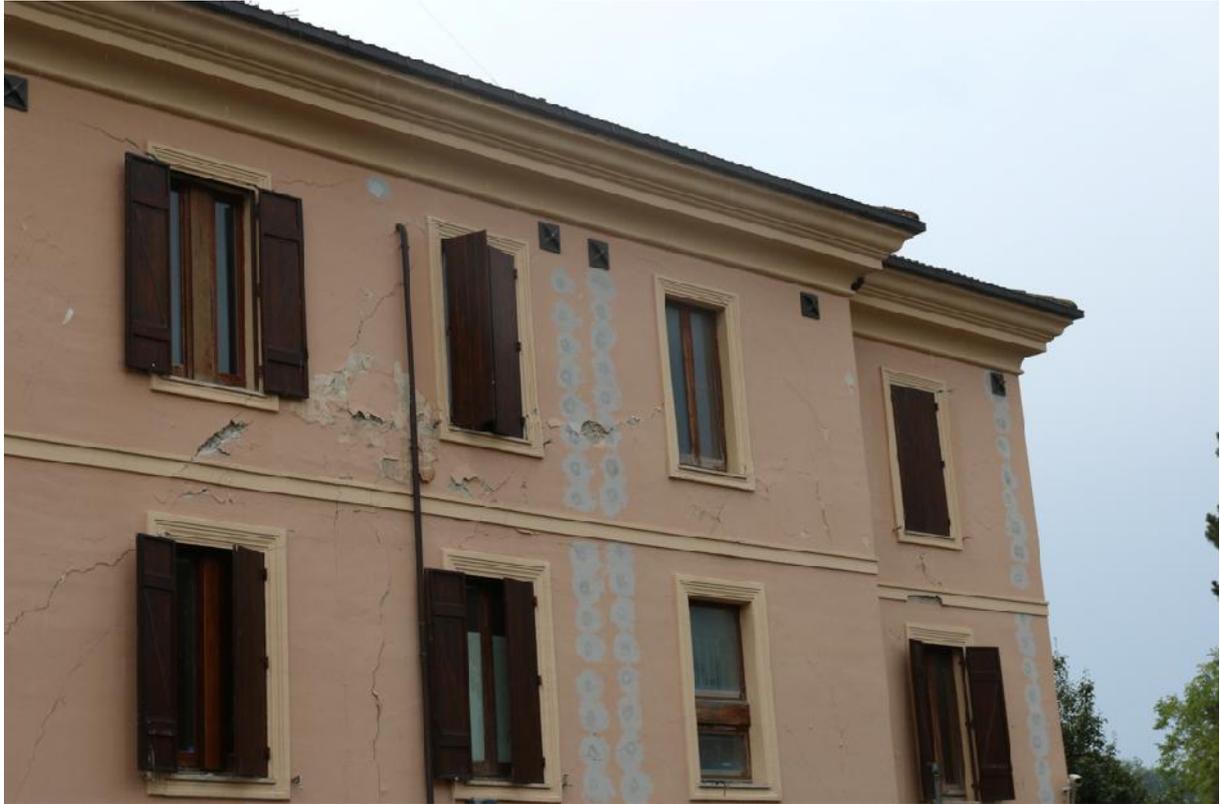
Dettaglio del danneggiamento

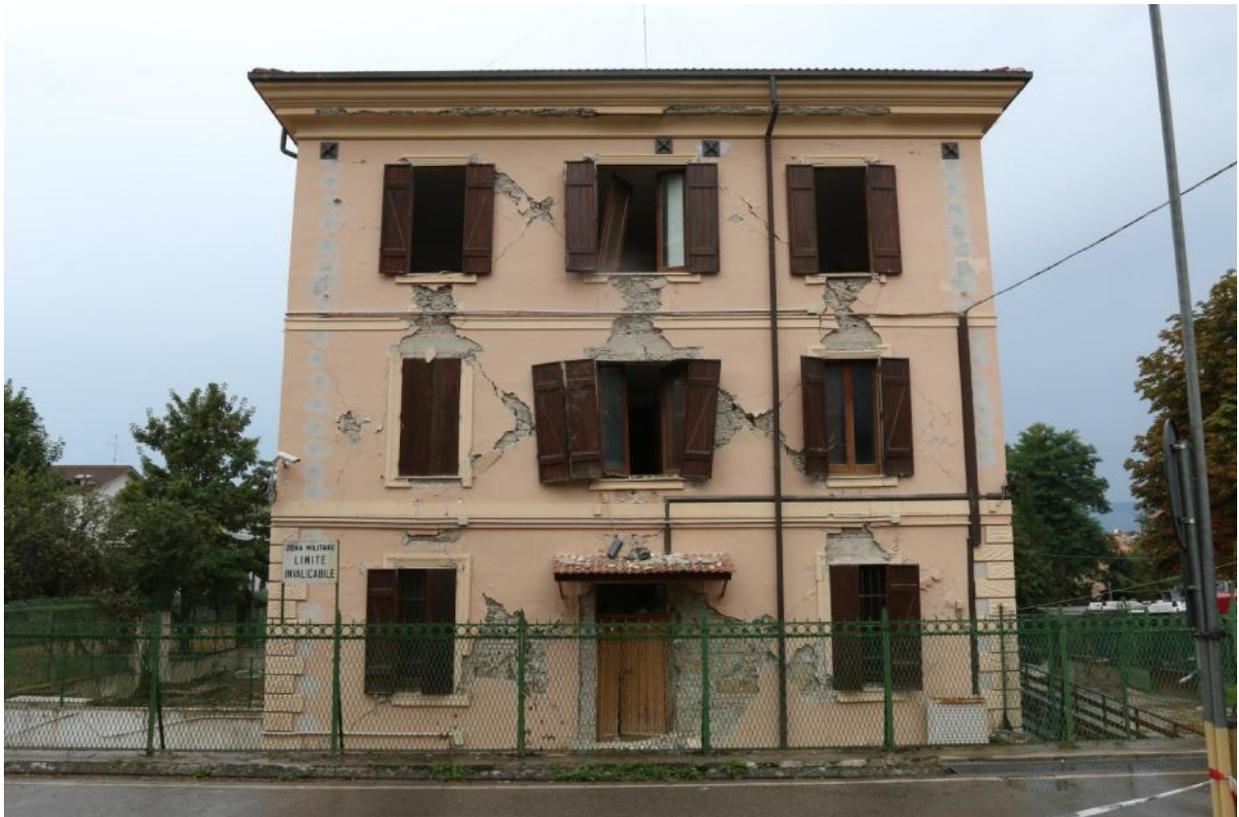
Danneggiamento nel piano di maschi murari e di fasce di piano

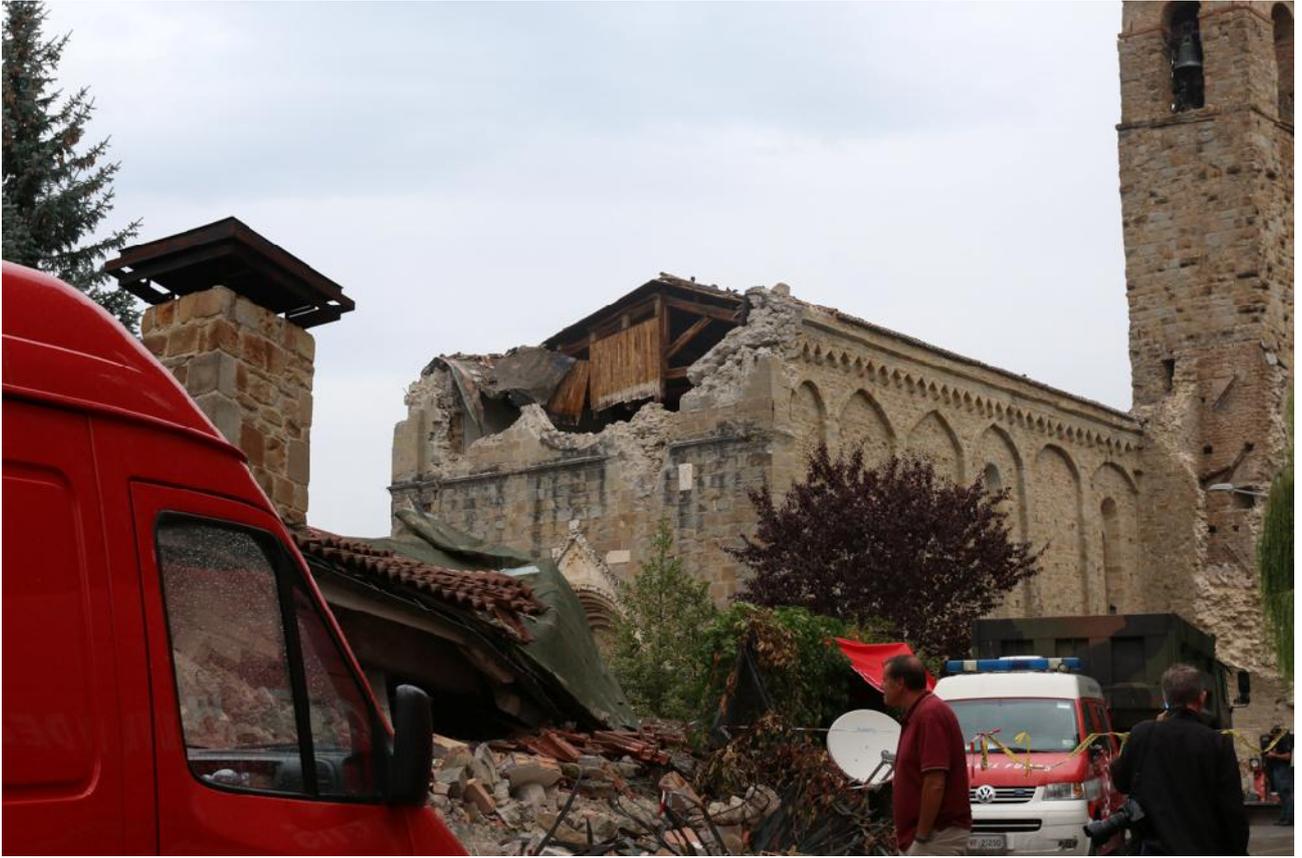
Collasso del timpano

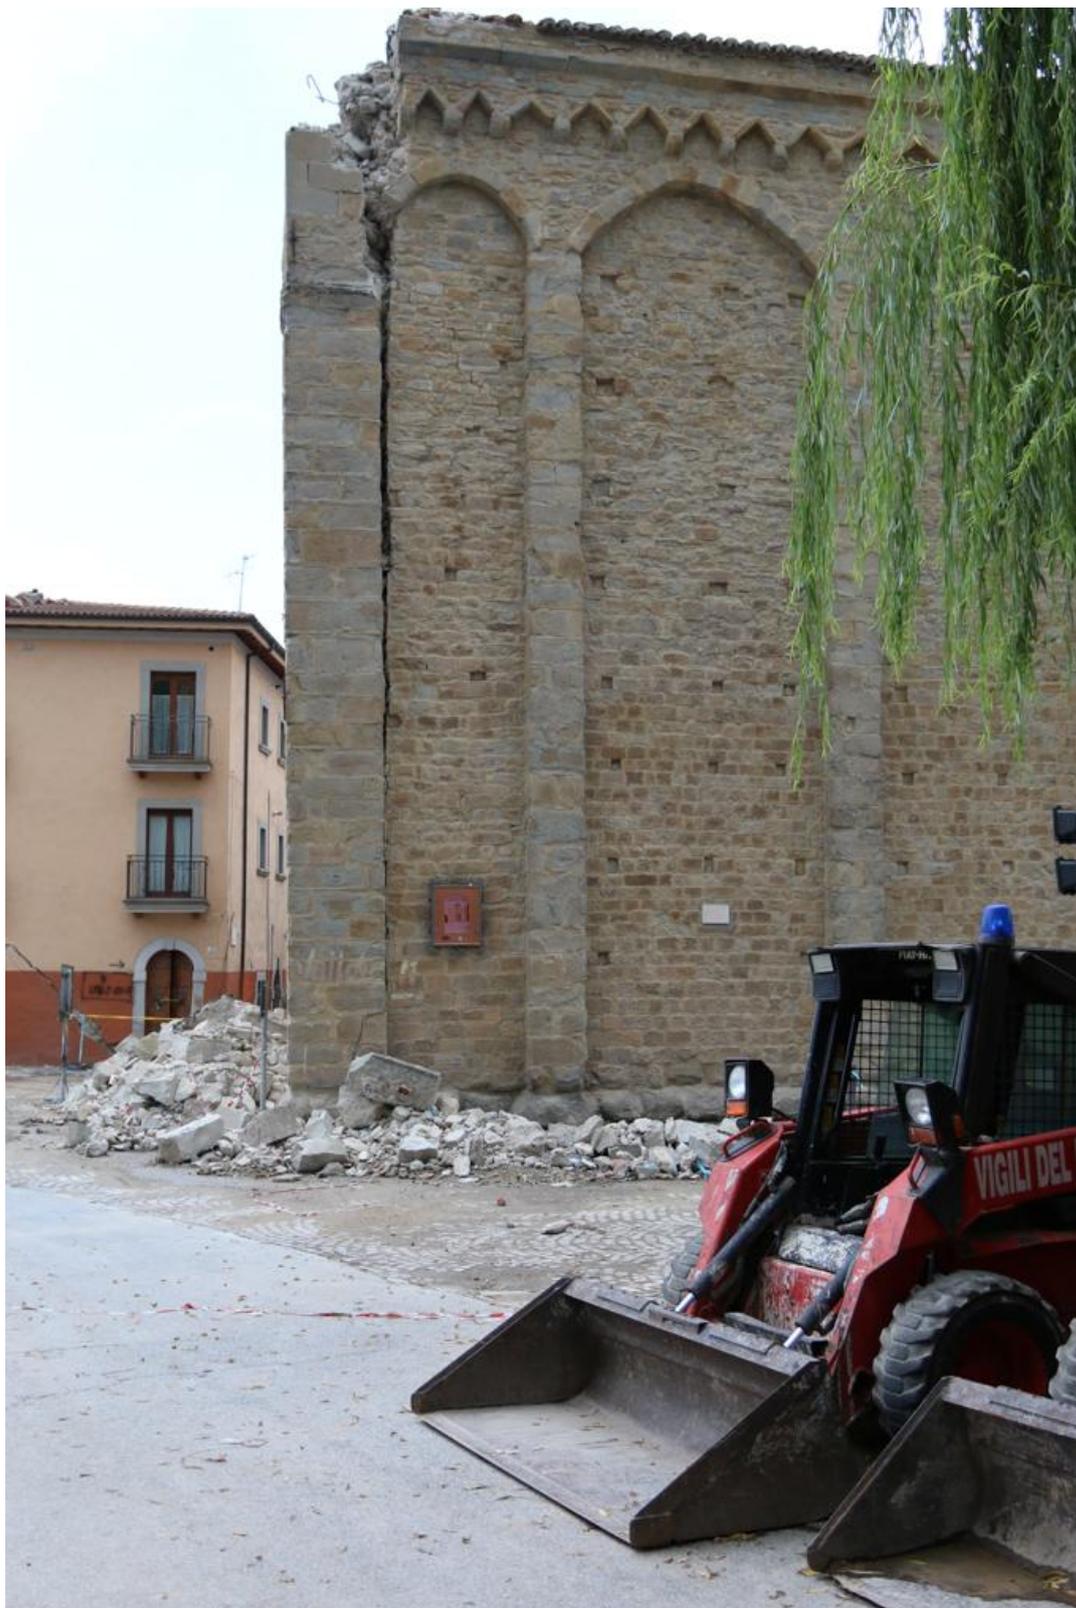
Distacco della facciata

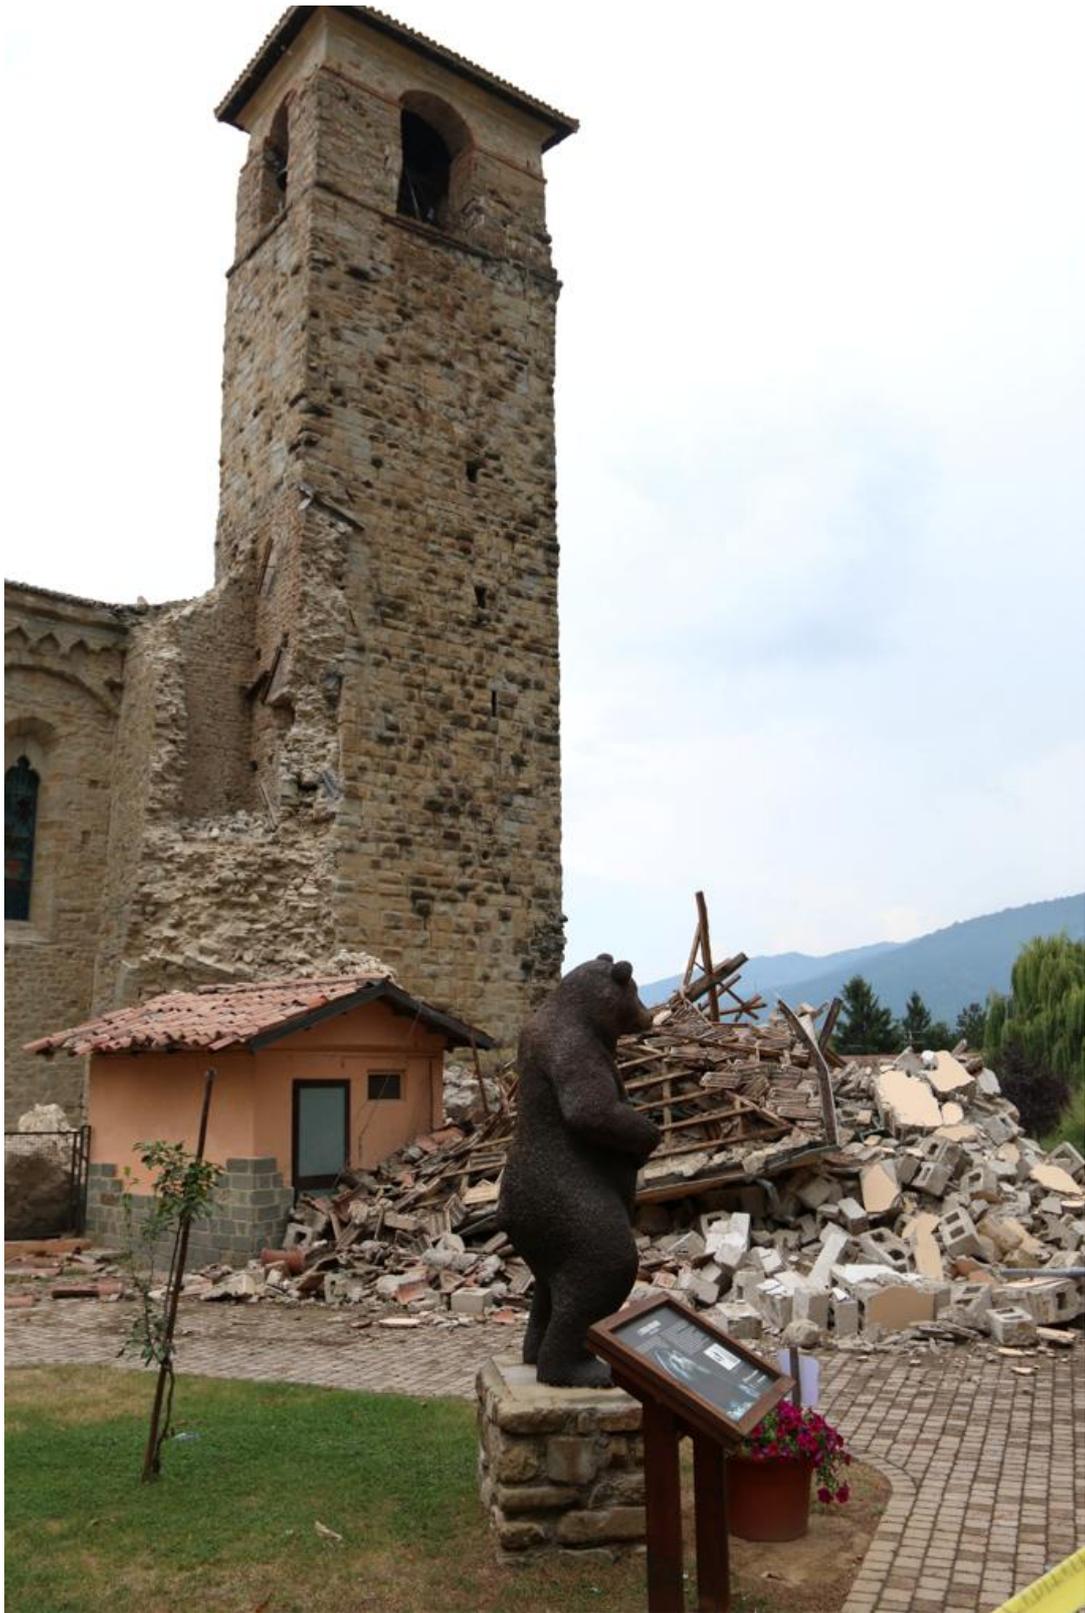
Collasso di un corpo laterale

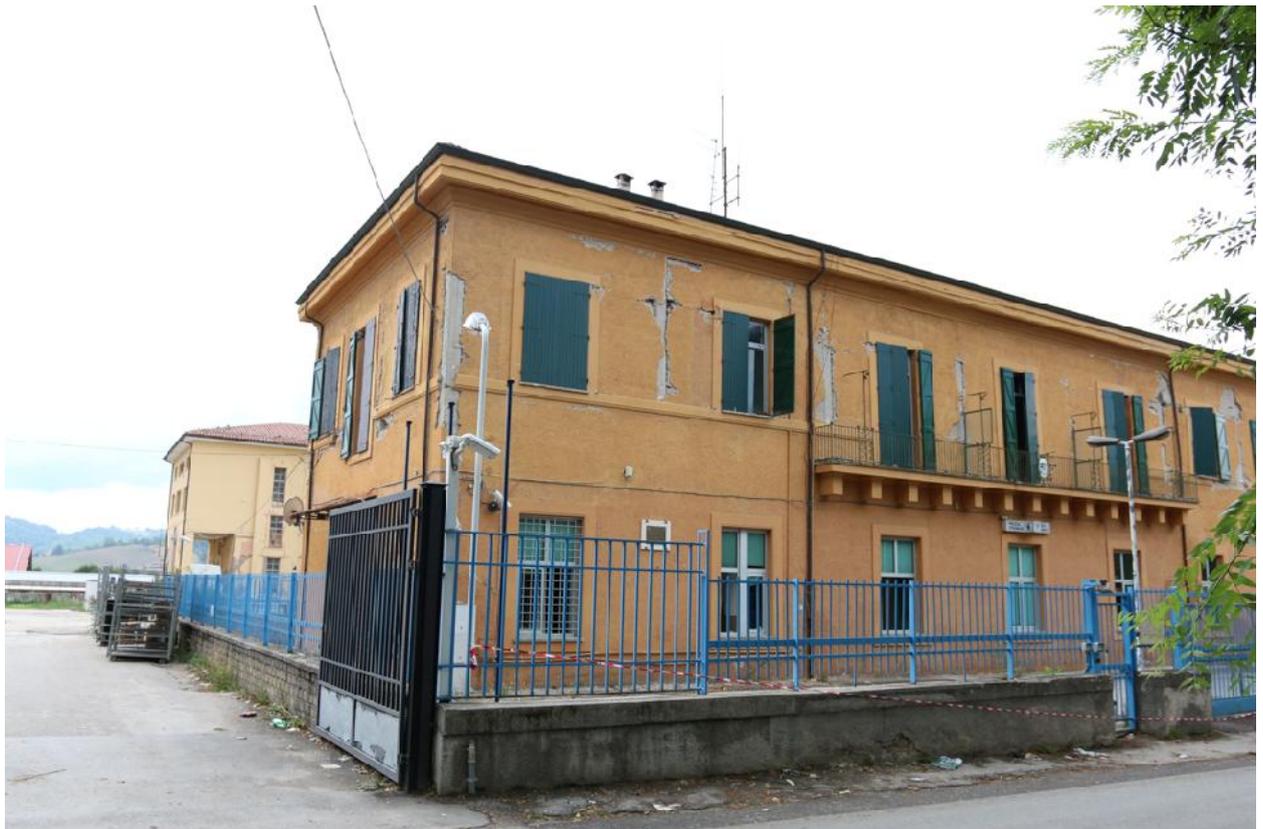
Danni alle murature, distacco dalla struttura in c.a.

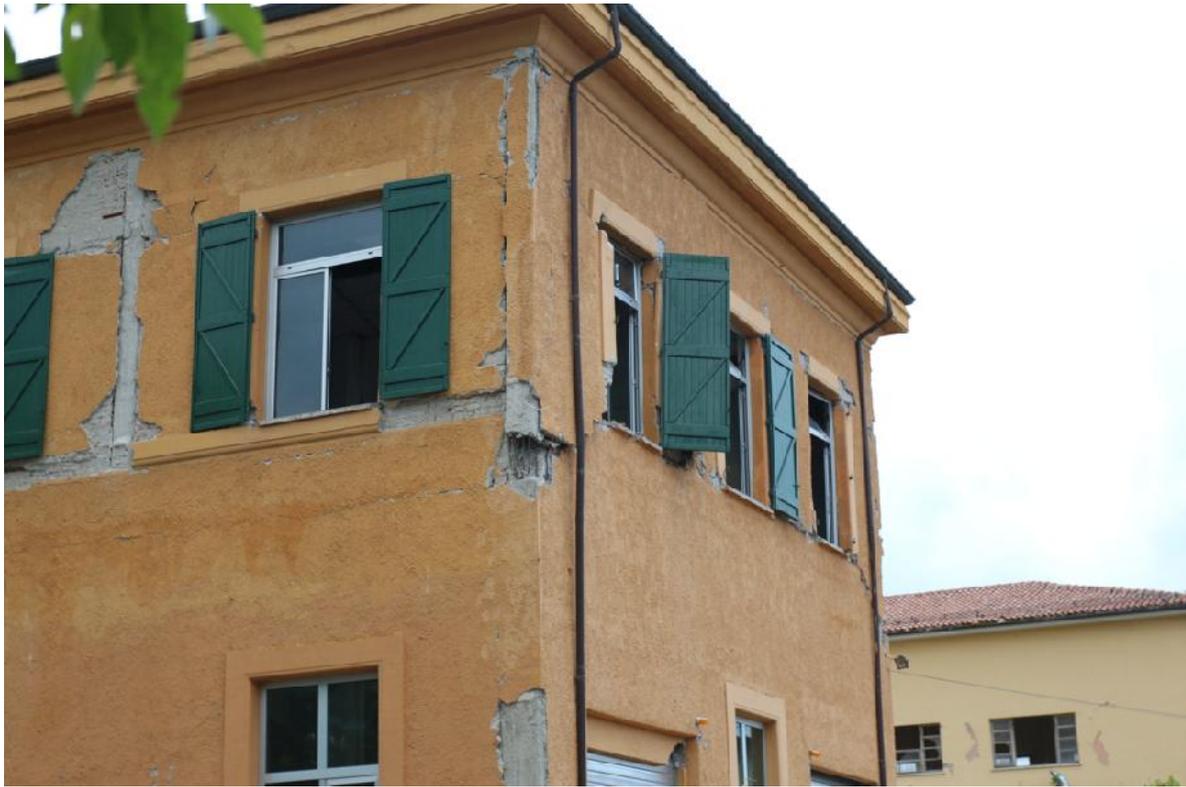
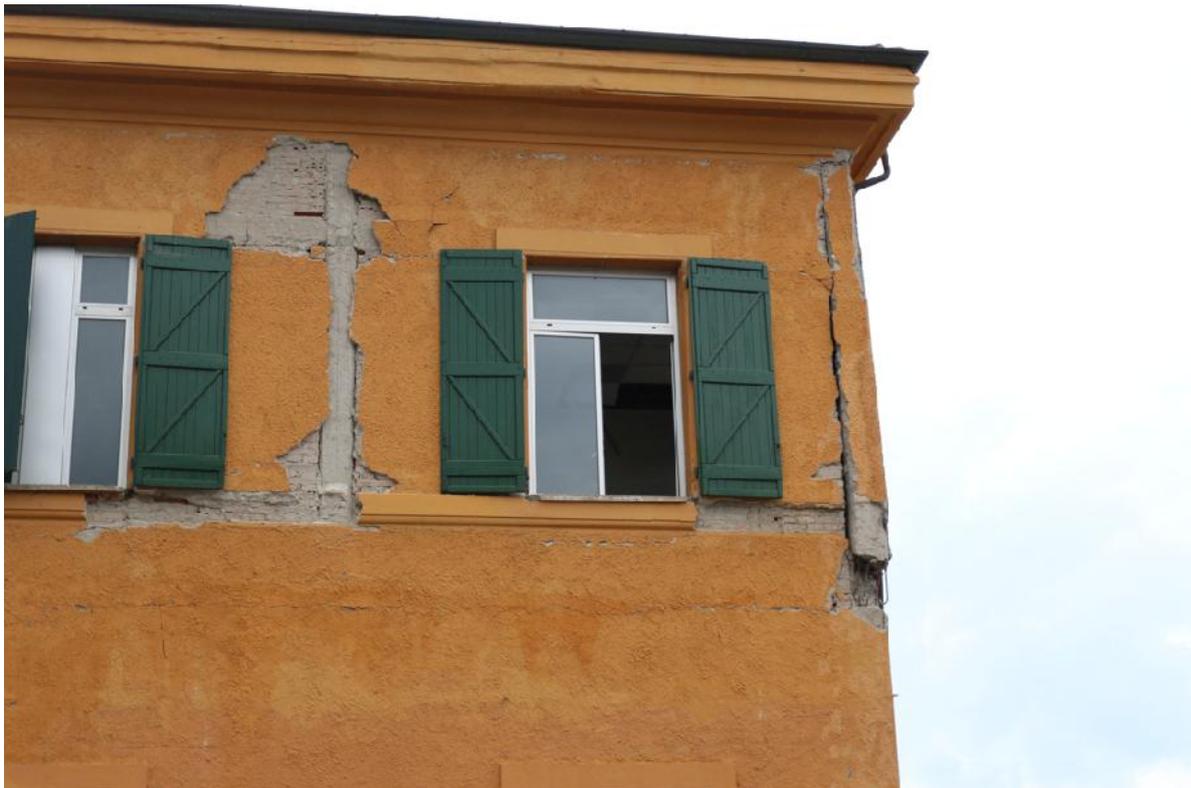
Rottura del nodo pilastro-cordolo di piano

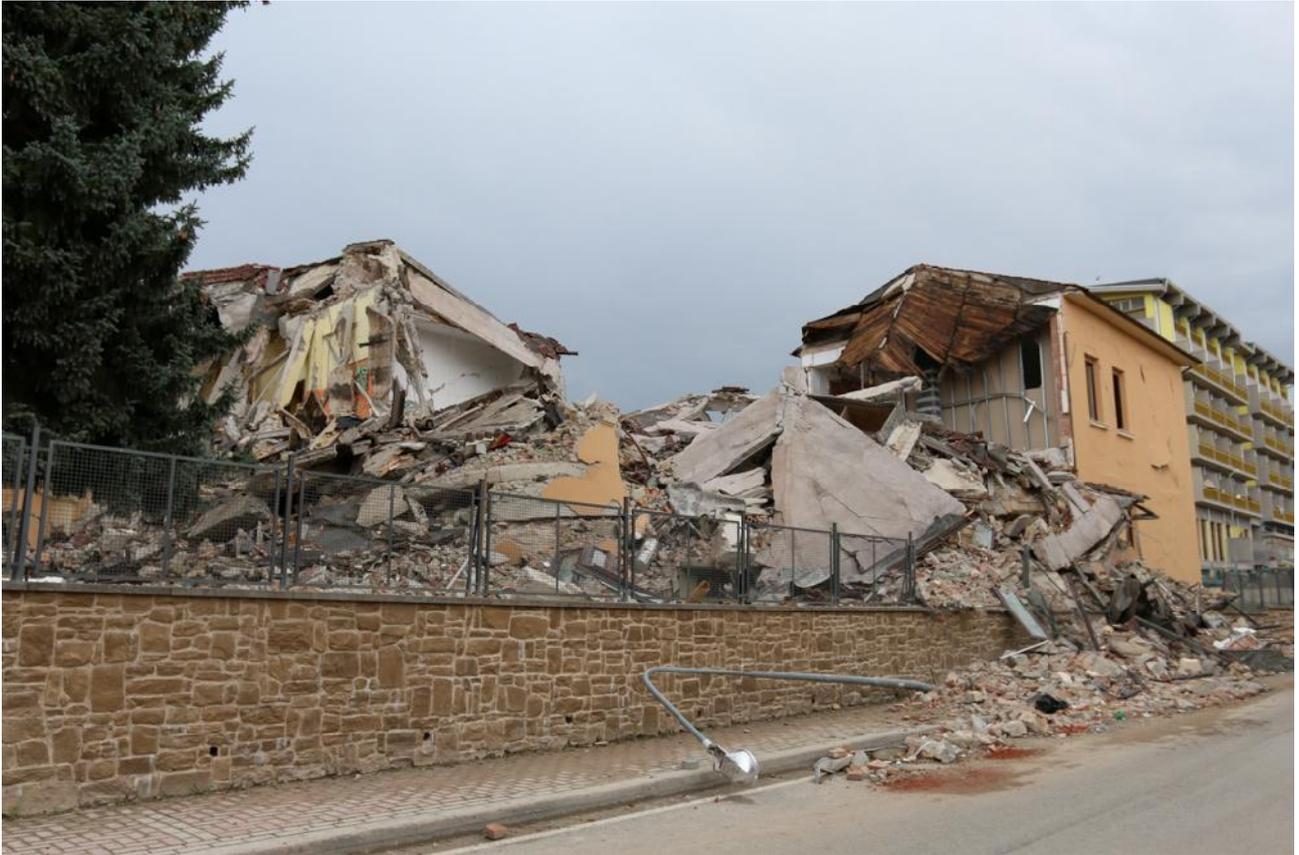
Collasso parziale del corpo in muratura

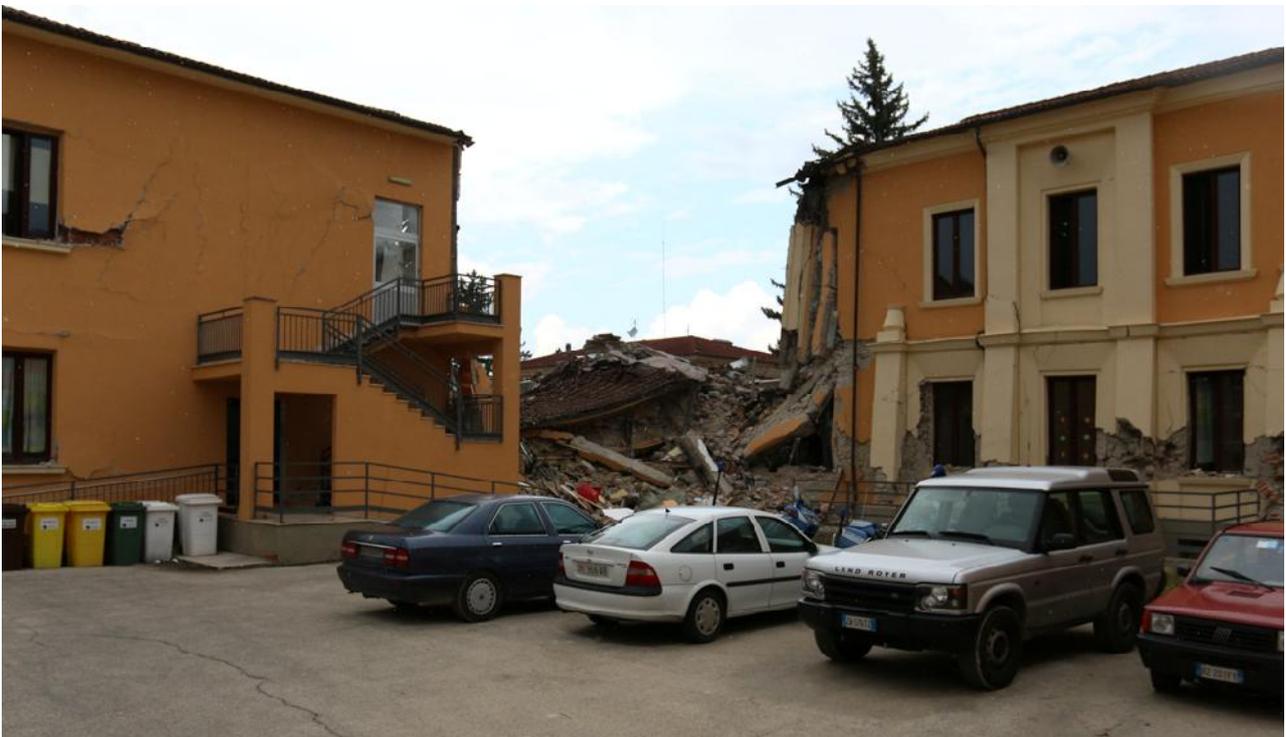
Collasso parziale del corpo in muratura (vista dal cortile interno)

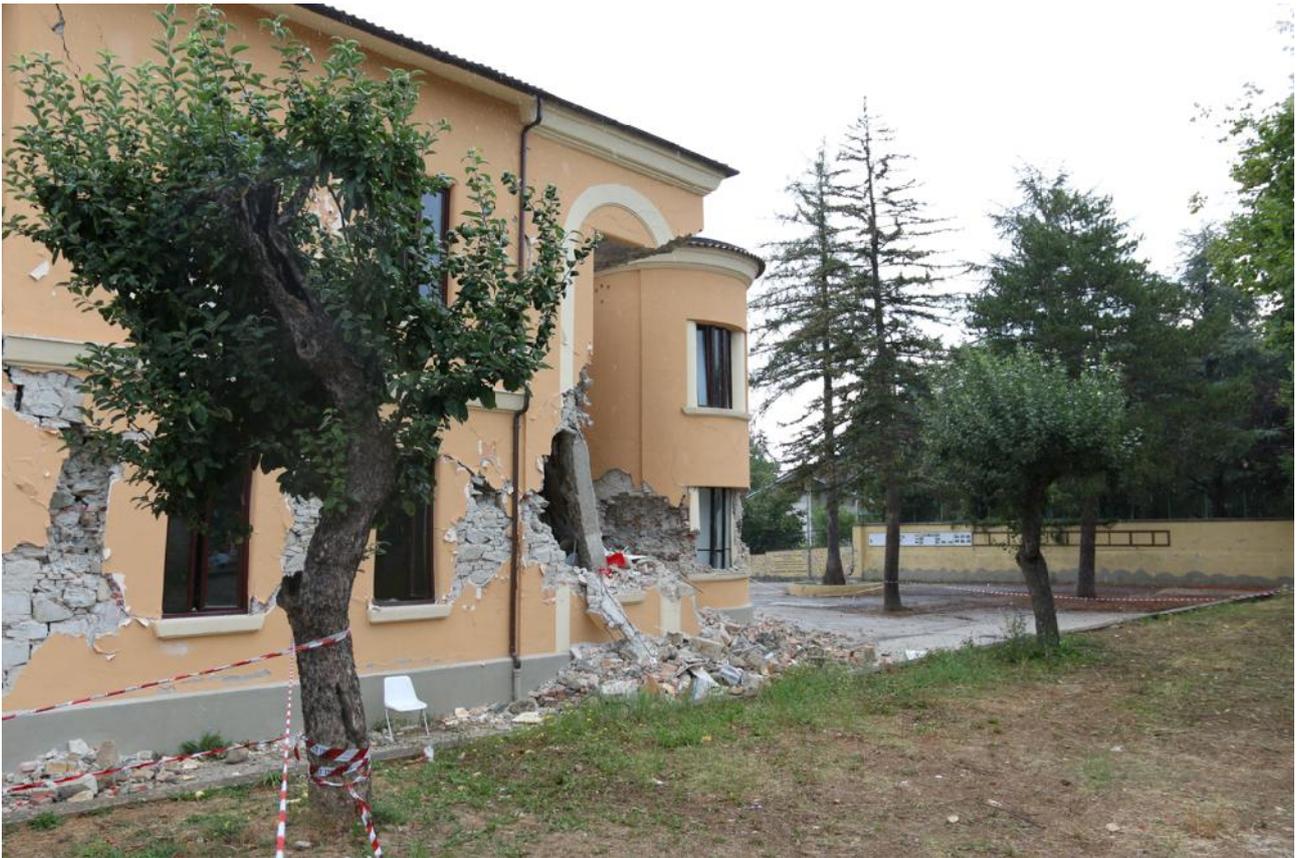
Danneggiamento del corpo in muratura

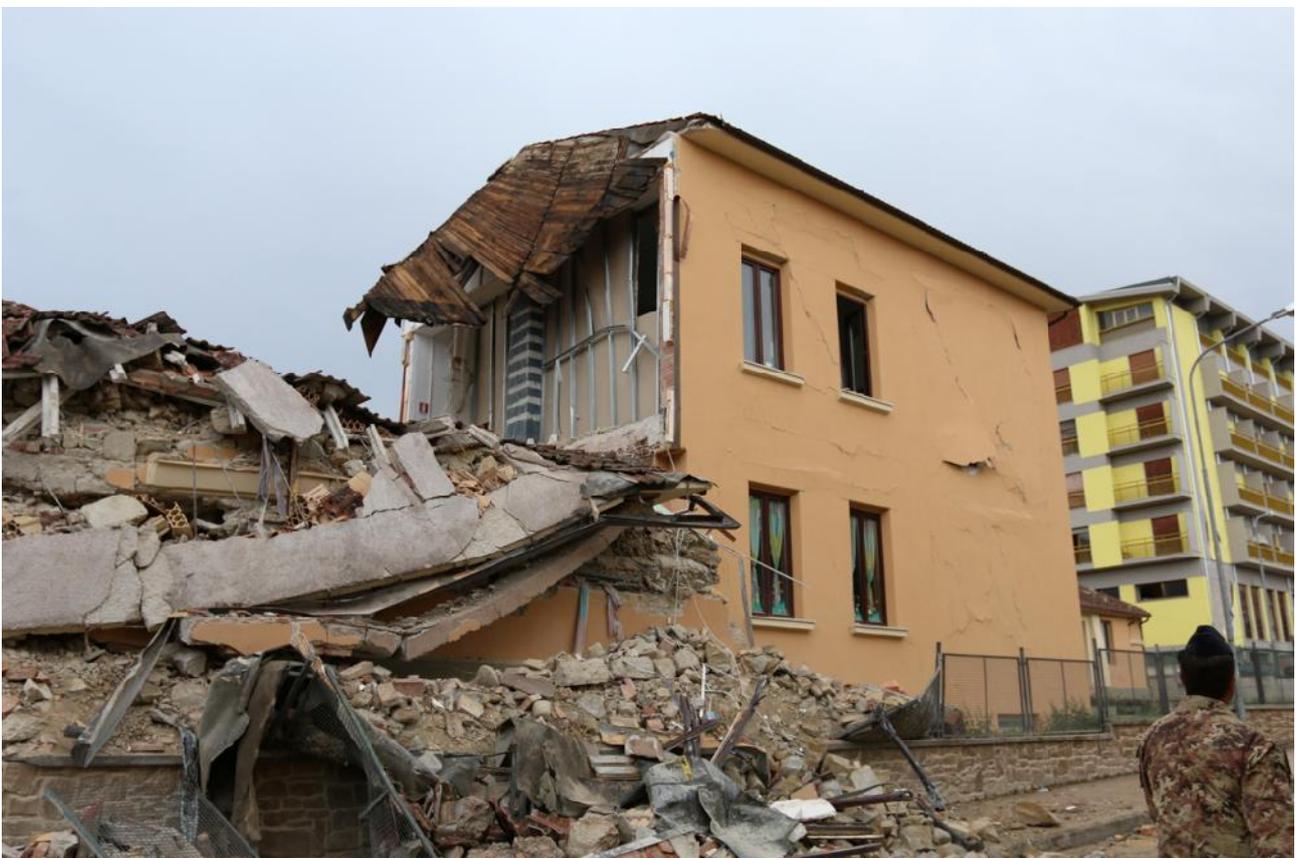
Distacco di intonaci e danneggiamento delle tamponature in uno dei corpi in c.a.

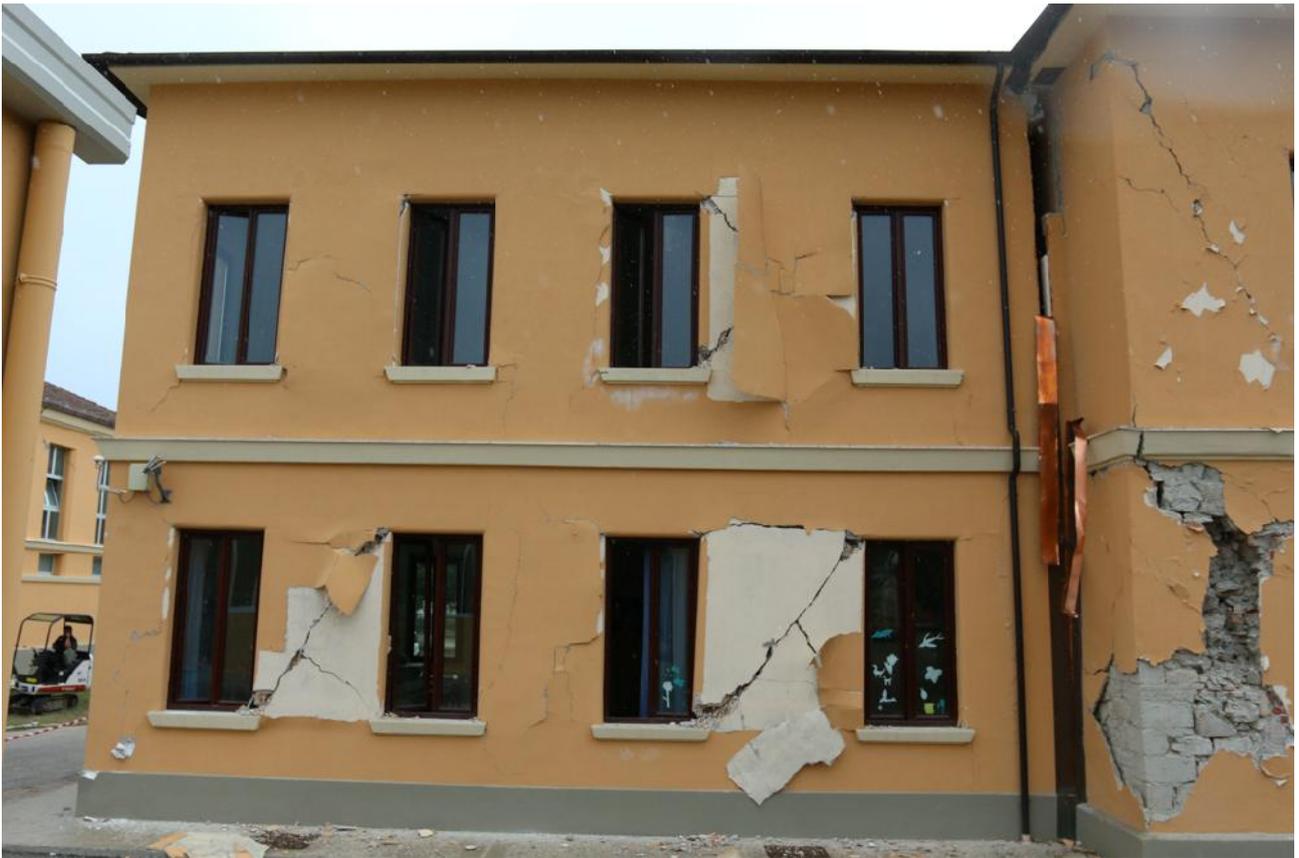
Giunto tra uno dei corpi in c.a. ed il corpo in muratura.
Danneggiamento di maschi murari del corpo in muratura (destra)
Danneggiamento di tamponature del corpo in c.a. (sinistra)
