L'Aquila, 13 Aprile 2018

L'ESPERIENZA DEL SISMA 2009 A L'AQUILA

Prof. Dante Galeota

Basilica Santa Maria di Collemaggio

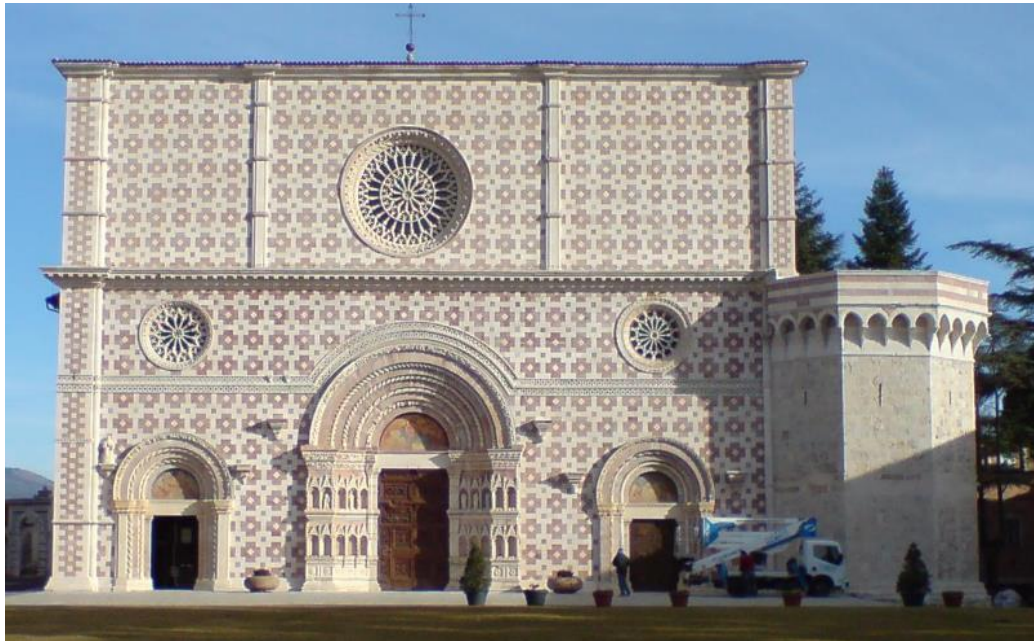
The church has been strongly damaged by the 2009 earthquake

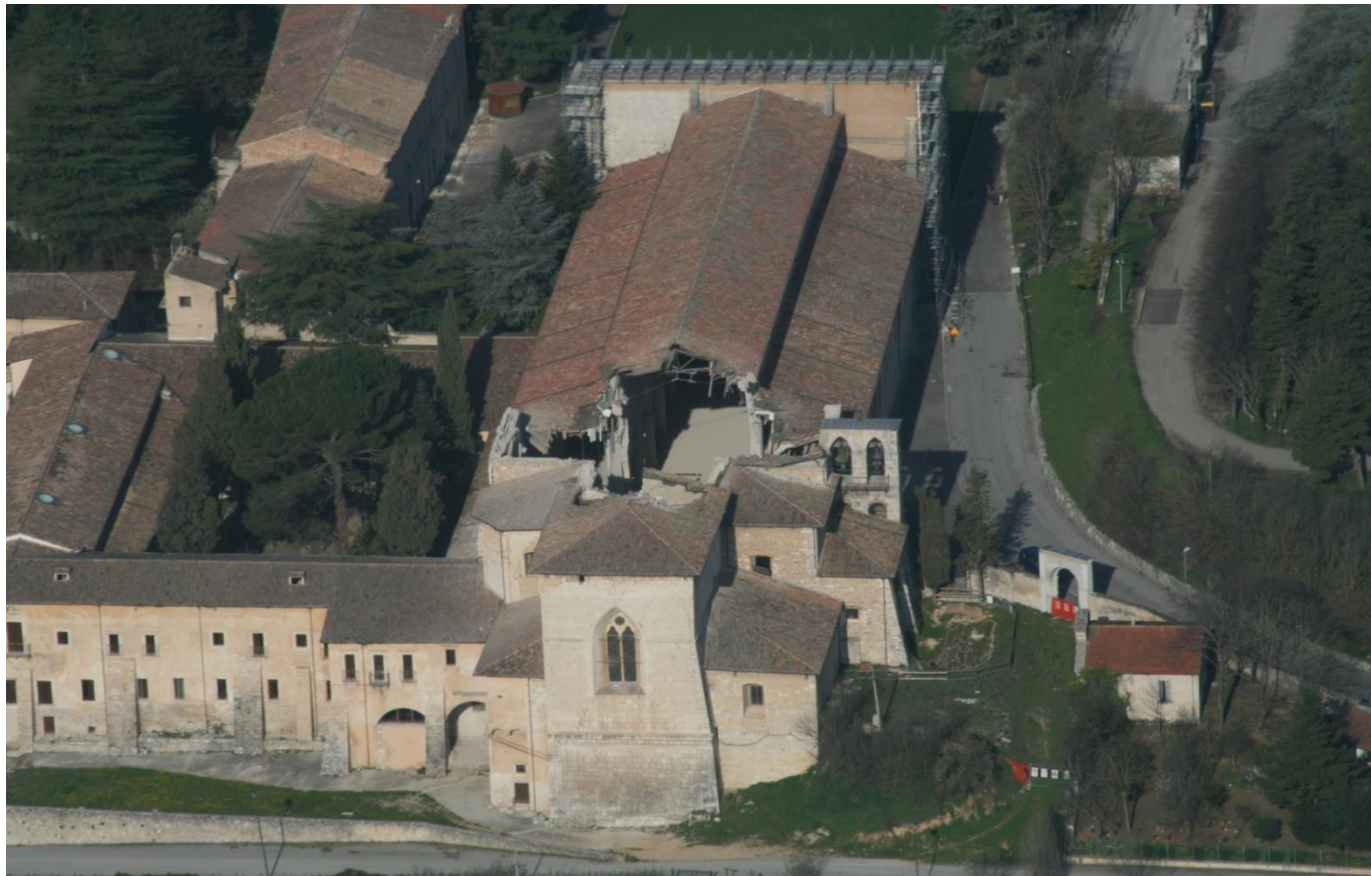
Collapse of the Transept

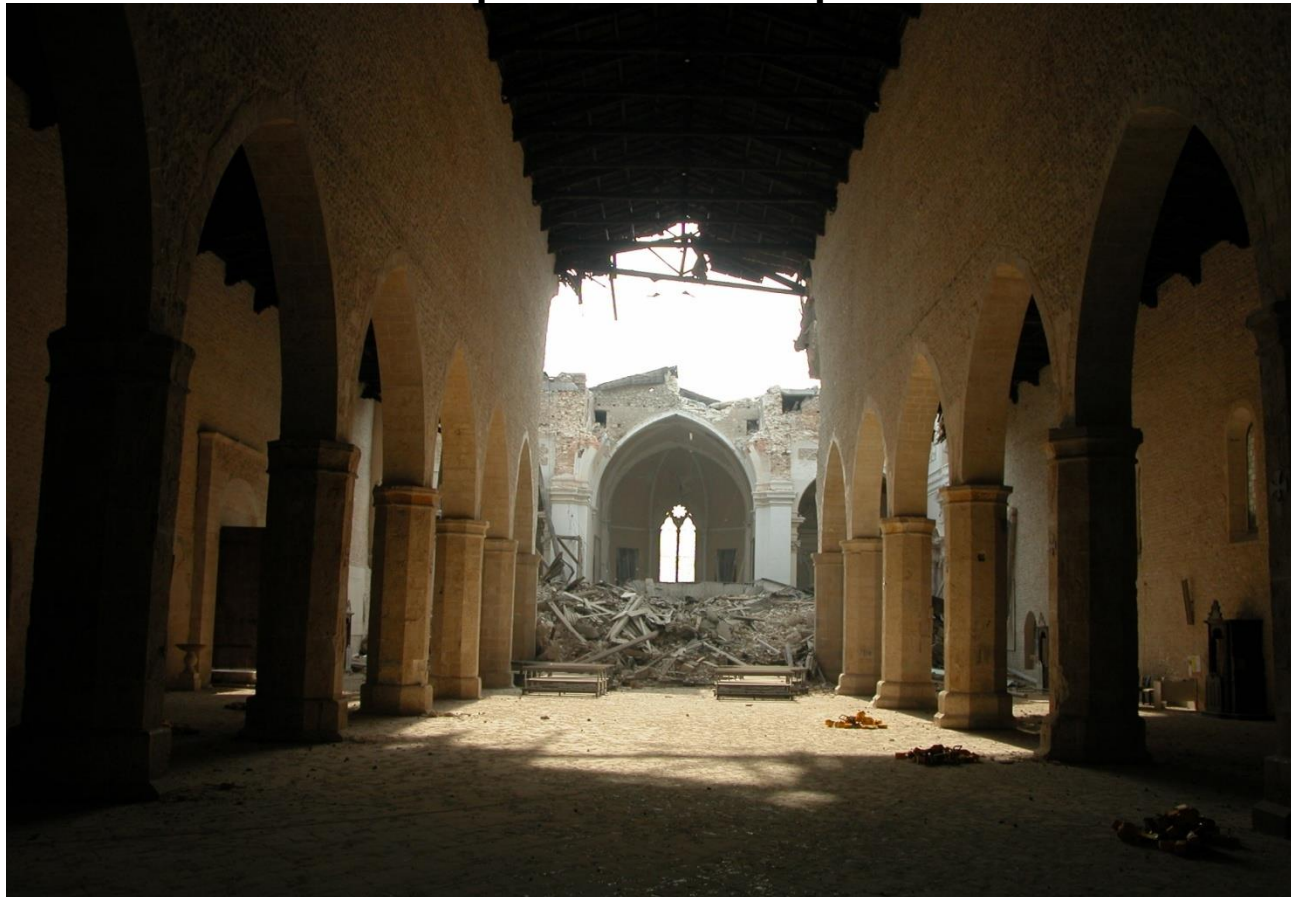
Collapse of the Transept

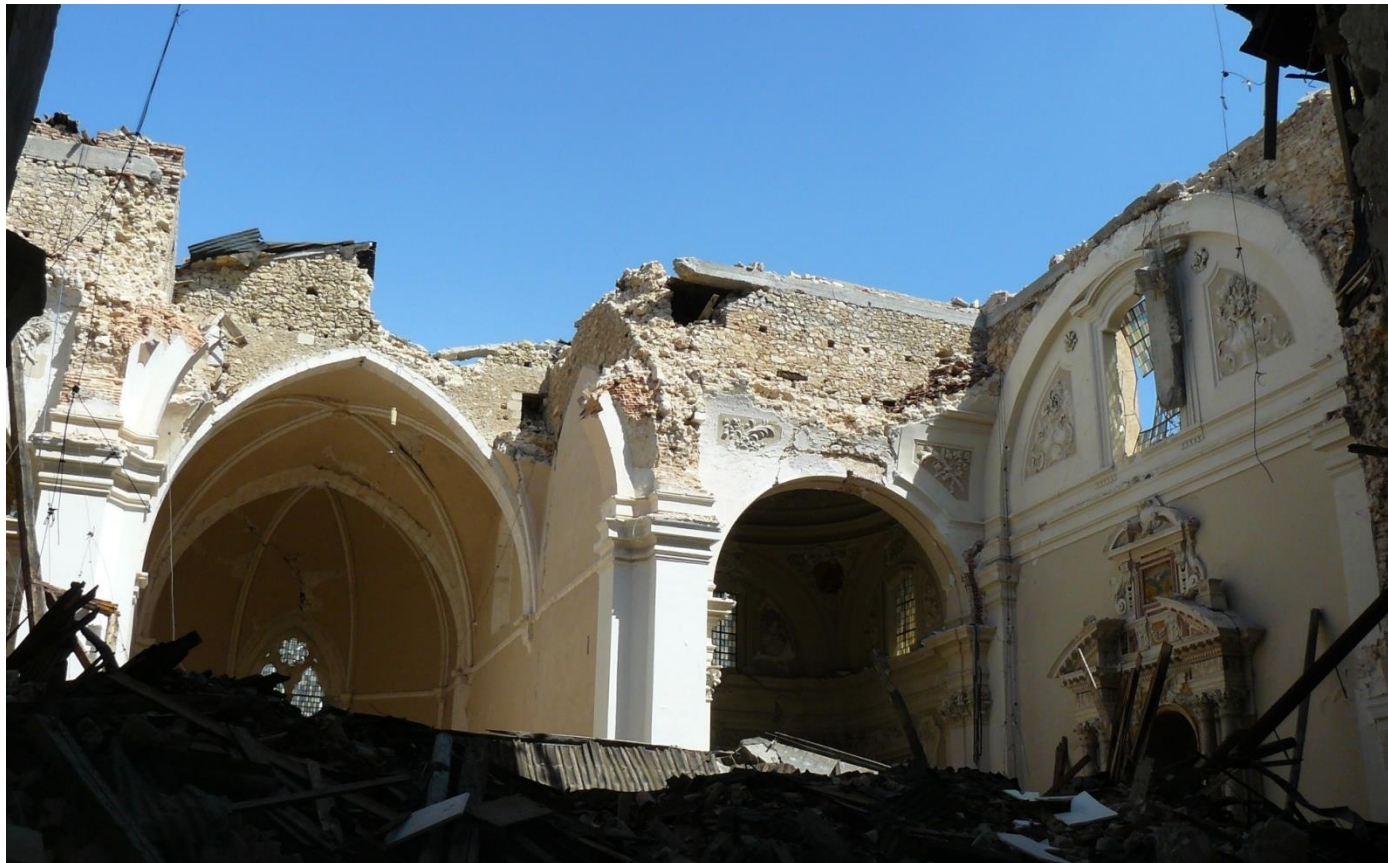
Collapse of the Transept

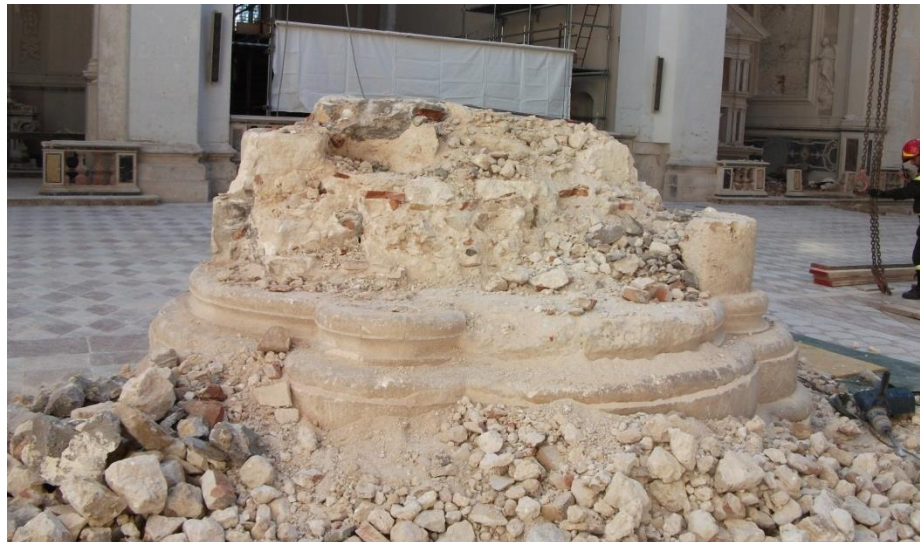
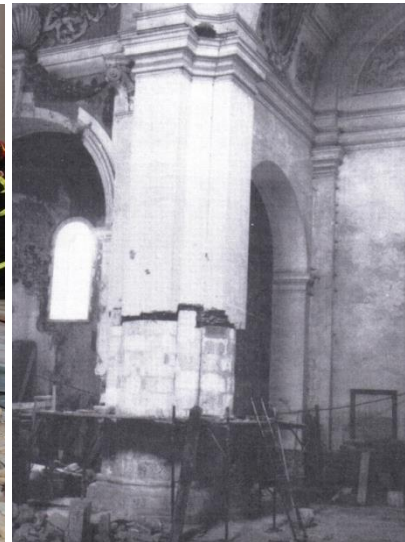
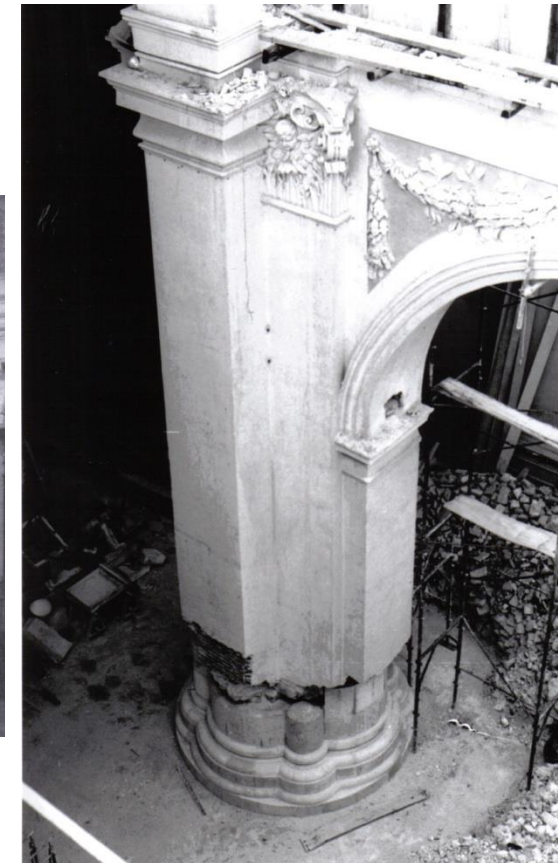
The collapsed pillar

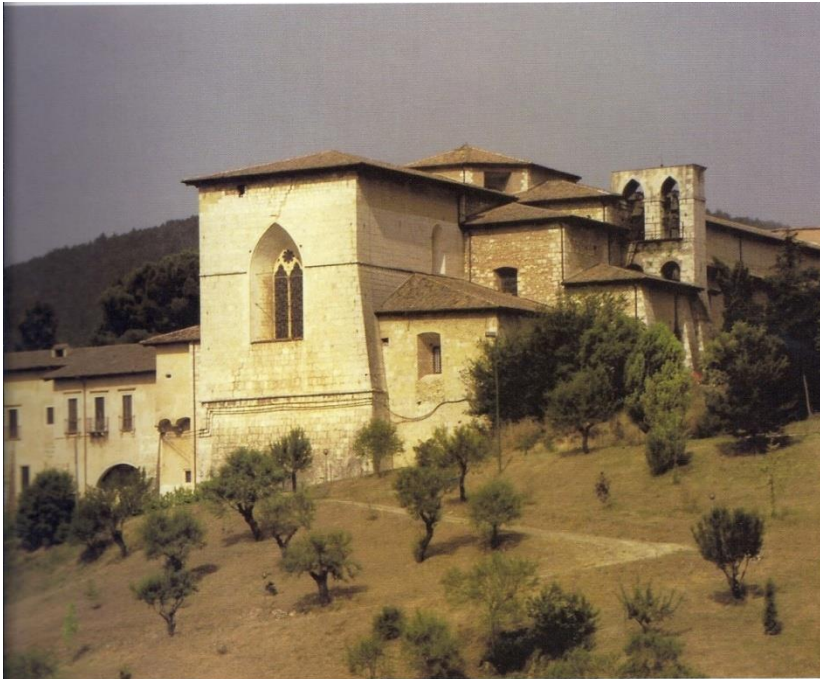
The apse

before ..
