Prima documentazione fotografica di alcuni danni del recente evento sismico di Amatrice-Norcia-Valle del Tronto del 24 Agosto 2016 e dei successivi scuotimenti.

V. 1.0 - 31 Agosto 2016

Report ISI

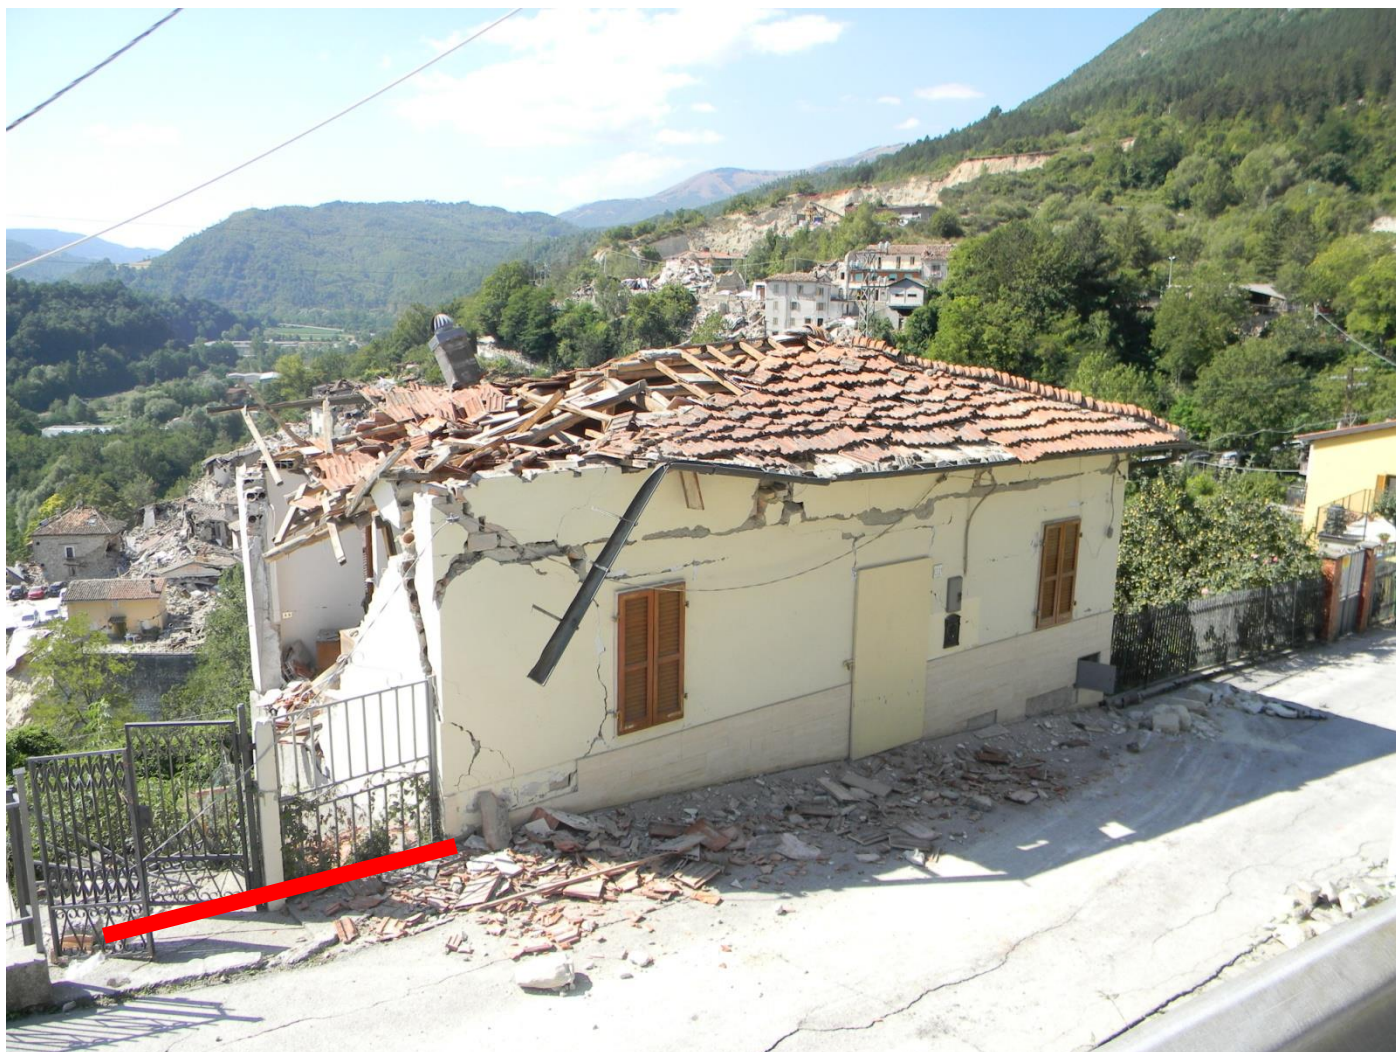
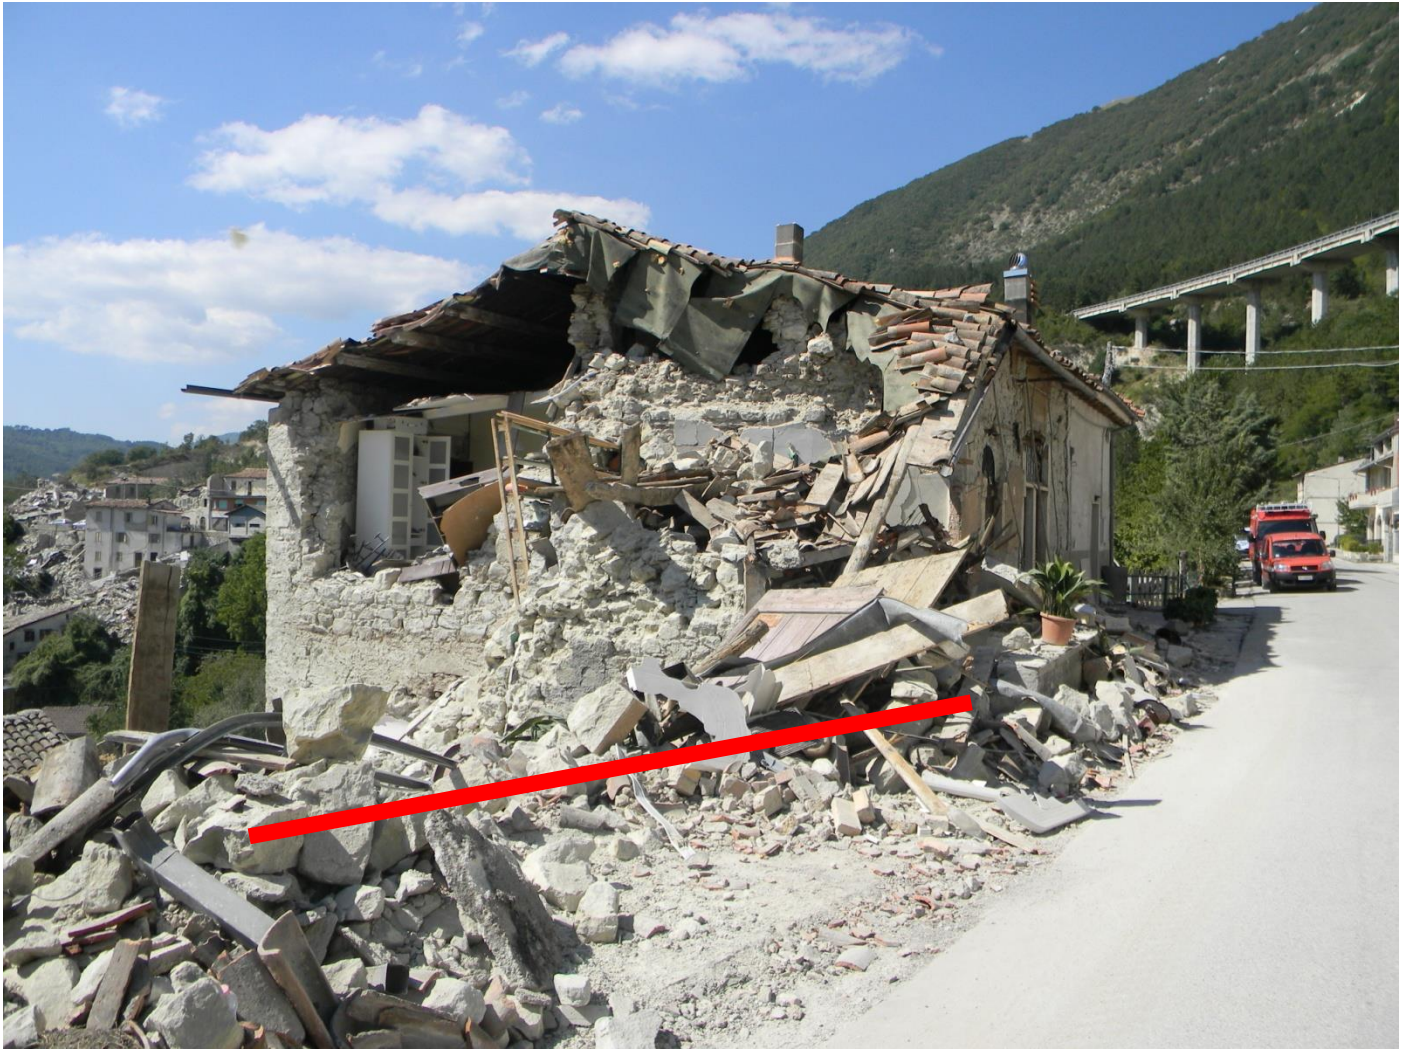
Sono diffusamente riconoscibili estesi danneggiamenti, poi divenuti crolli, di edifici in muratura con pareti tozze e di modesta altezza, spesso impostati su versanti scoscesi; le analisi sugli accelerogrammi fornite dagli enti preposti potranno forse confermare la presenza di amplificazioni locali e di oscillazioni con periodo basso comparabile al periodo di tali costruzioni.

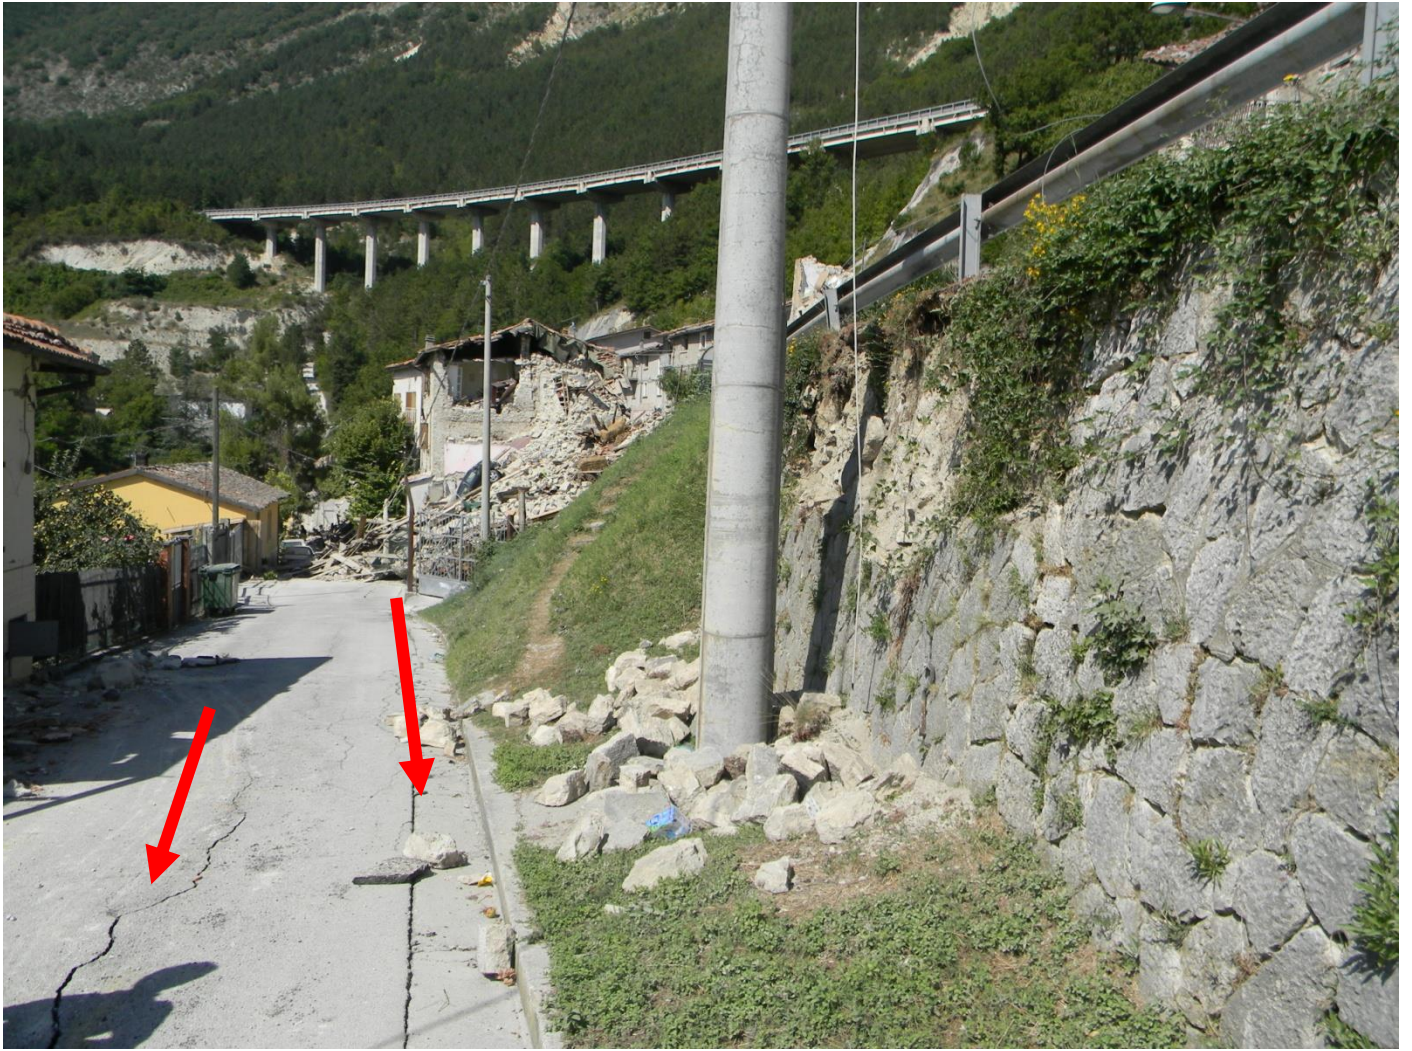
Sono comunque stati rilevati frequenti scivolamenti del terreno (evidenziati da crepe nell'asfalto e distacchi dei sottoservizi), quindi risulta difficile individuare se la causa del crollo stia nella perdita dell'appoggio, nell'azione sismica sulle murature o in una concausa di entrambi i fattori.

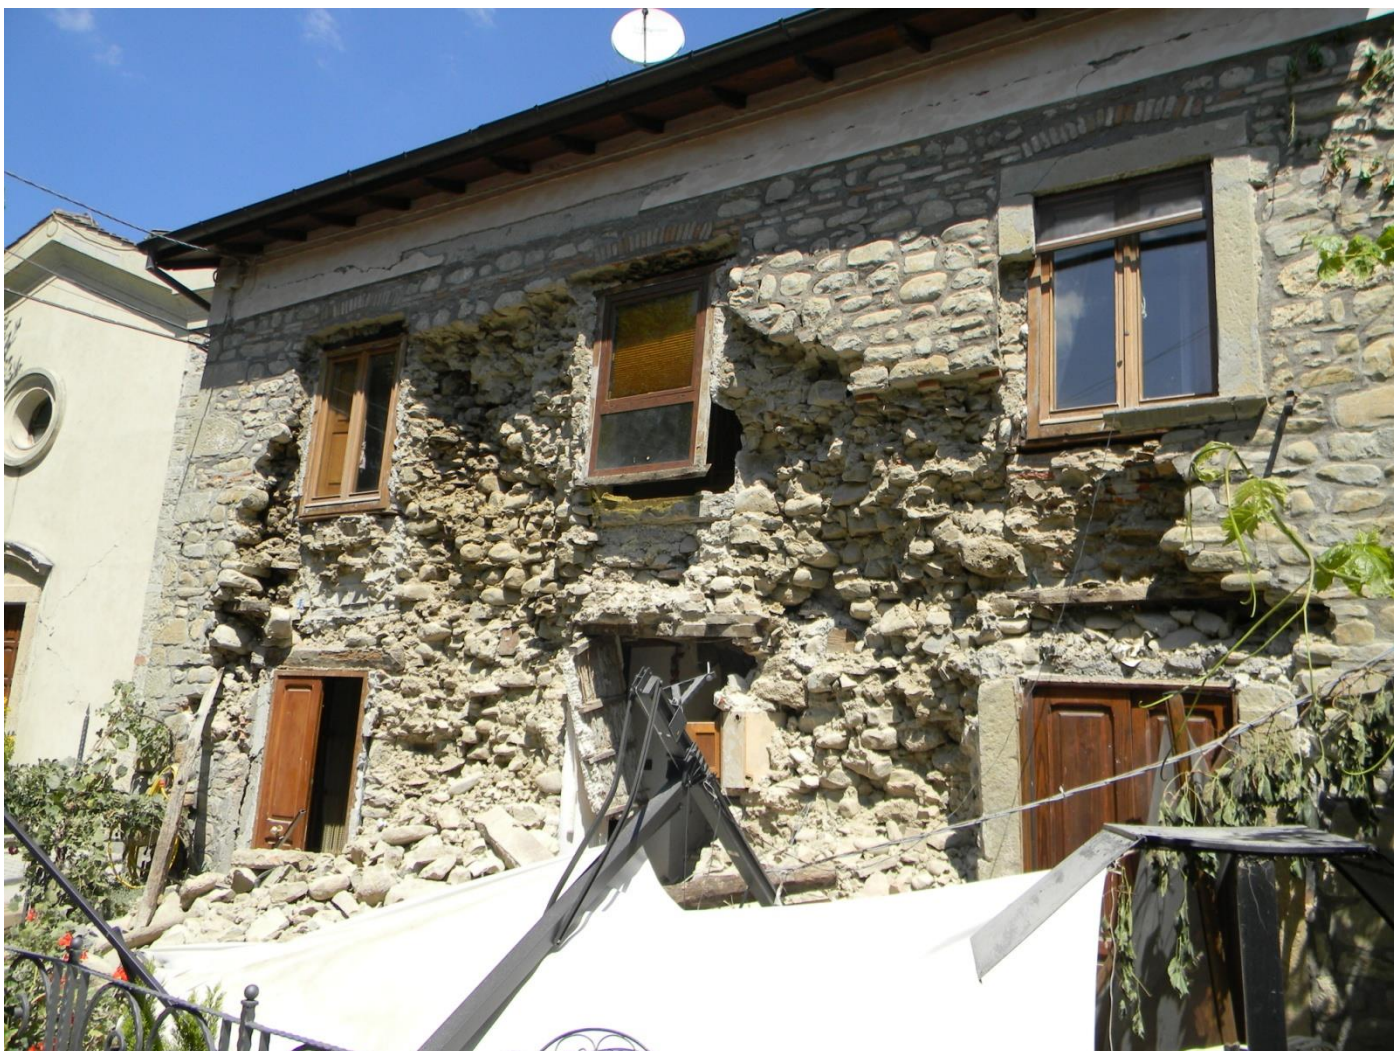
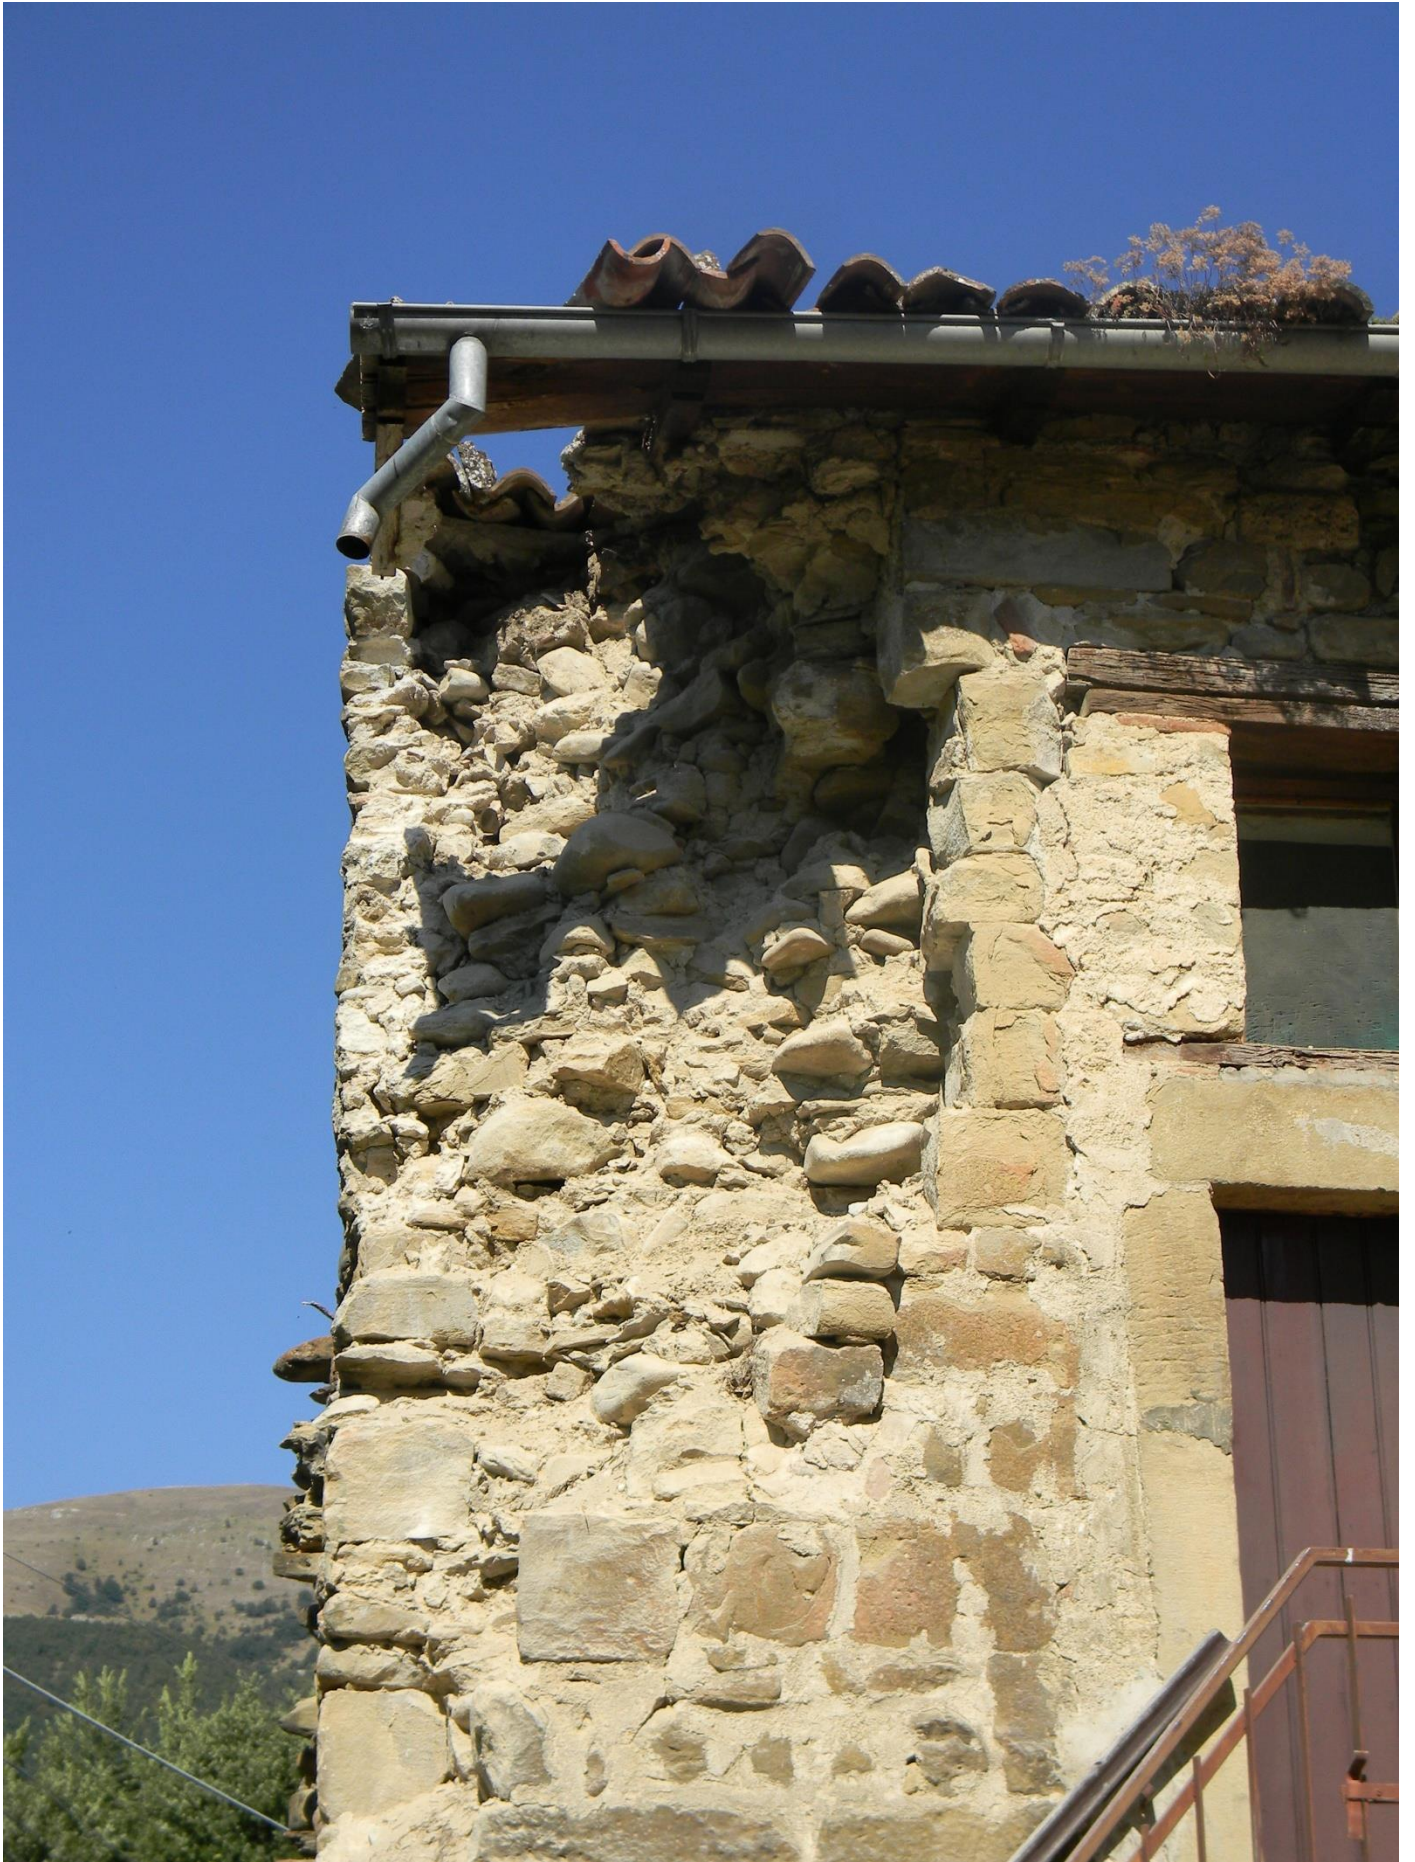
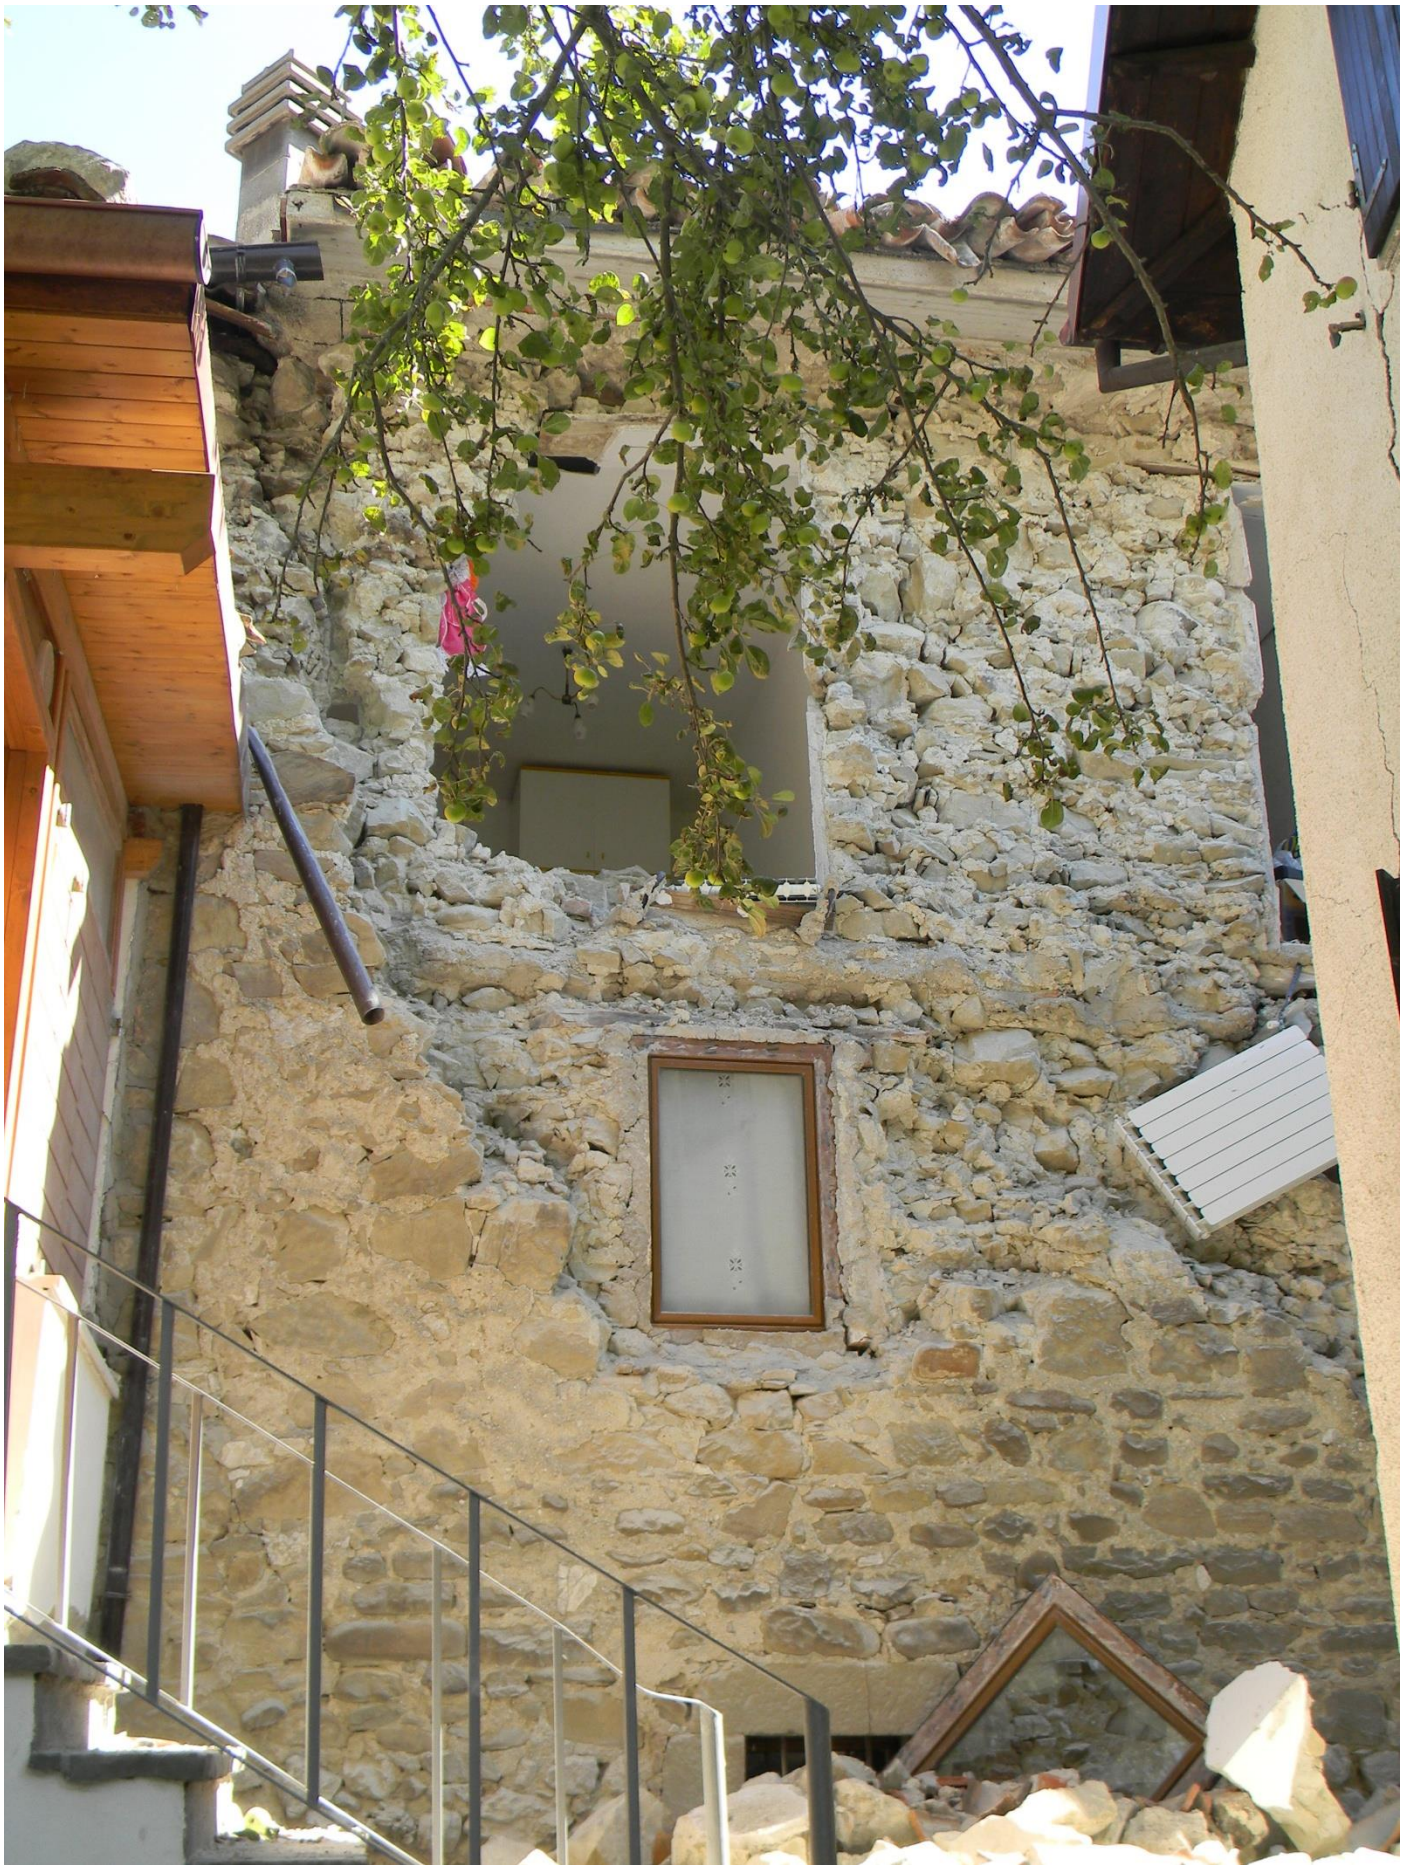
Nei crolli sono riconoscibili elementi in sasso nelle dimensioni minime, privi di porzioni di legante in aderenza, a testimonianza della bassa qualità del legante presente, polverizzato e privo di aderenza al sasso; questi ultimi poi hanno prevalentemente una sagoma tondeggiante, non squadrata, oltre che dimensione molto inferiore allo spessore delle murature che pertanto non prevedono generalmente elementi passanti trasversalmente che possano contenere gli sbandamenti trasversali dei paramenti interno ed esterno.

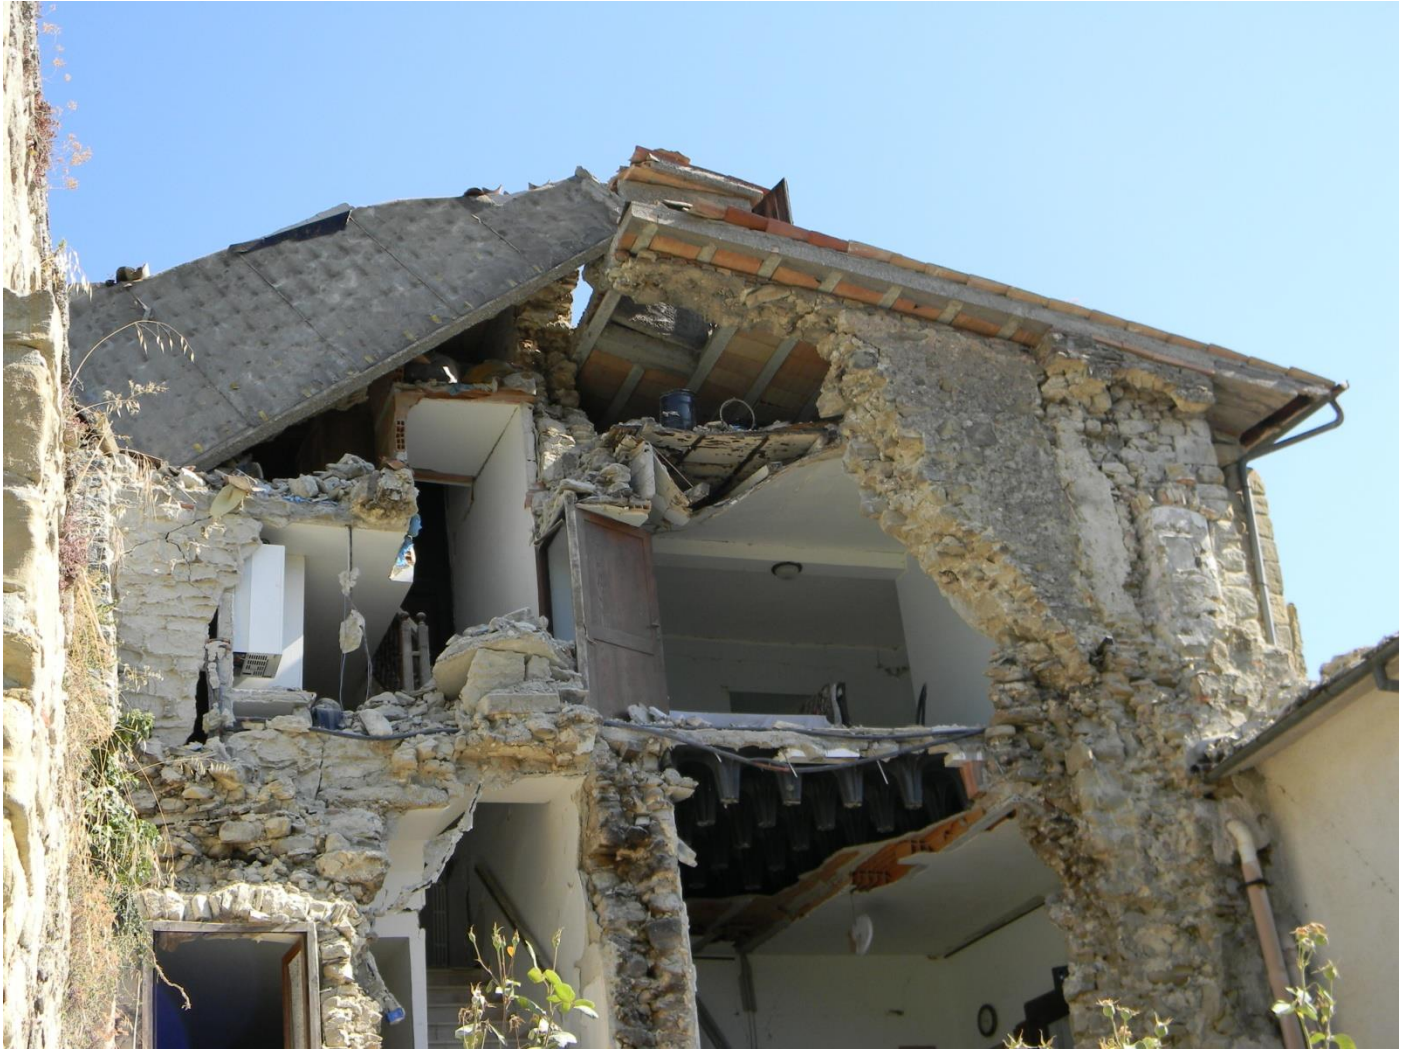
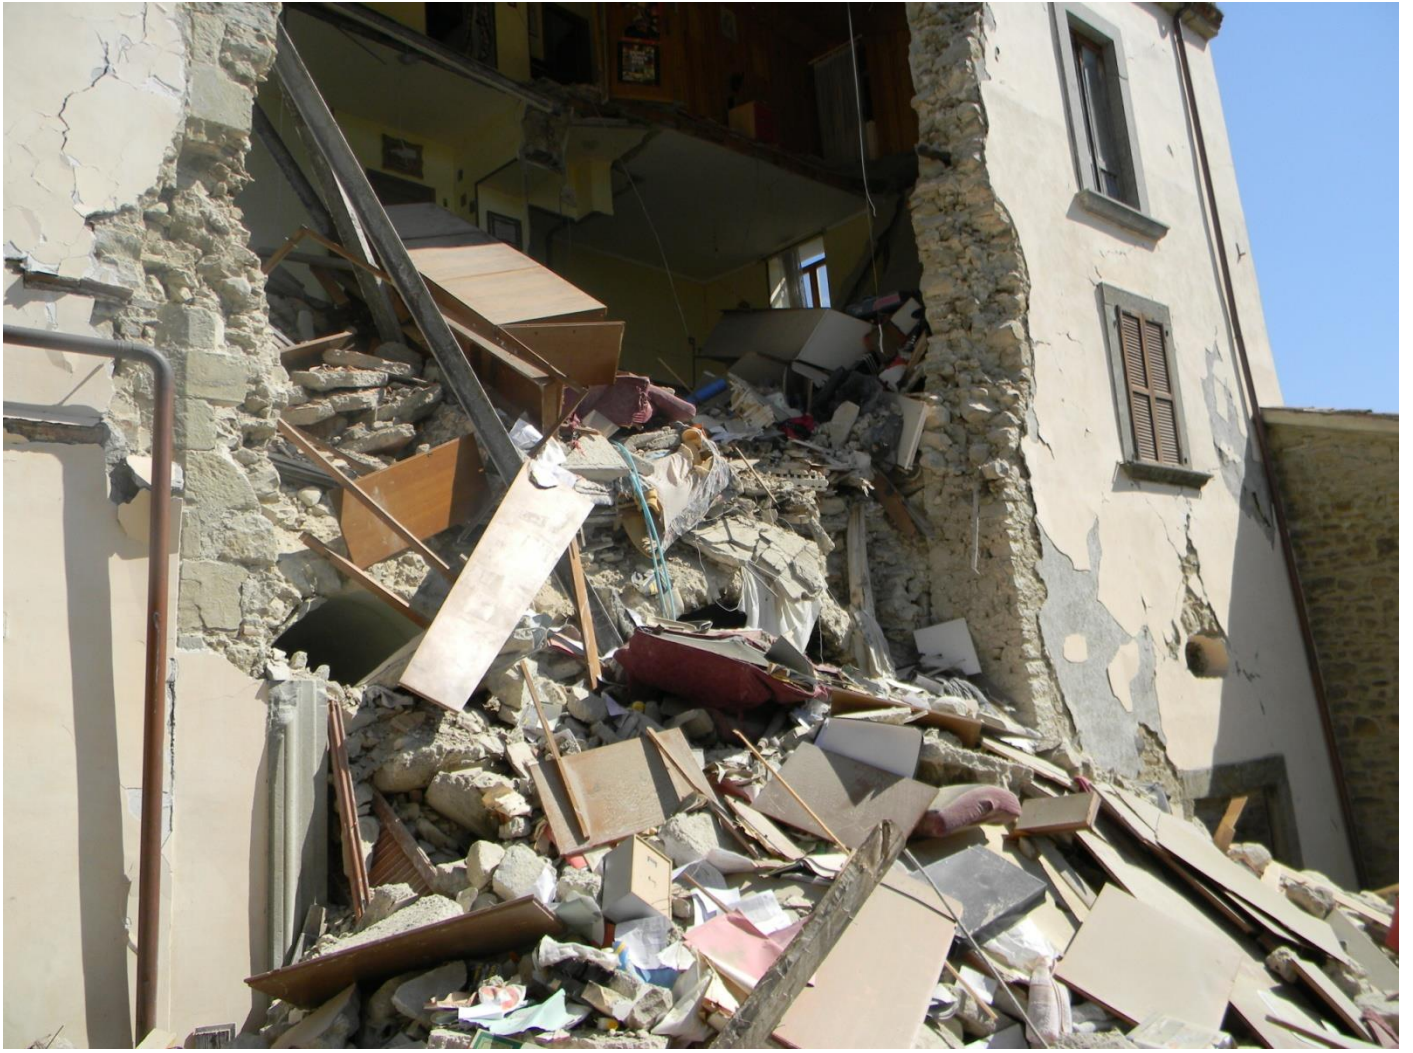
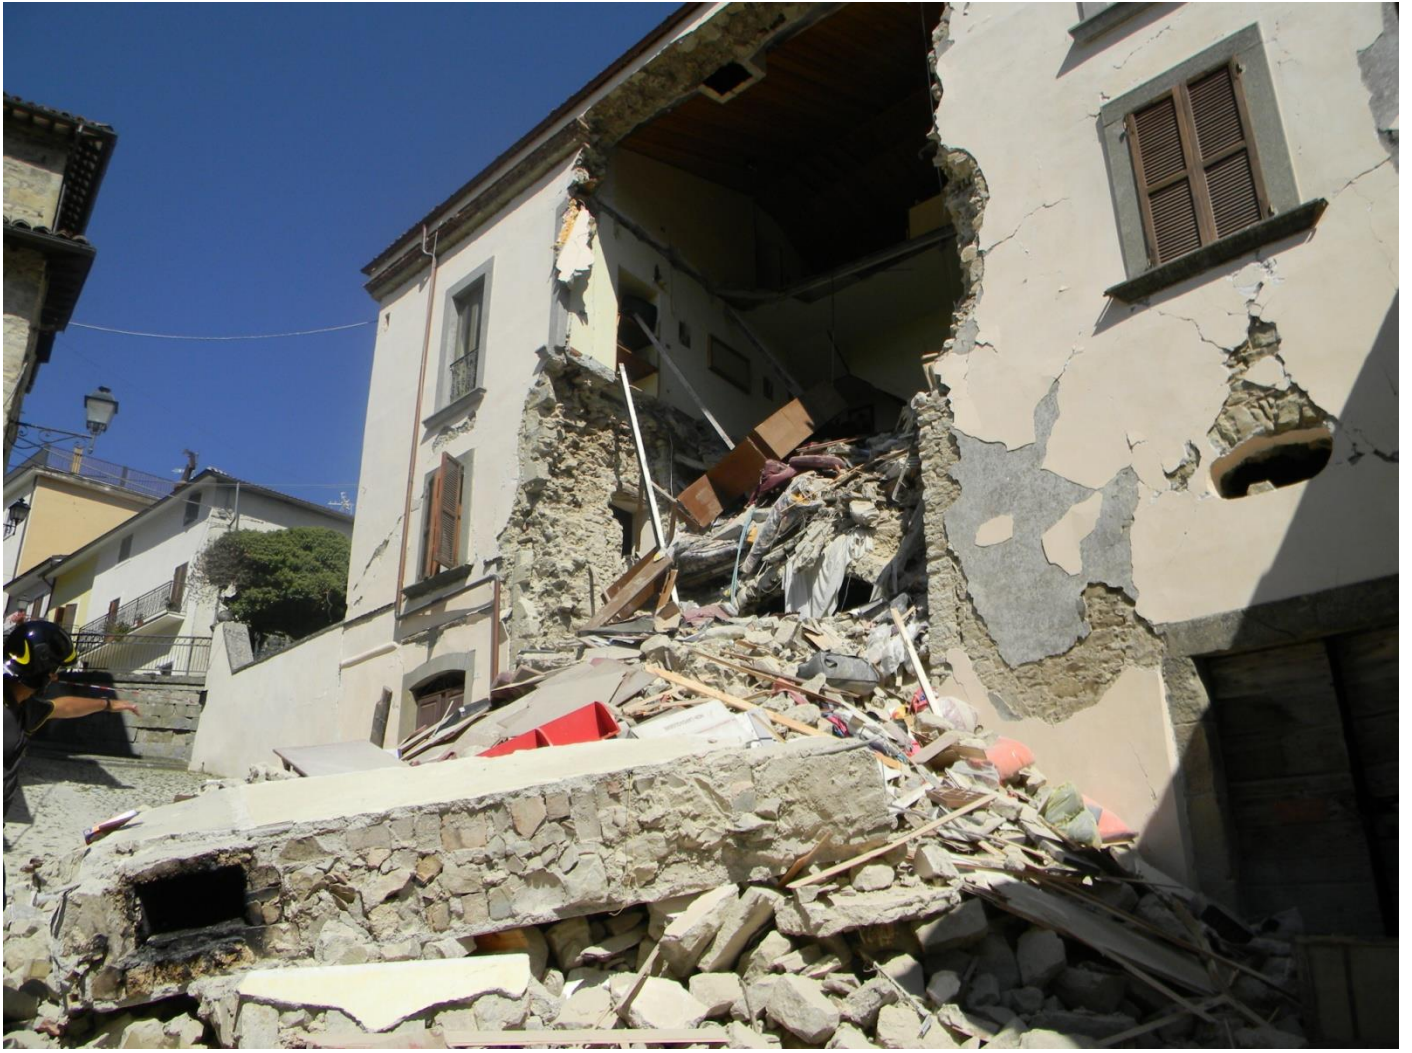
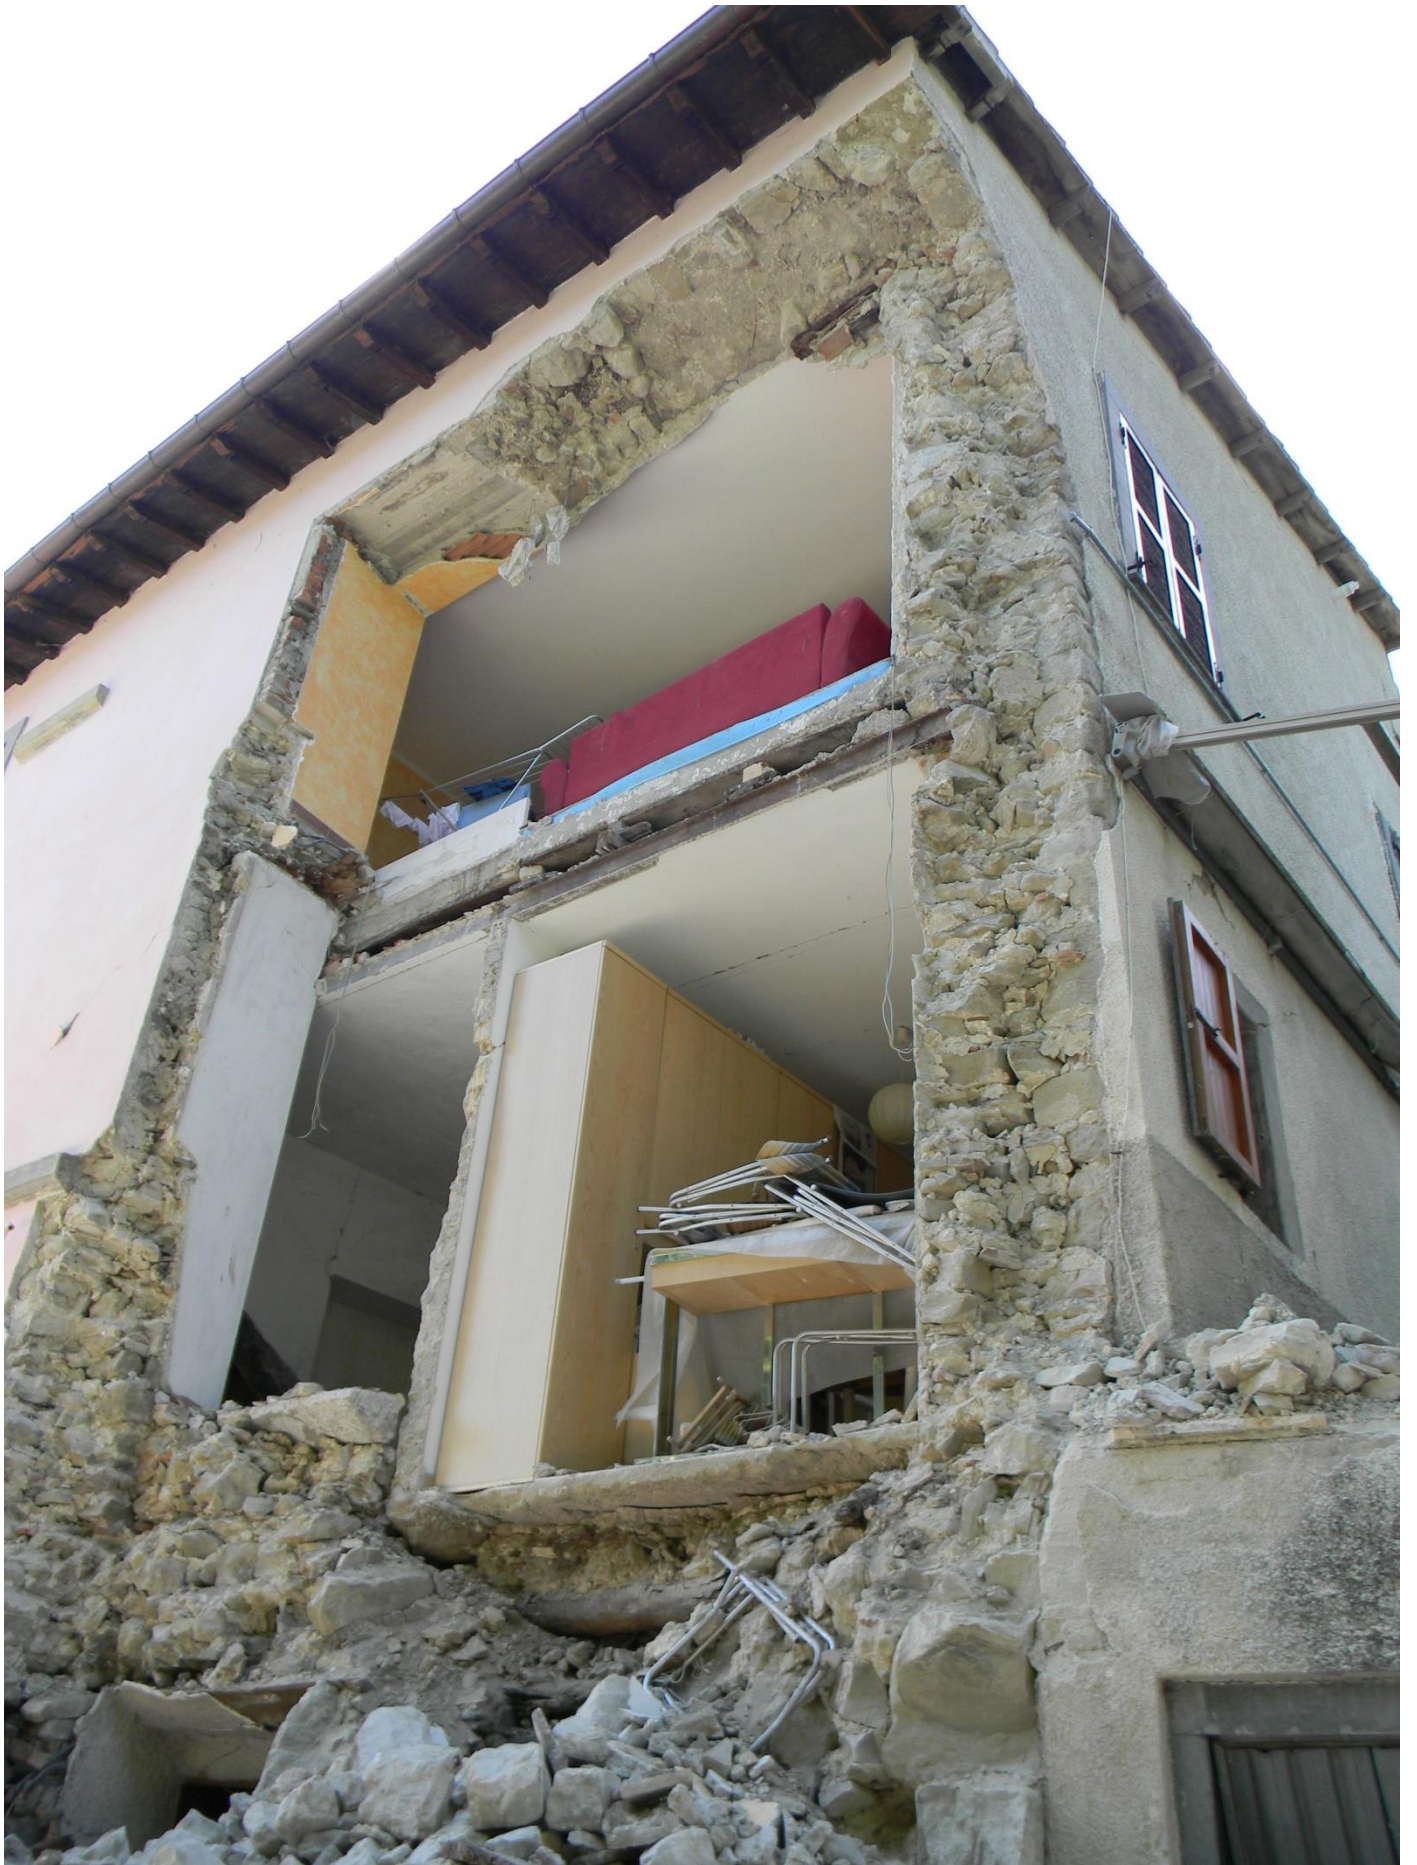
Gli edifici molto danneggiati spesso permettono di riconoscere paramenti murari molto disomogenei nei componenti e rimaneggiati nella geometria, con verosimile incremento degli indebolimenti locali; spesso sono riconoscibili interventi locali di apparente consolidamento degli impalcati, causanti un appesantimento certo ed un irrigidimento nel piano solo presunto; i maschi murari a sostegno o delimitazione degli impalcati spesso non sono efficacemente connessi agli stessi, favorendo distacchi e ribaltamenti delle murature, con crolli locali, progressivi o completi del fabbricato.

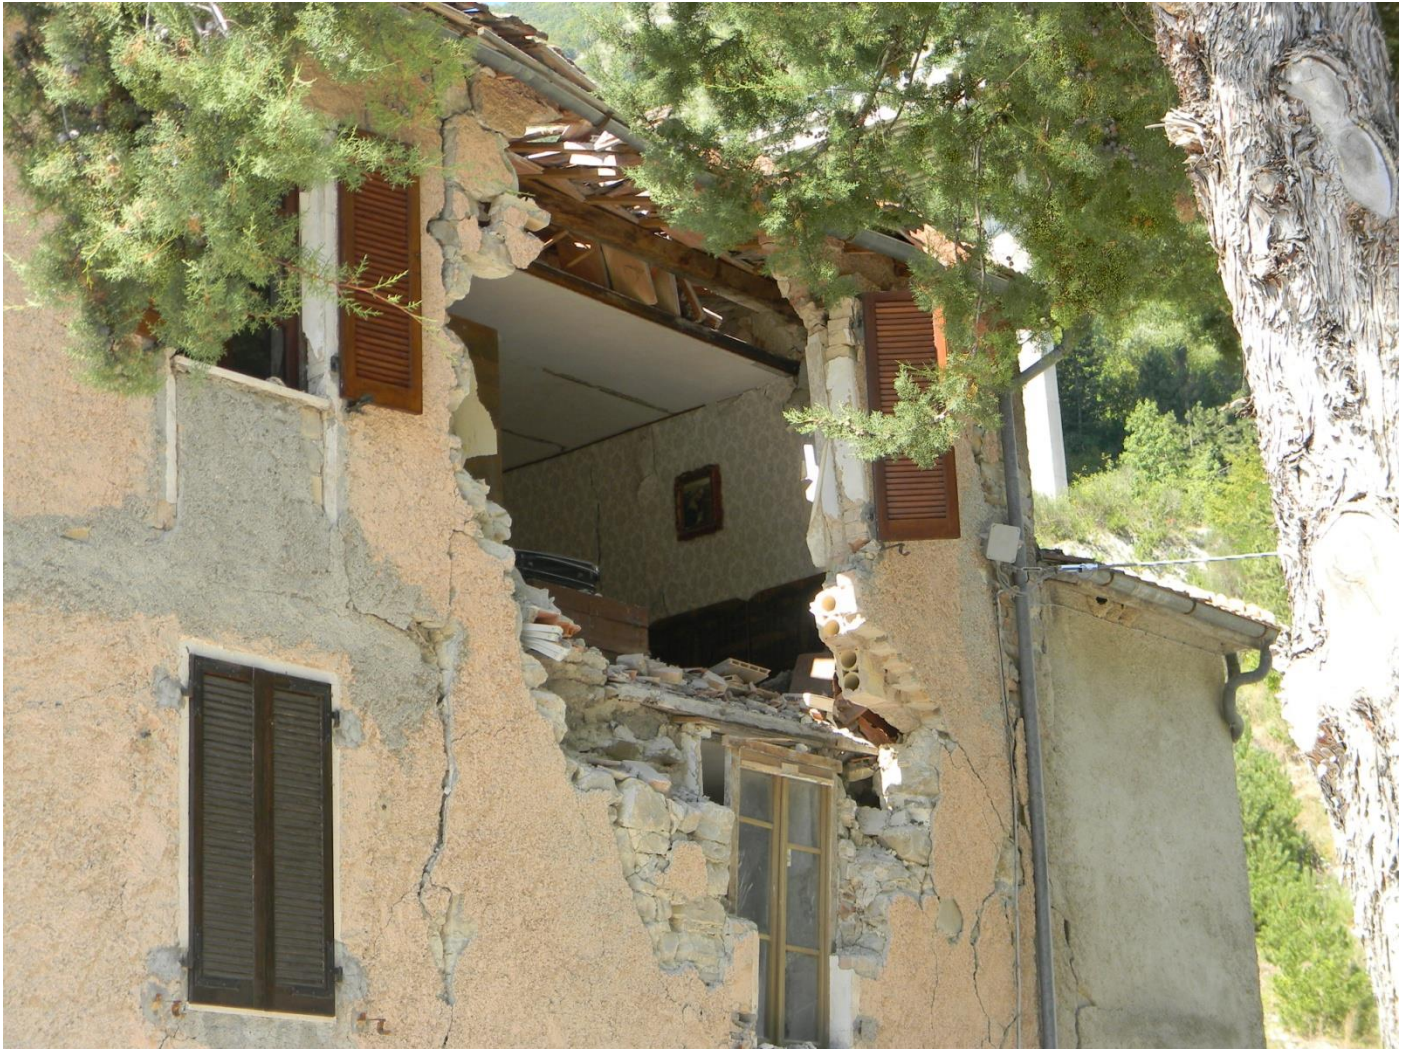
Si notano anche diverse tipologie di muratura su uno stesso edificio, addirittura su uno stesso paramento murario.

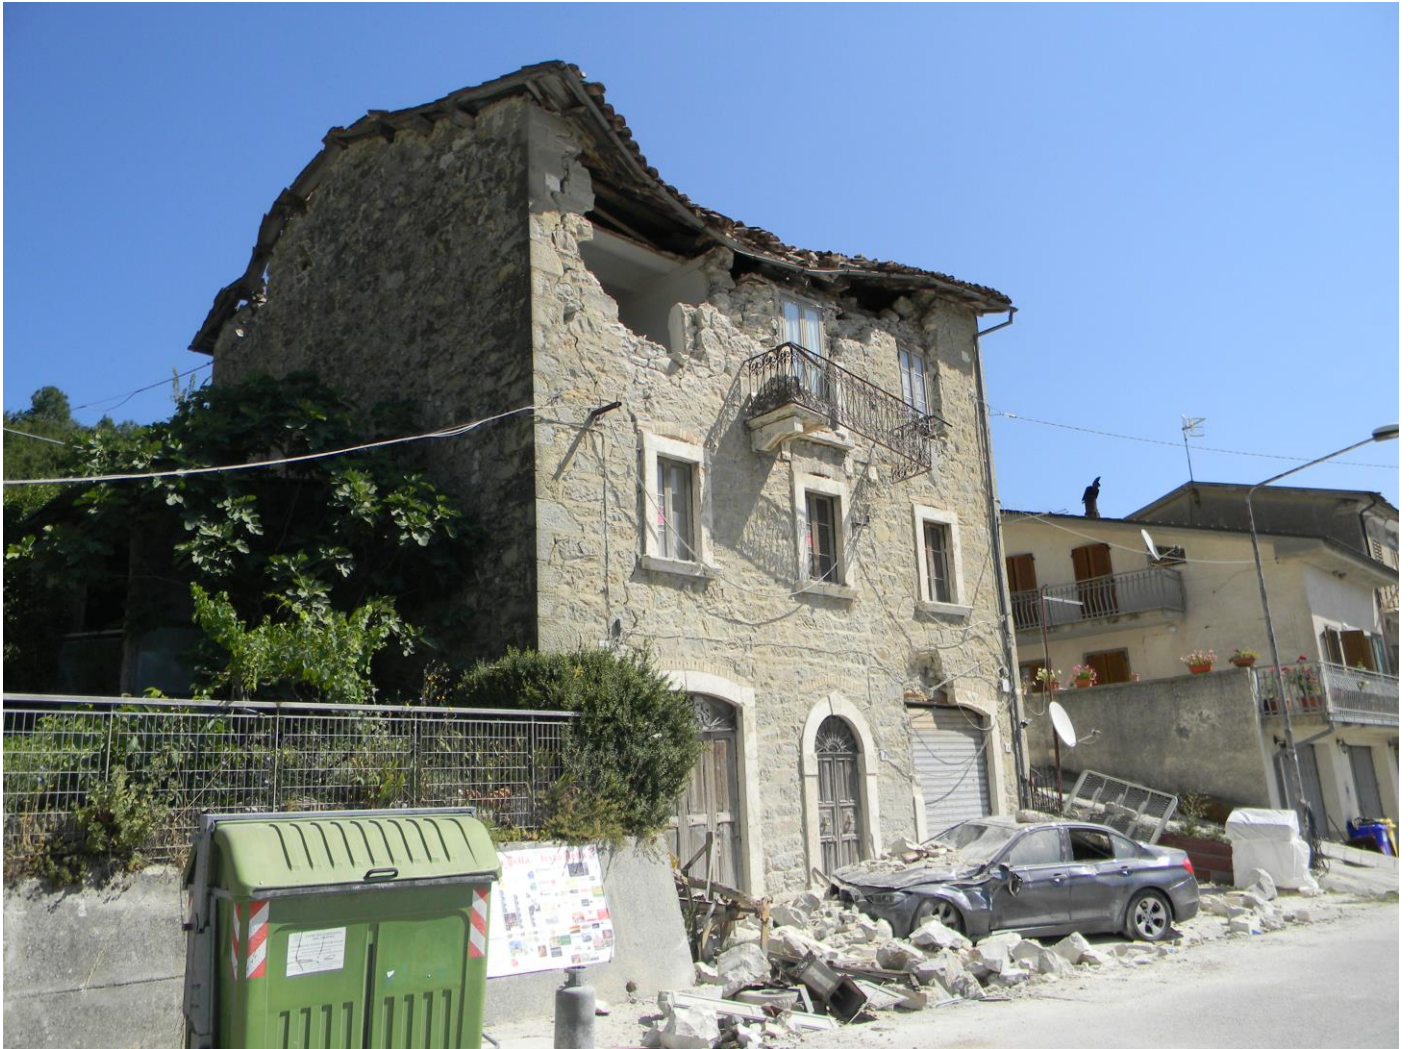
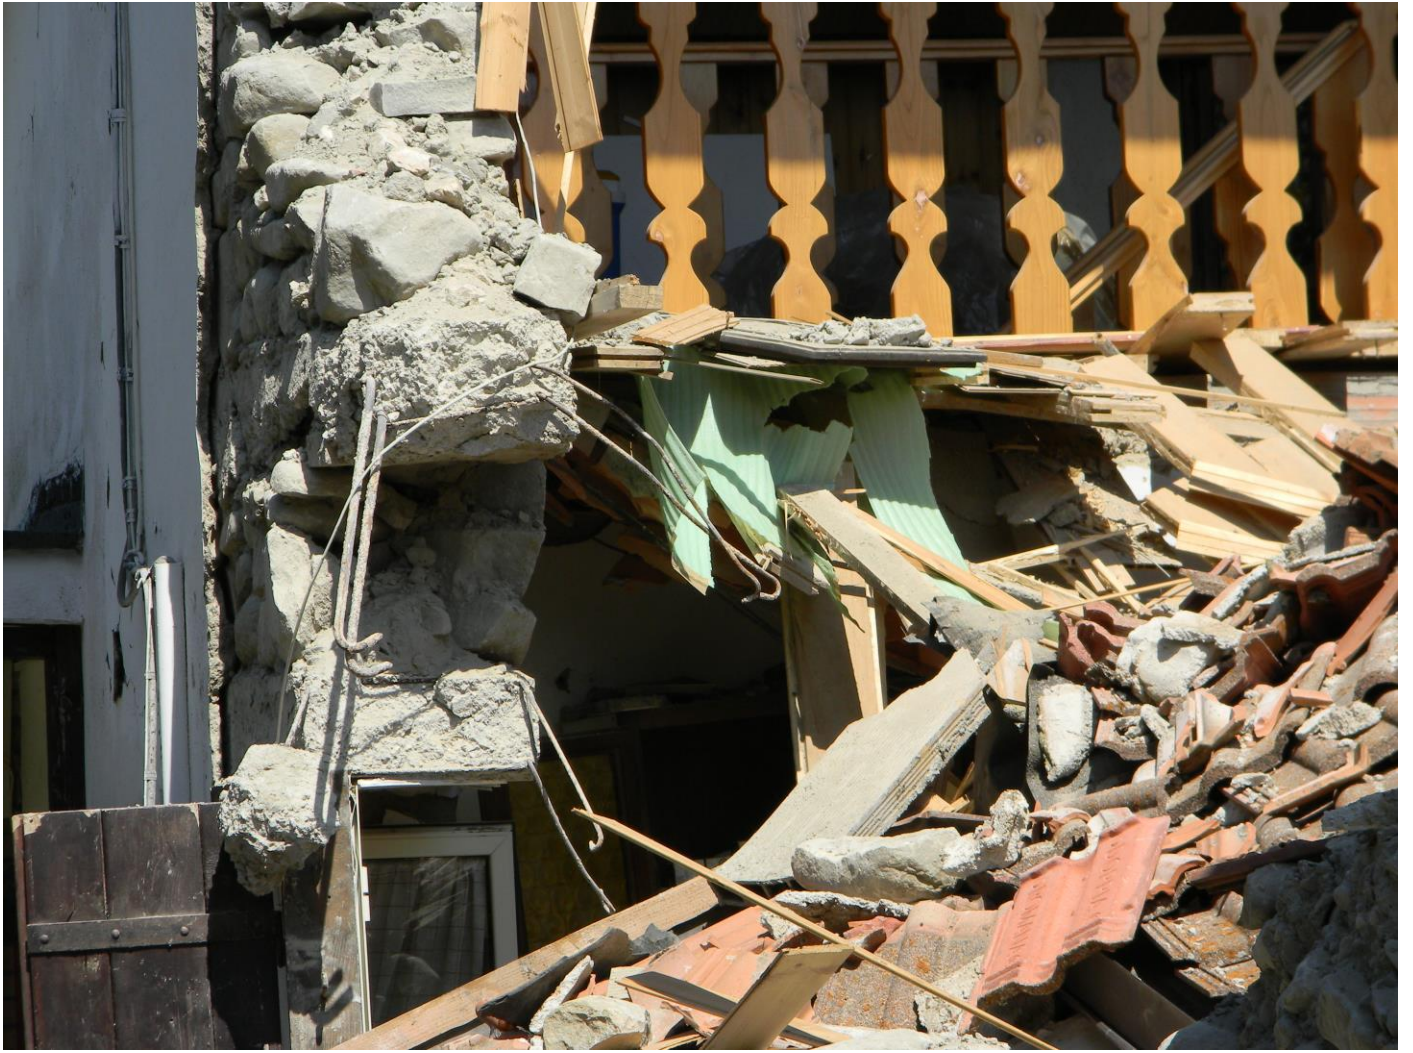
I balconi in vari casi si son mantenuti con danno o cedimento dei rigidi mensoloni e mantenimento delle flessibili solette.
