Prima documentazione fotografica di alcuni danni del recente evento sismico di Amatrice-Norcia-Valle del Tronto del 24 Agosto 2016 e dei successivi scuotimenti.

V. 1.0 - 31 Agosto 2016

Report ISI

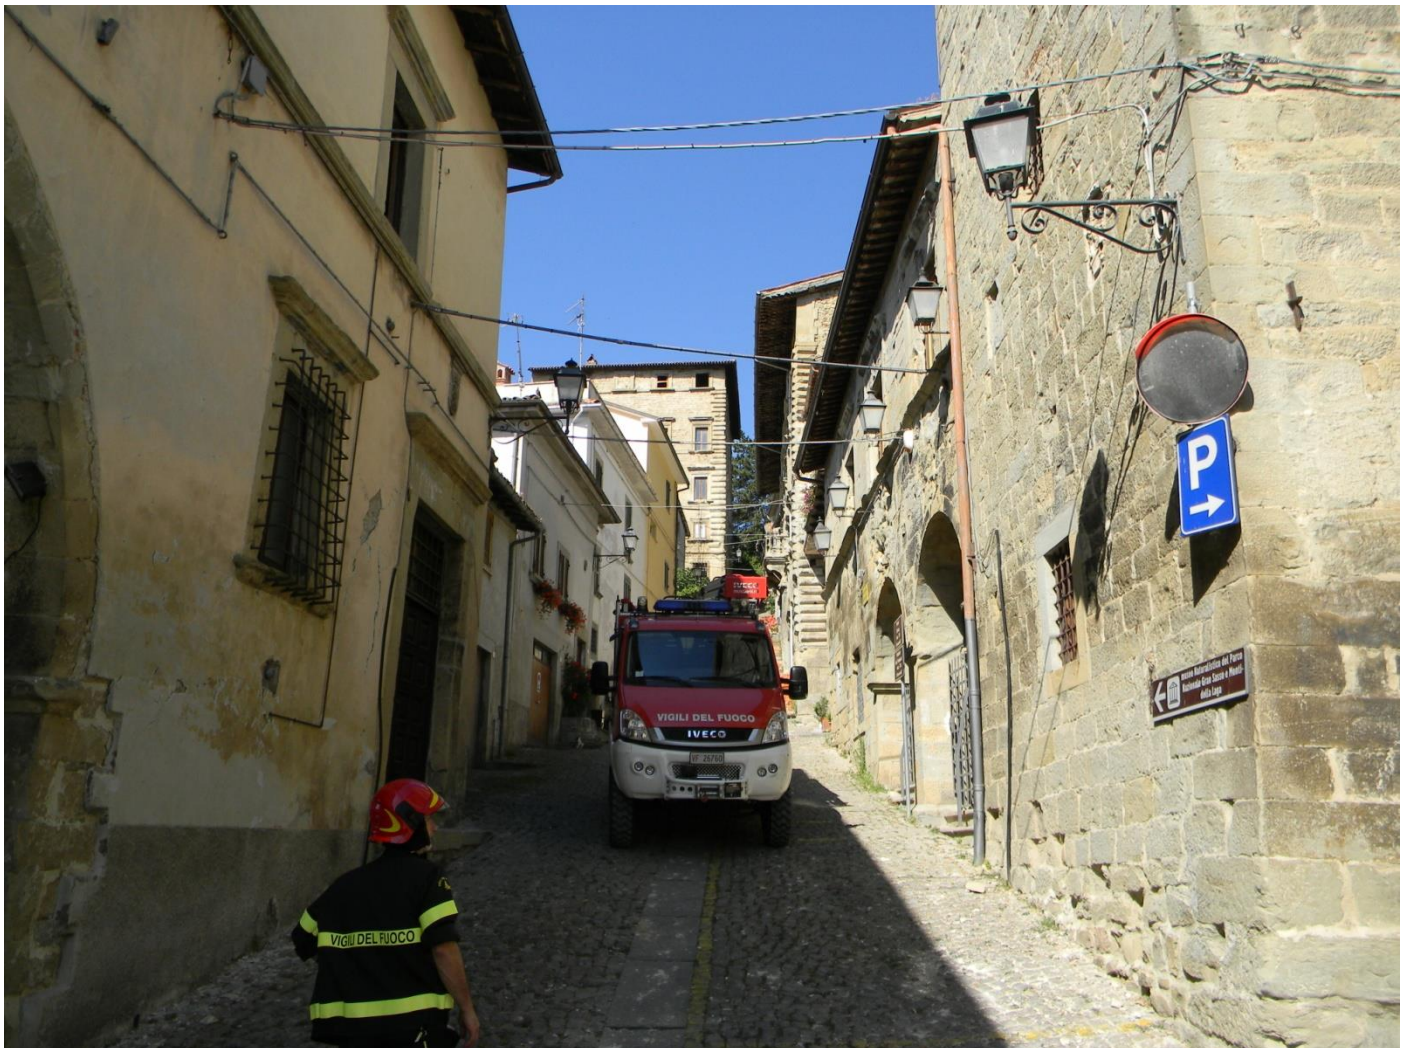
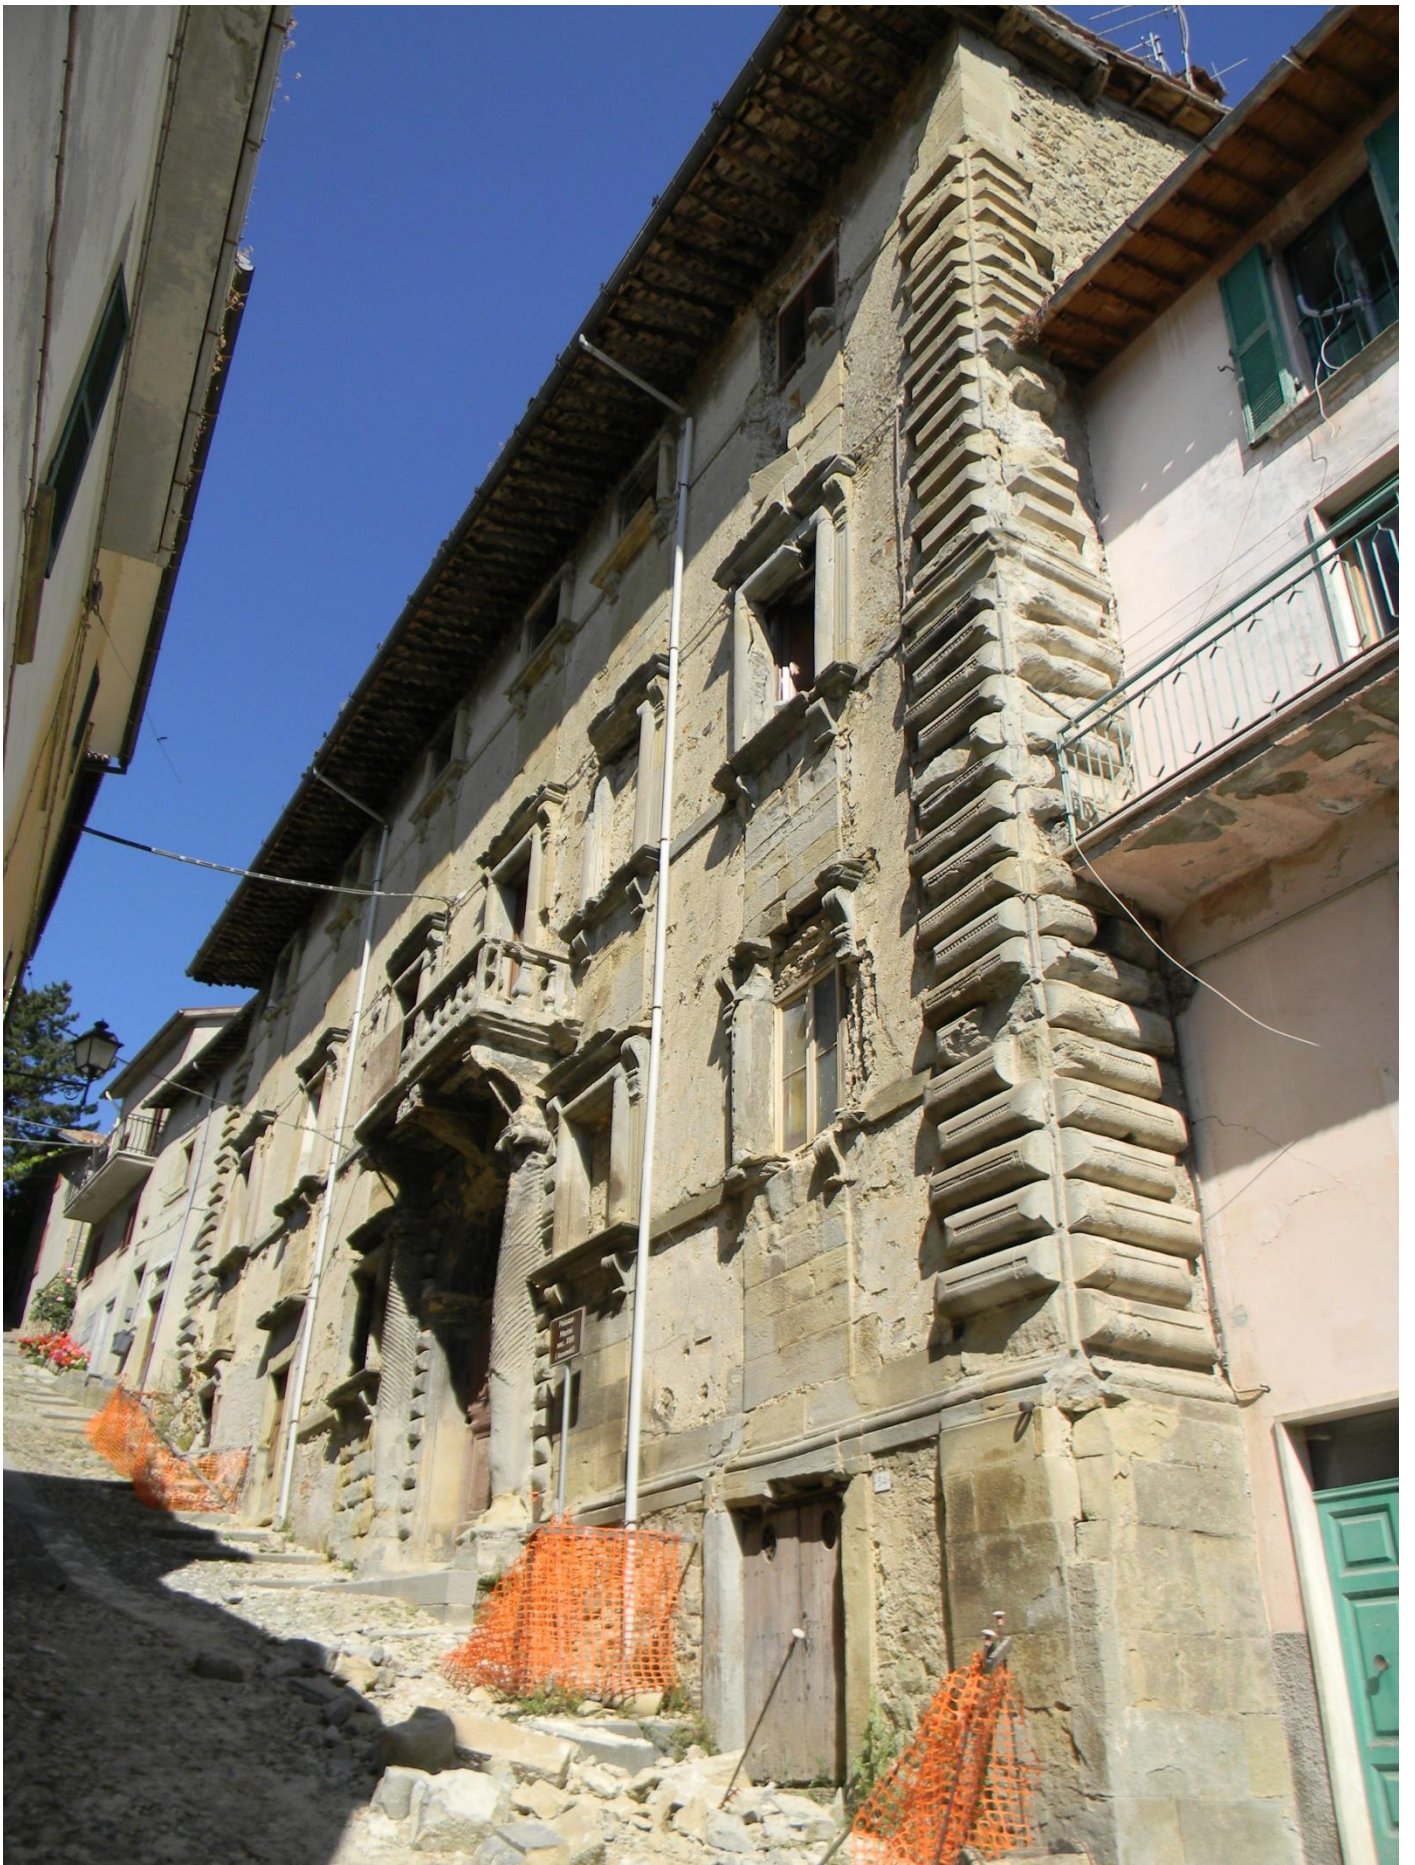
Alcuni edifici storici di maggior pregio non hanno subito danni rilevanti probabilmente per la presenza di murature con elementi lapidei squadrati e minore entità di rimaneggiamenti per il riposizionamento delle aperture.

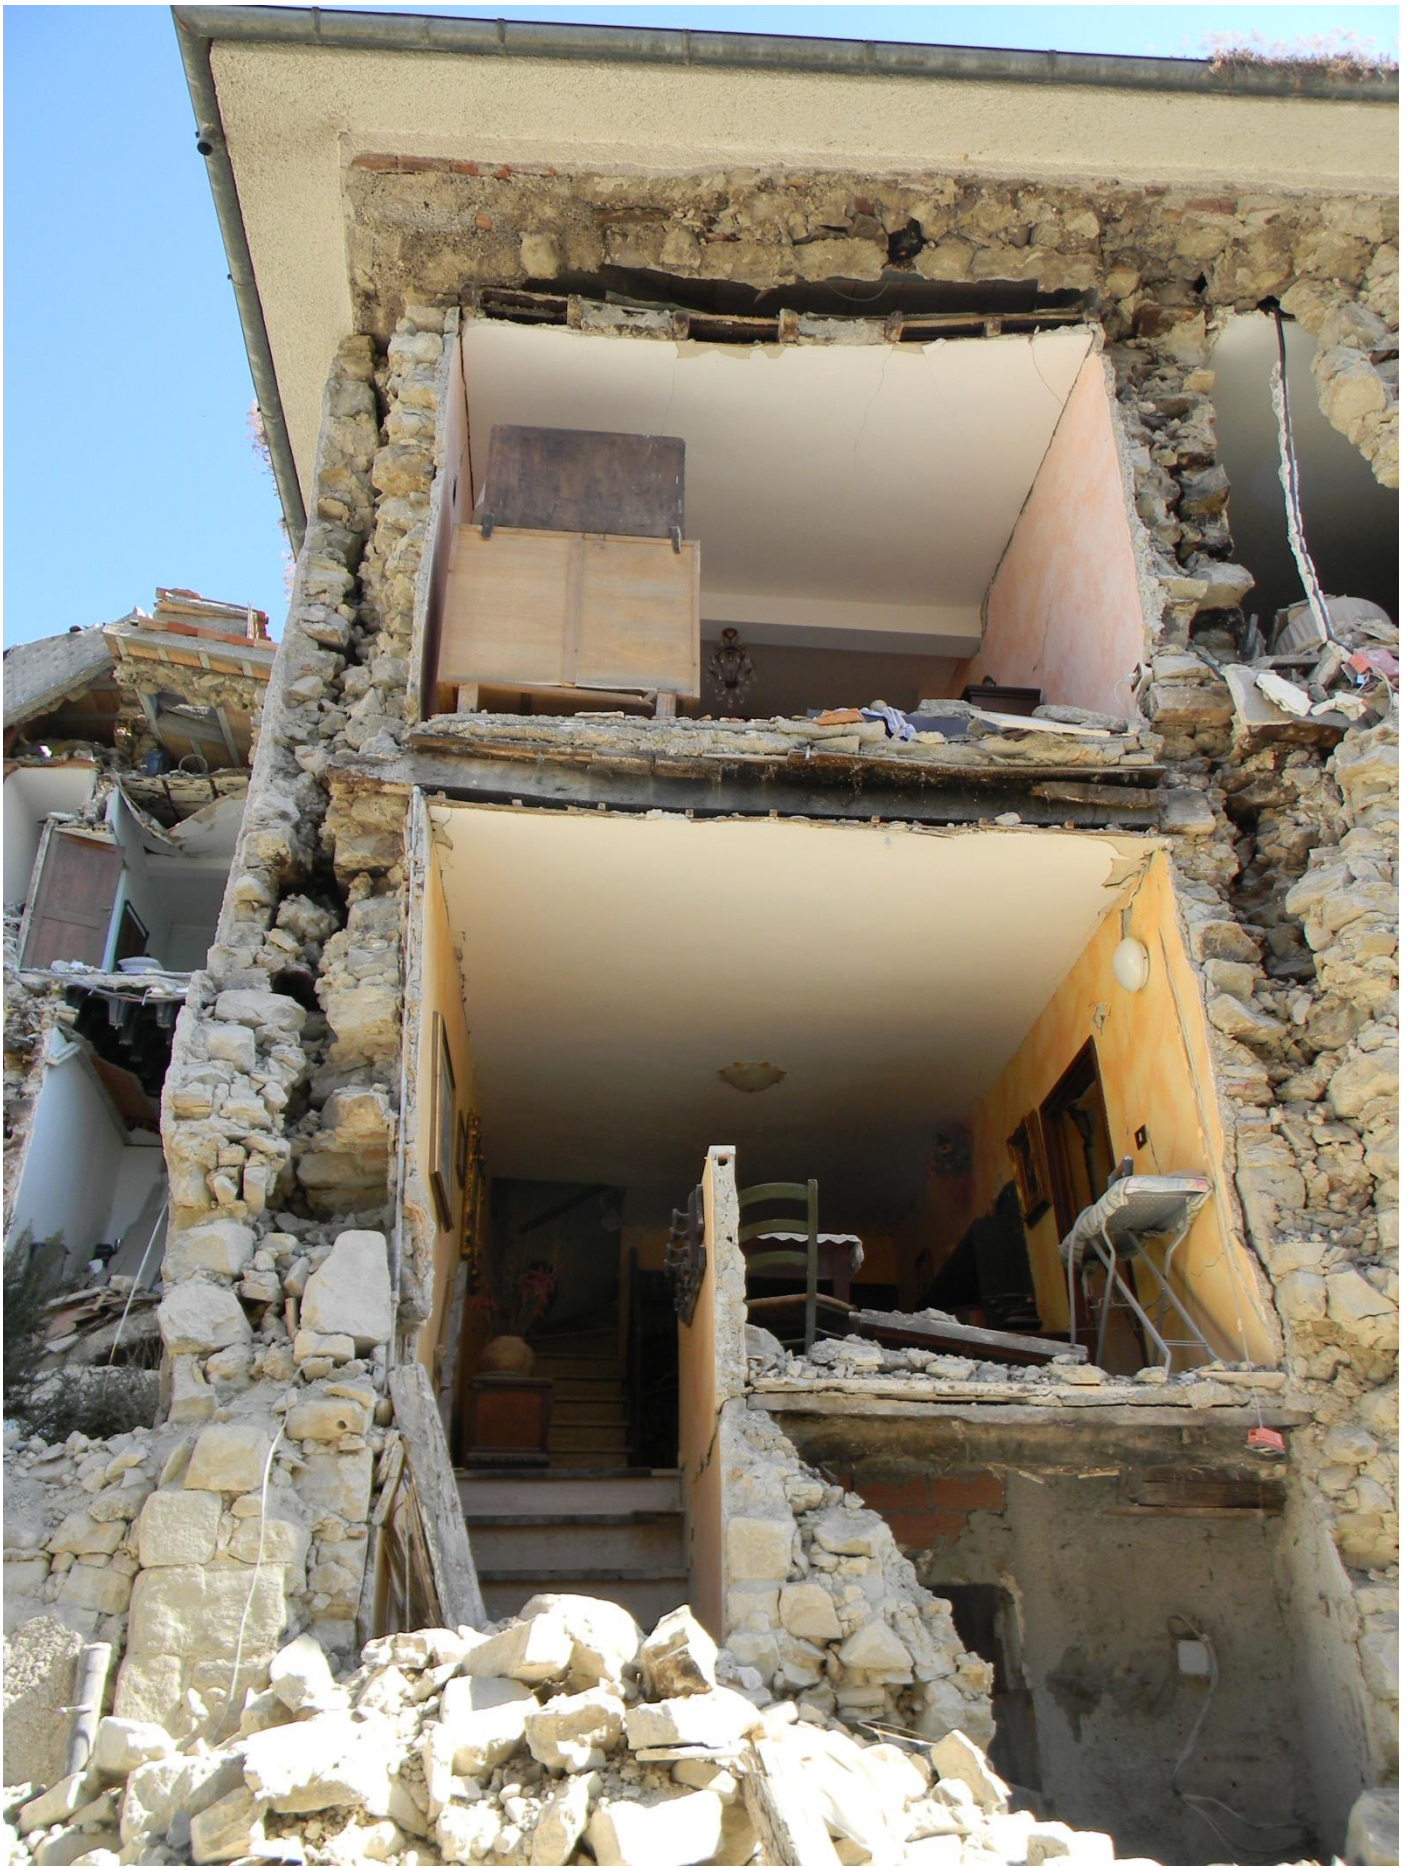
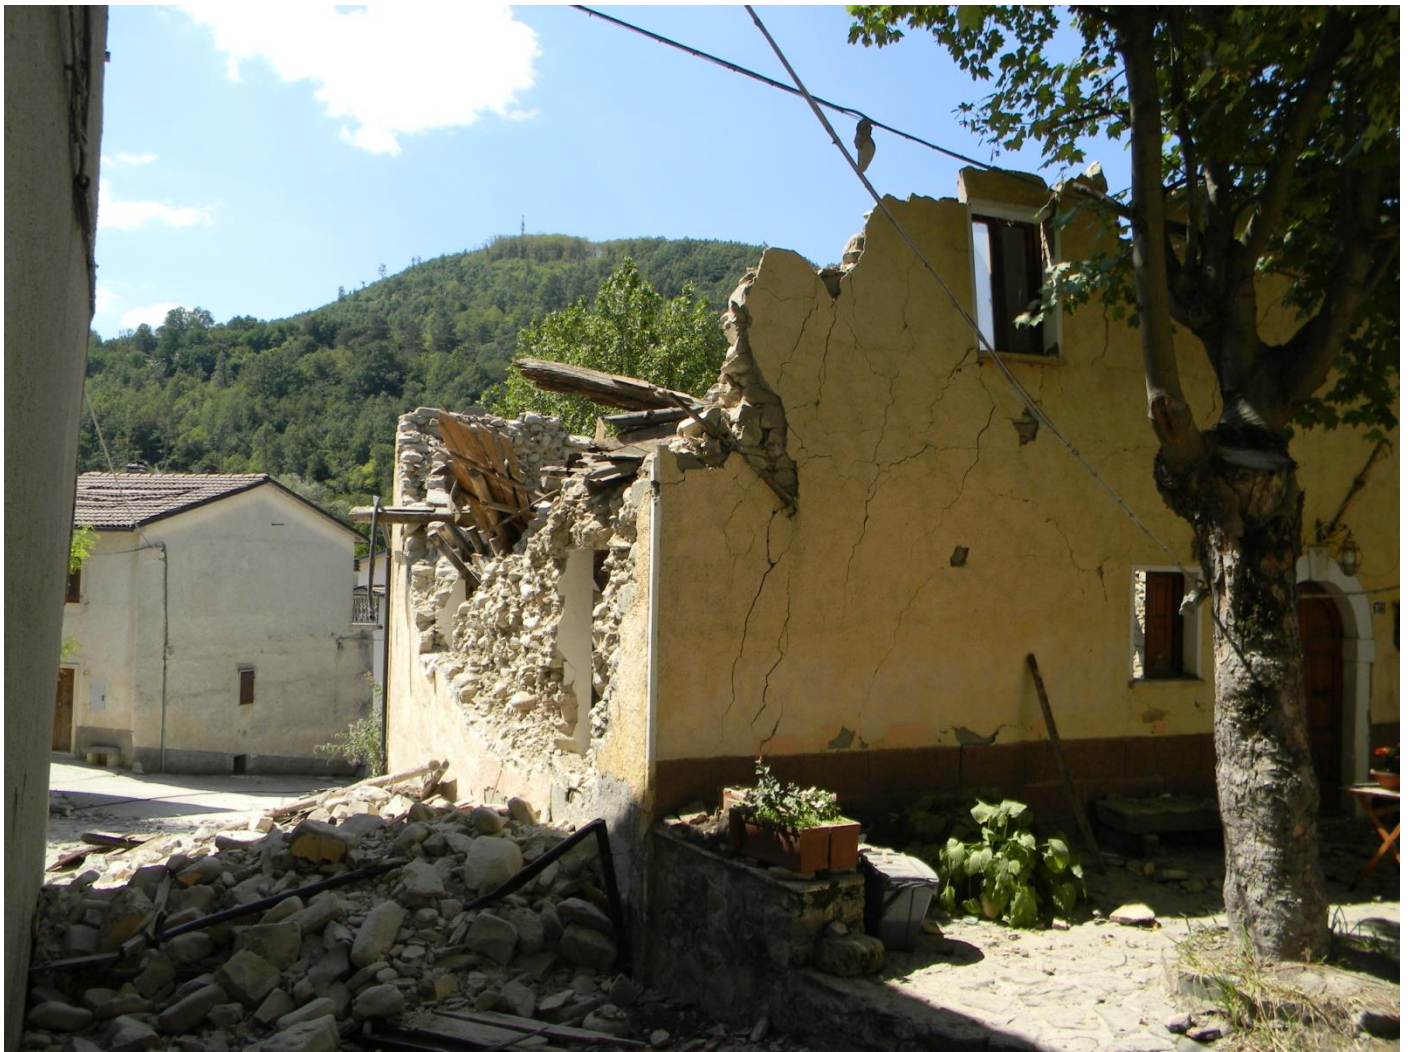
Un possibile percorso del danno potrebbe essere il seguente:

- ❖ Intonaci spessi su murature disgregate o poco legate, che contribuiscono alla stabilità iniziale delle stesse.
- ❖ Rapida instabilizzazione degli intonaci, distacchi e rapido deterioramento delle murature sottoposte alle oscillazioni seguenti e progressive.
- ❖ Cedimenti locali e ribaltamenti delle murature con perdita parziale poi totale del sostegno agli impalcati.
- ❖ Impacchettamento a terra degli impalcati.

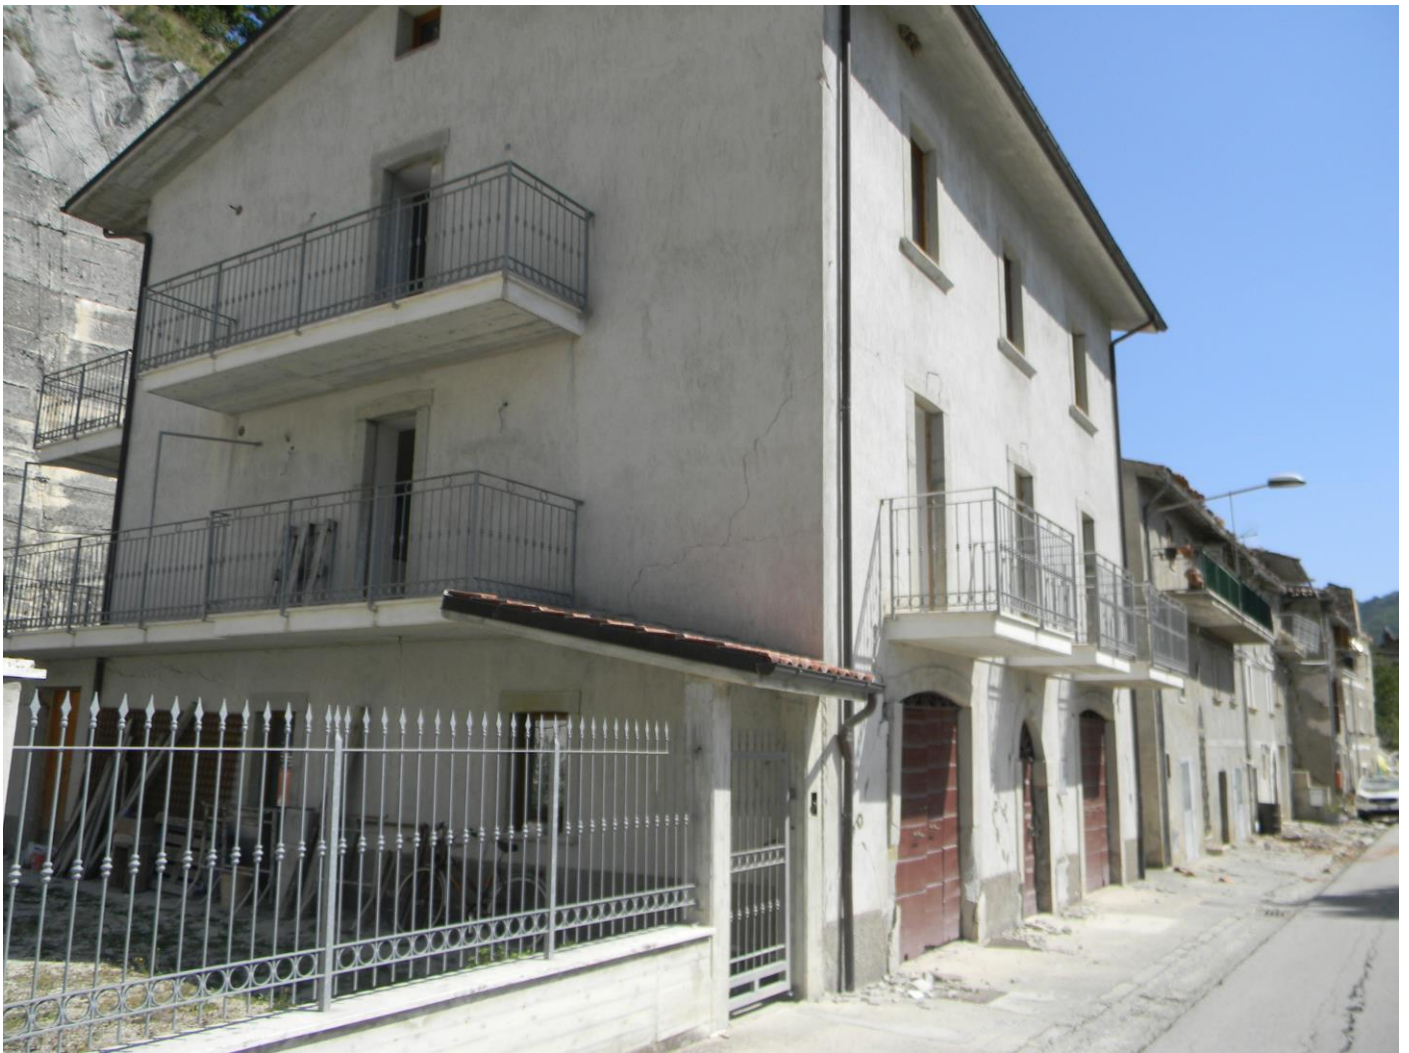
Elementi estranei inseriti alla meglio e solidali od in aderenza alle strutture hanno favorito martellamenti con accelerazione del danno.

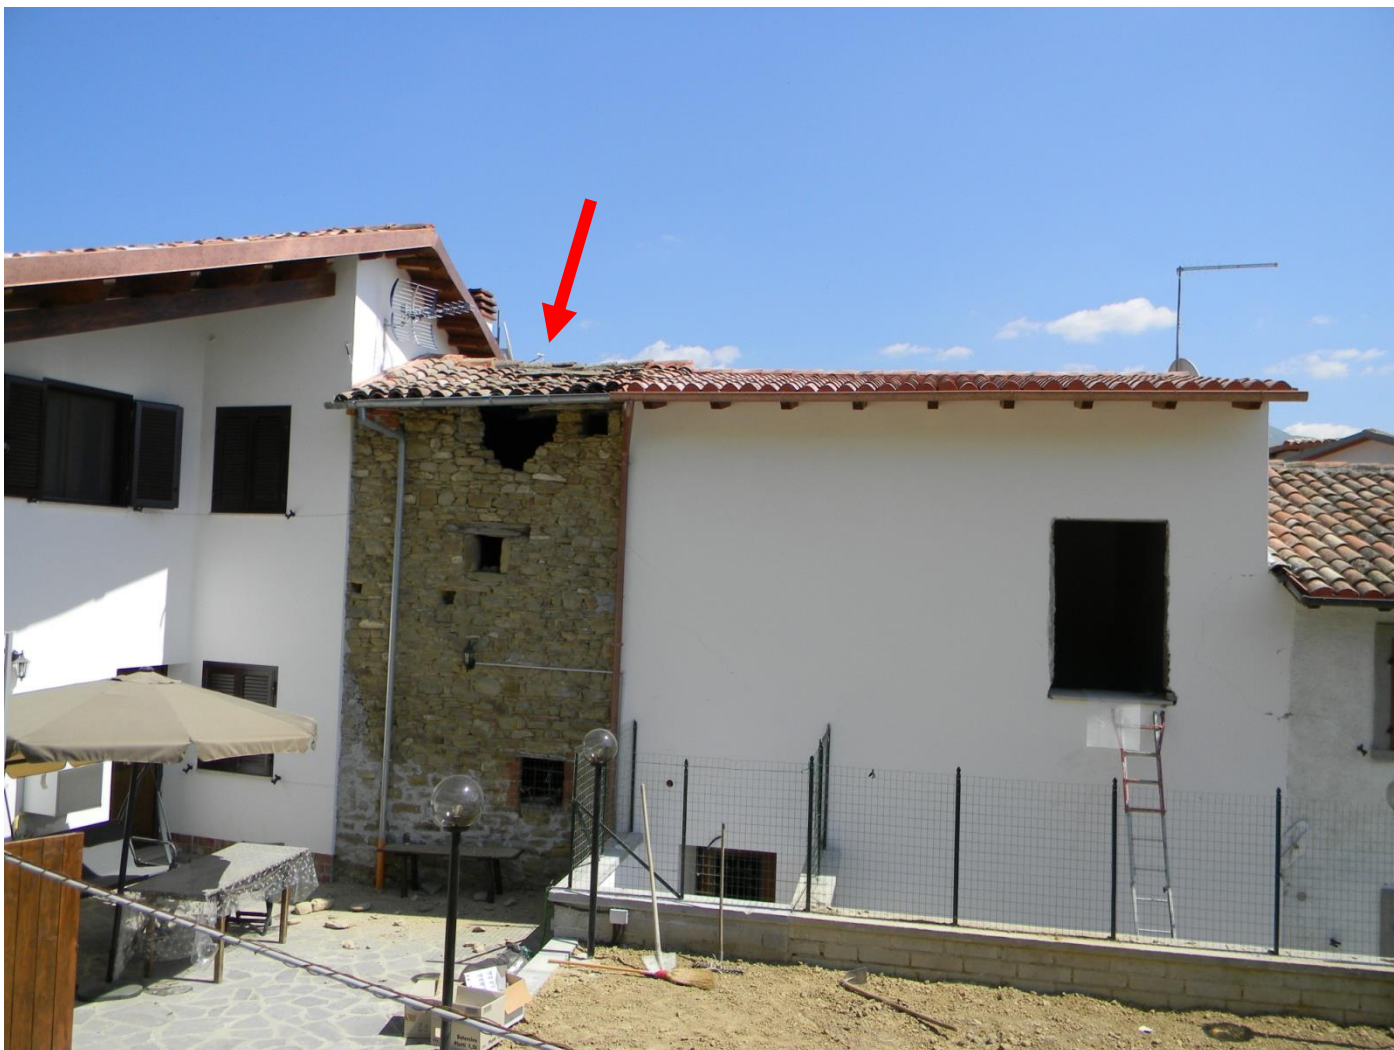
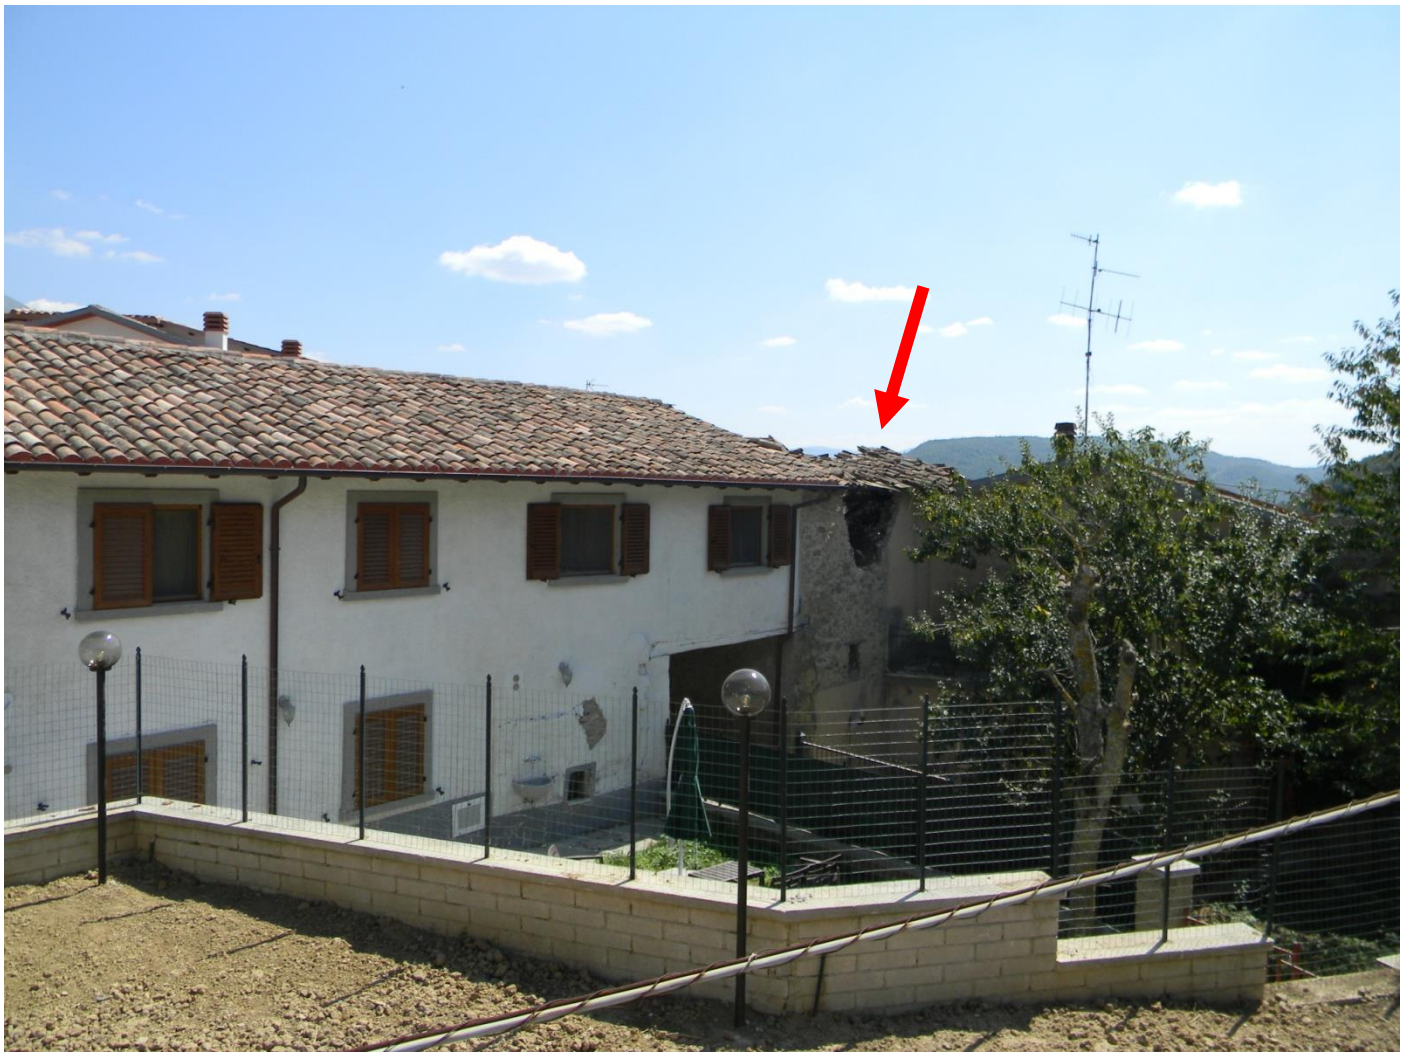
Sono presenti fabbricati nuovi o efficacemente ristrutturati che non hanno evidenziato danni apparenti. Fabbricati privi di interventi, compresi tra fabbricati ristrutturati, hanno condiviso con questi ultimi azioni di inerzia commisurate alle nuove rigidezze ristrutturate, ma eccessive per le capacità dei fabbricati privi di interventi migliorativi, con conseguente danno esteso.

Nei due casi evidenziati in foto probabilmente è intervenuto anche un meccanismo di primo modo per assenza di ritegno in sommità dei paramenti; sui fabbricati limitrofi ristrutturati è stata sostituita la copertura e sono ben visibili i nuovi travicelli, verosimilmente appoggiati almeno previo consolidamento anche solo di una porzione di muro.

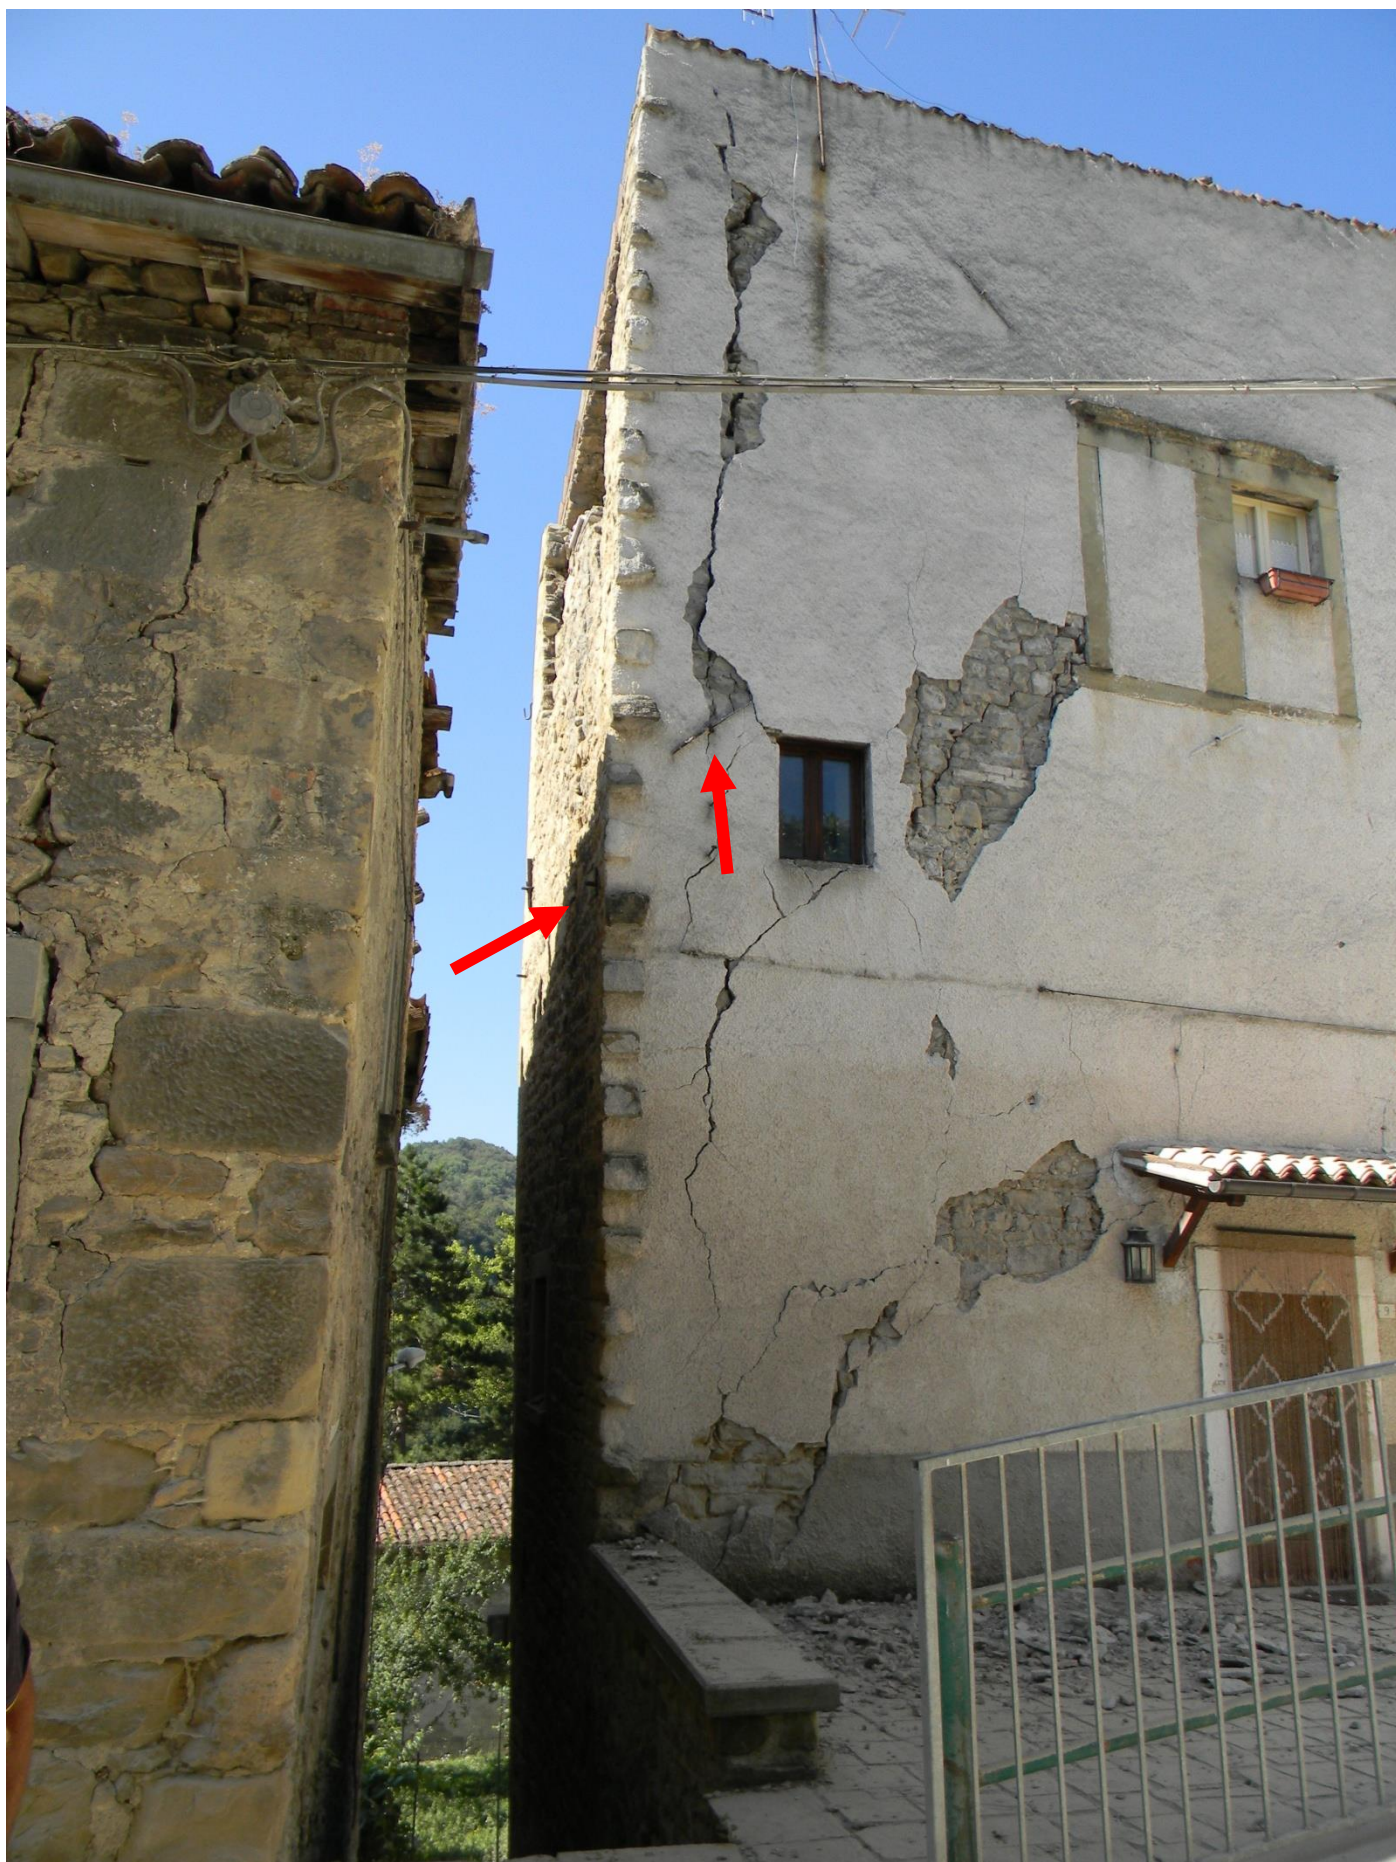
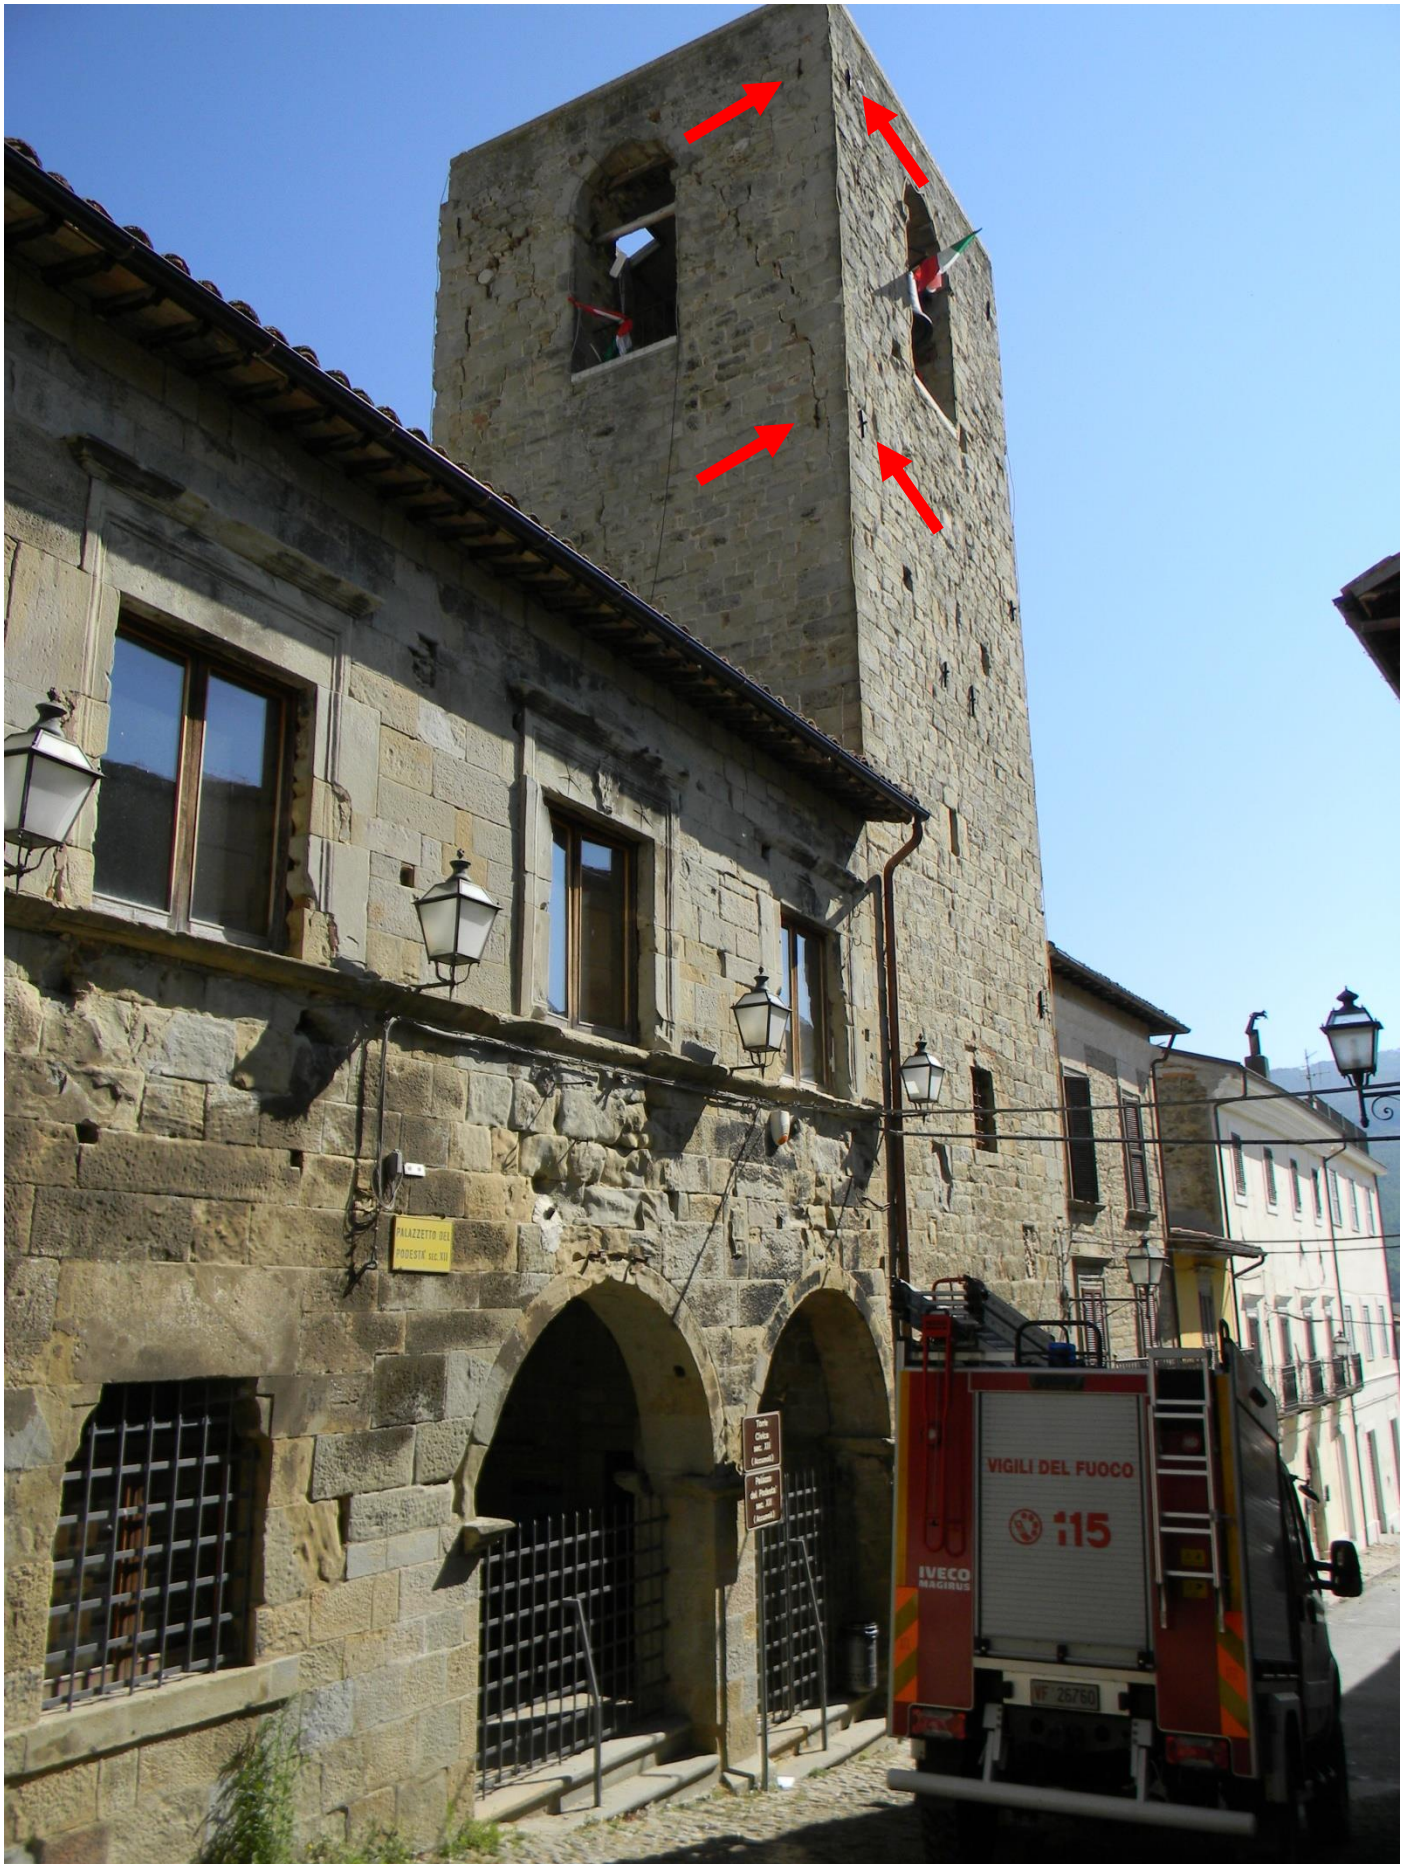
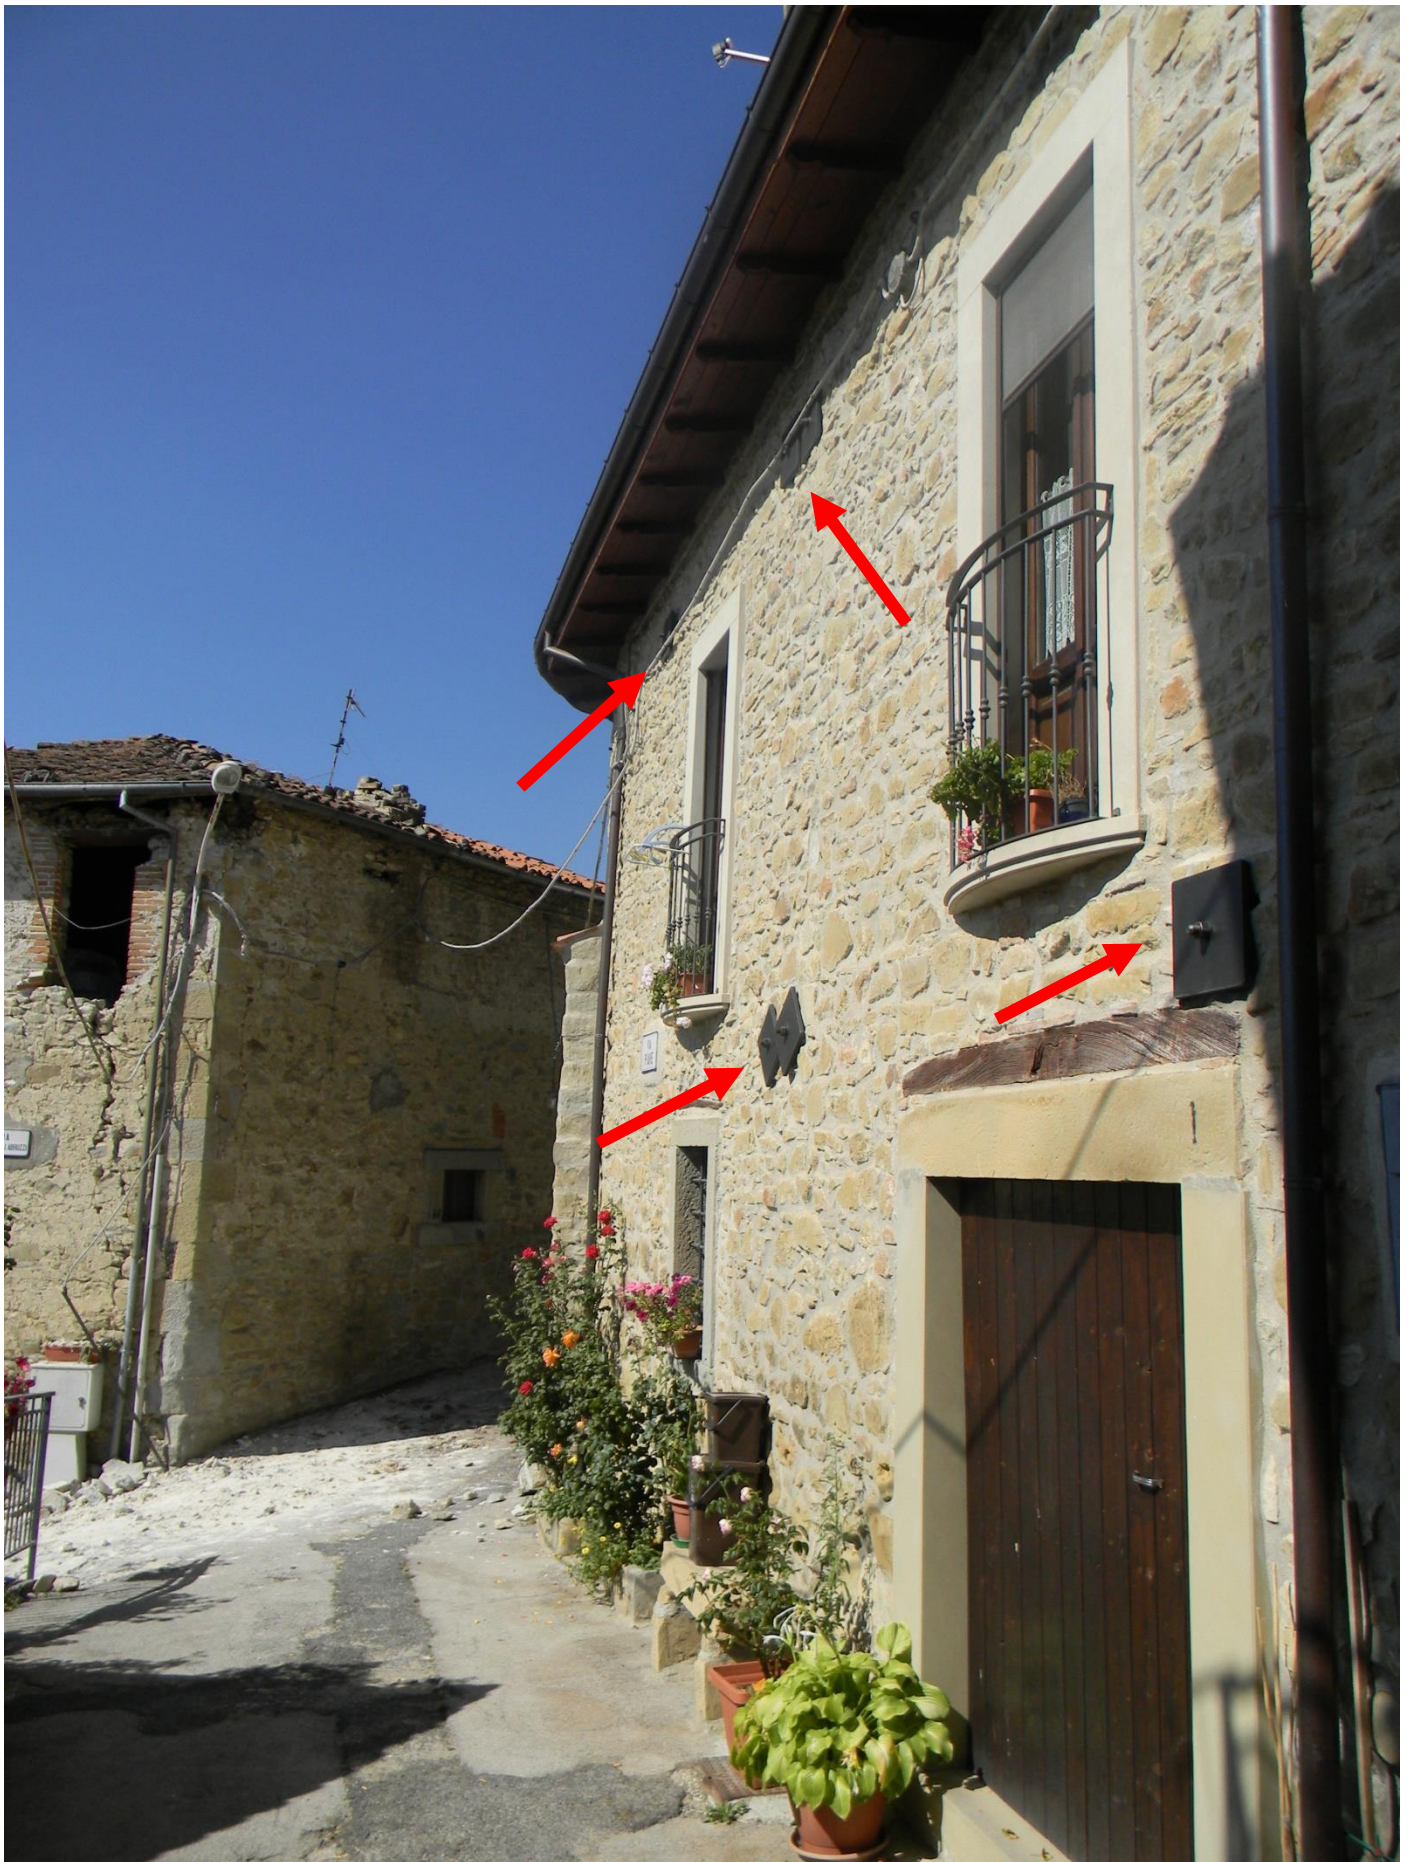
I tiranti metallici posizionati con una certa diffusione, hanno dimostrato efficacia nel contenere i ribaltamenti delle murature dotate di sufficiente omogeneità, ma si sono rivelati influenti per contenere azioni su murature disgregate.

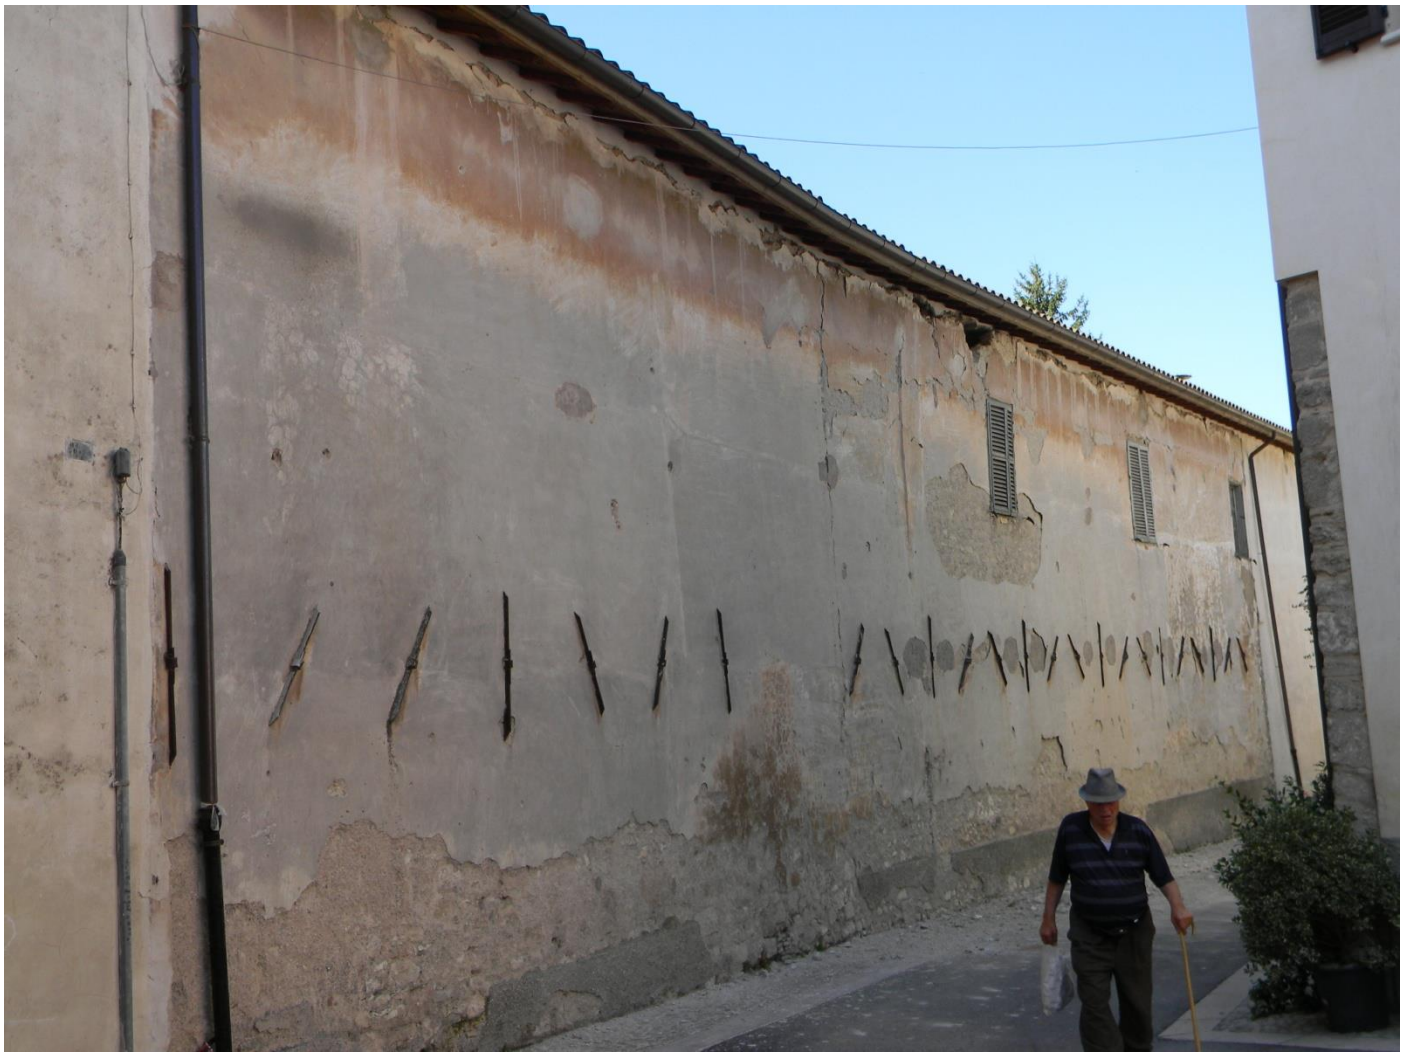
Si evidenziano comunque anche "casi studi" sull'uso dei tiranti, come nella foto che segue nella quale sono stati inseriti esclusivamente a piano primo e non in copertura.
