Prima documentazione fotografica di alcuni danni del recente evento sismico di Amatrice-Norcia-Valle del Tronto del 24 Agosto 2016 e dei successivi scuotimenti.

V. 1.0 - 31 Agosto 2016

Report ISI

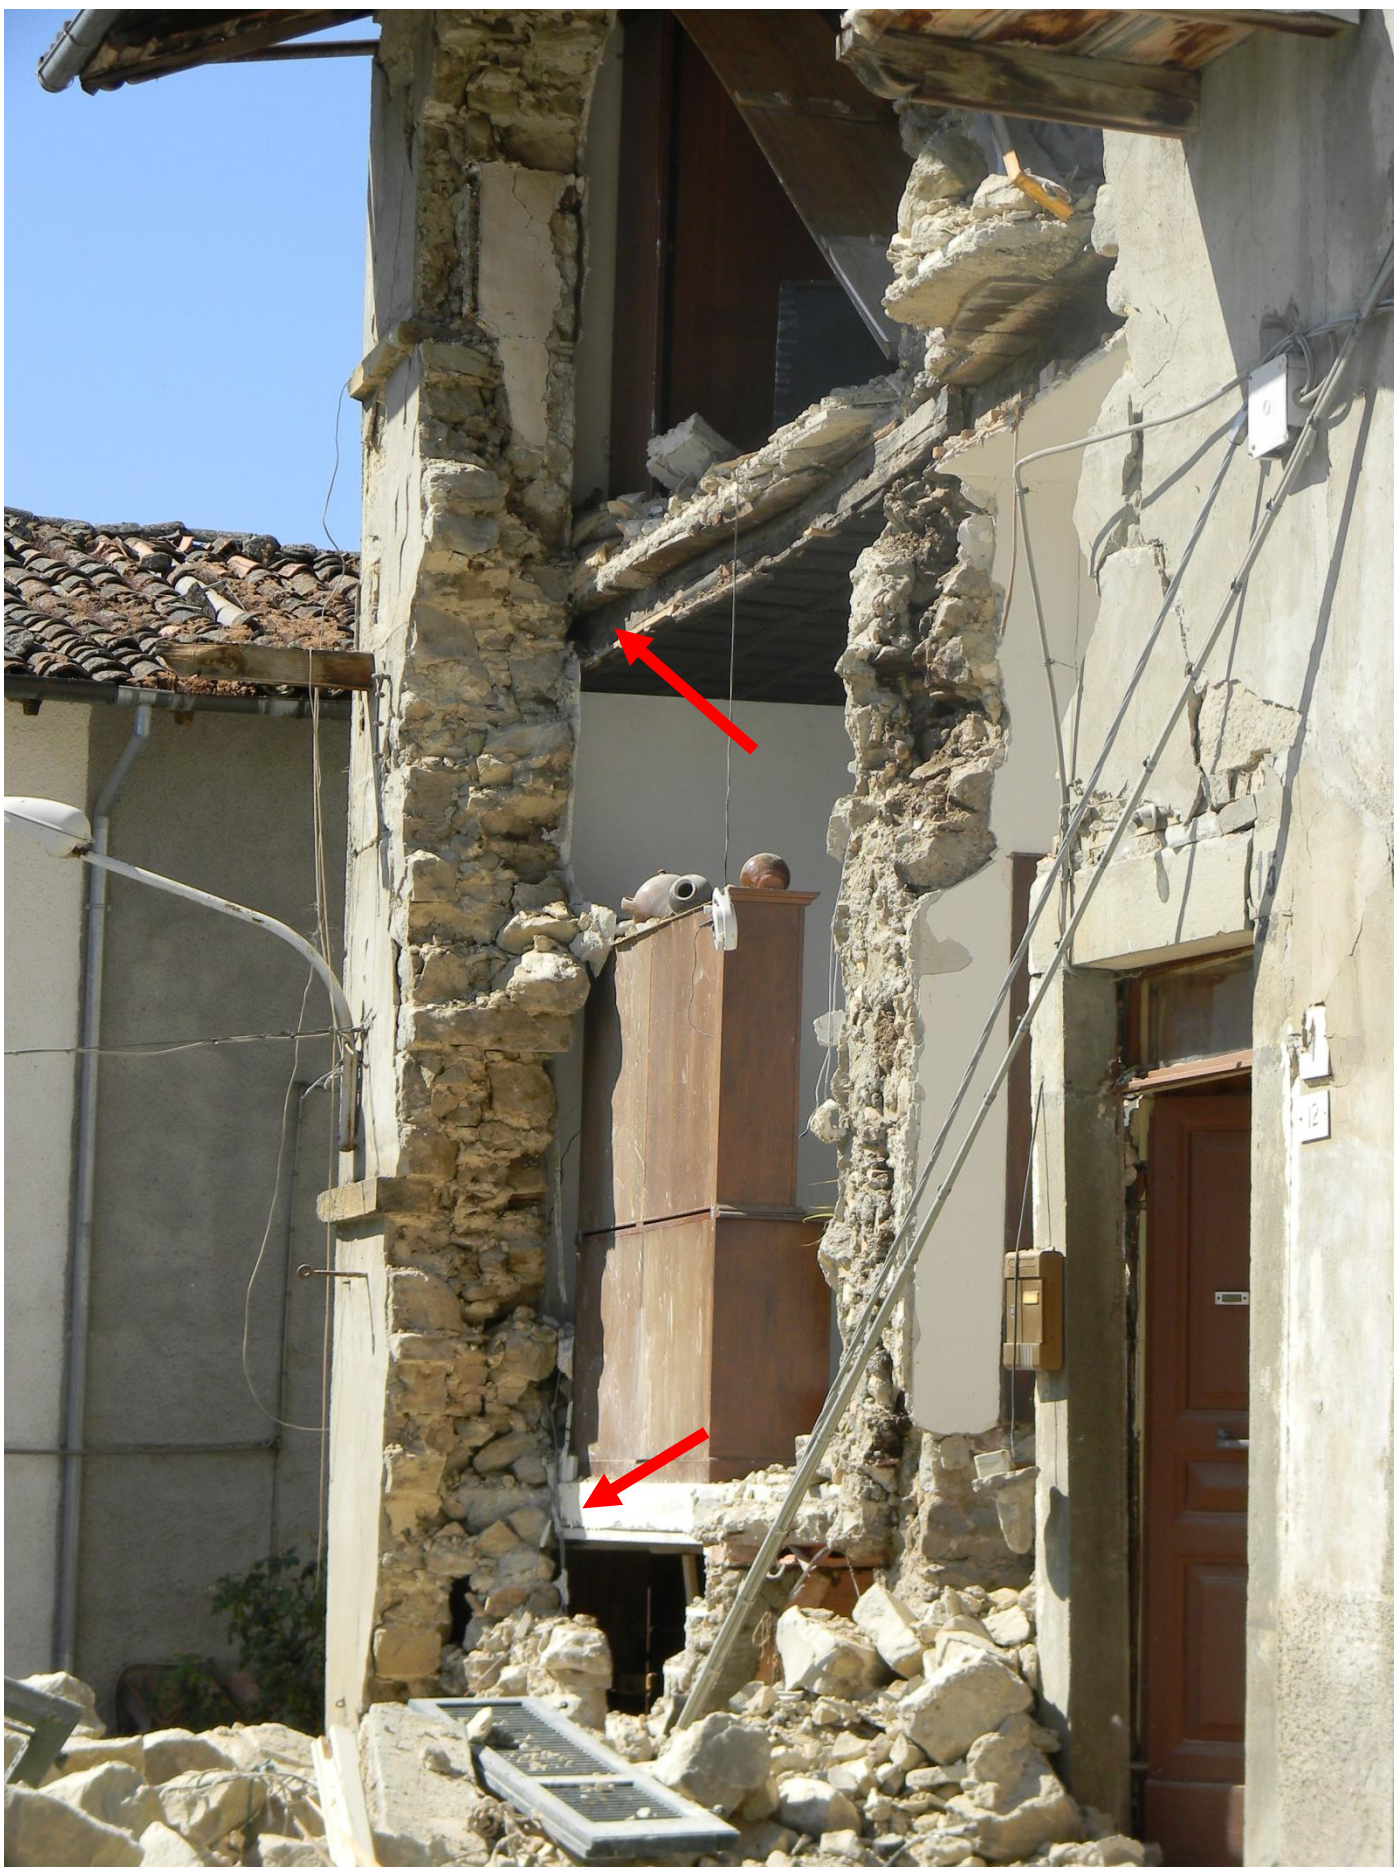
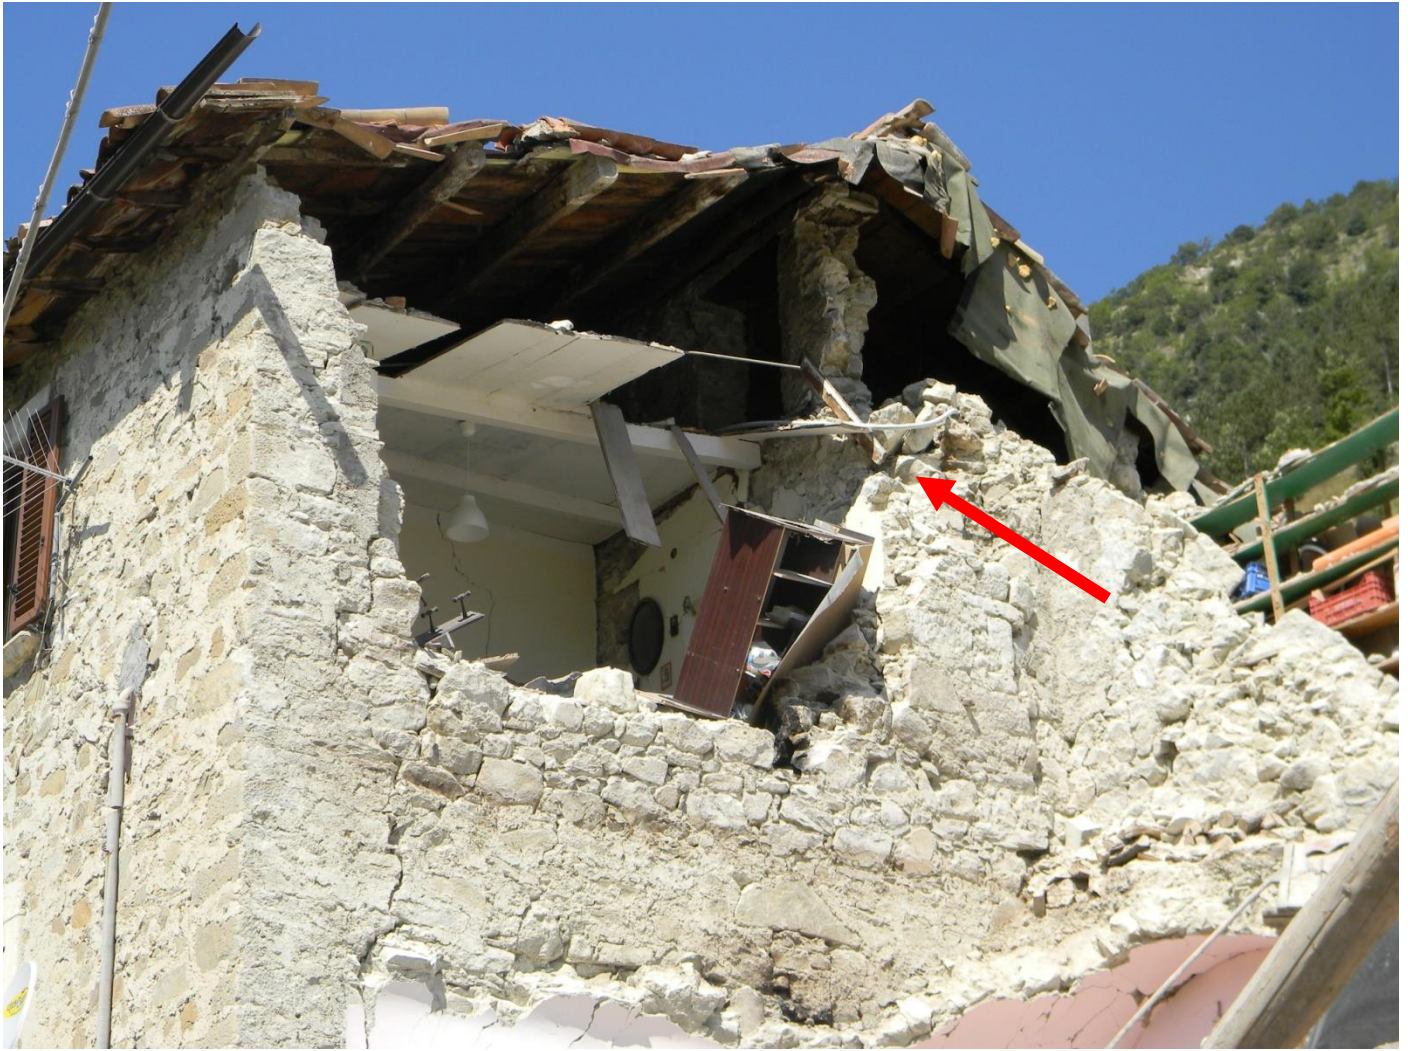
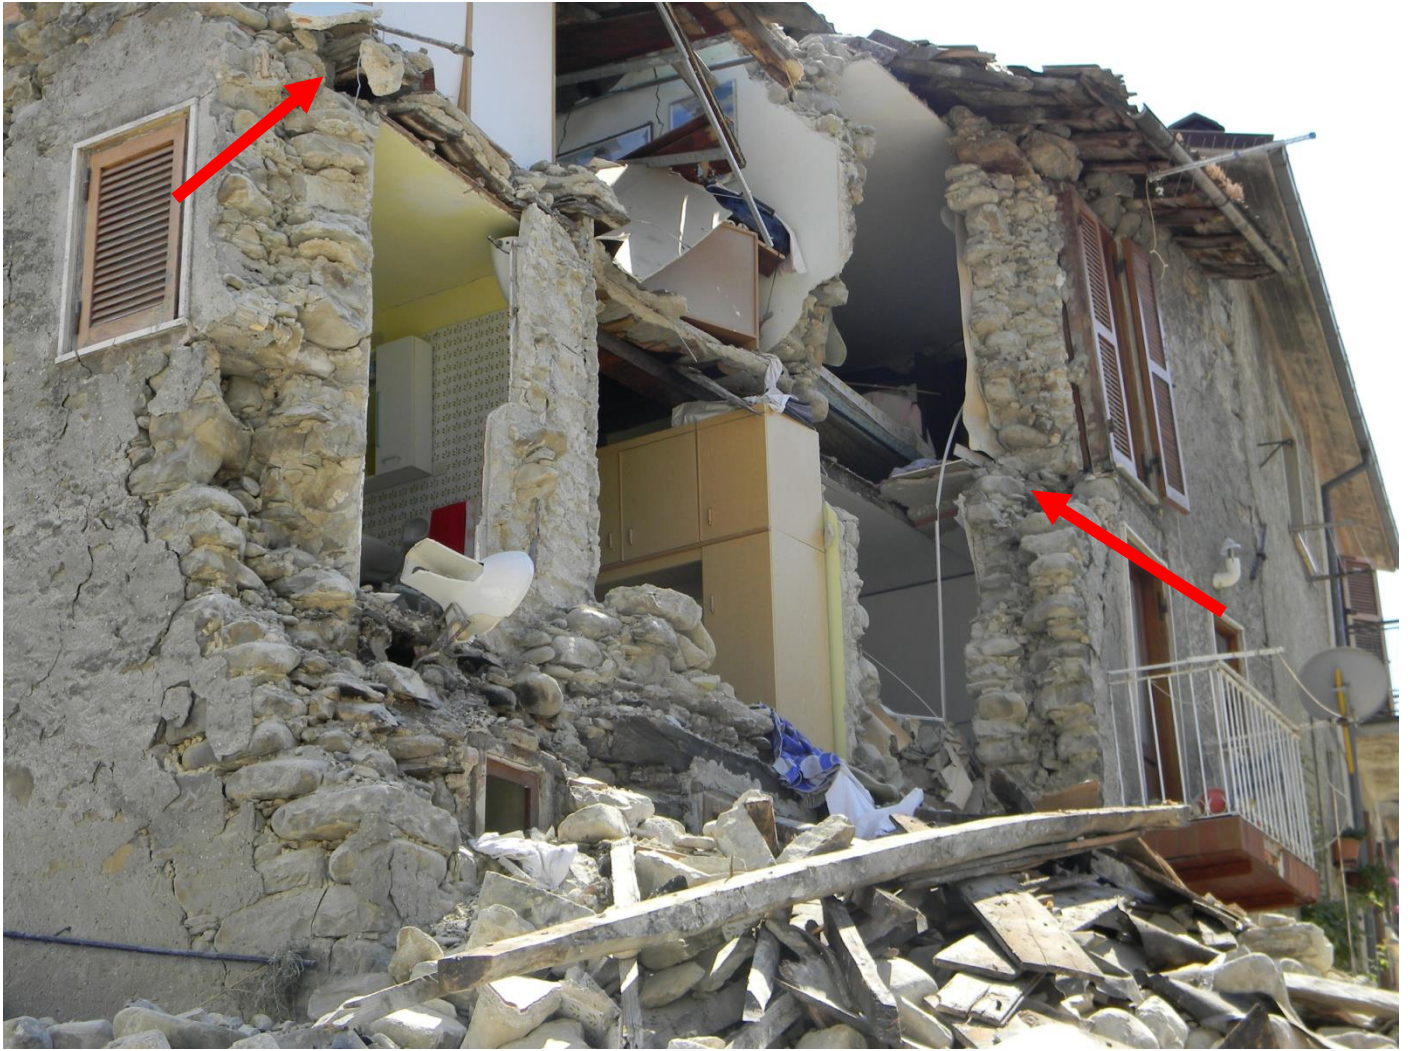
Sempre riconosciuta pregiudizievole l'assenza di diffuse connessioni tra impalcati e murature d'ambito.

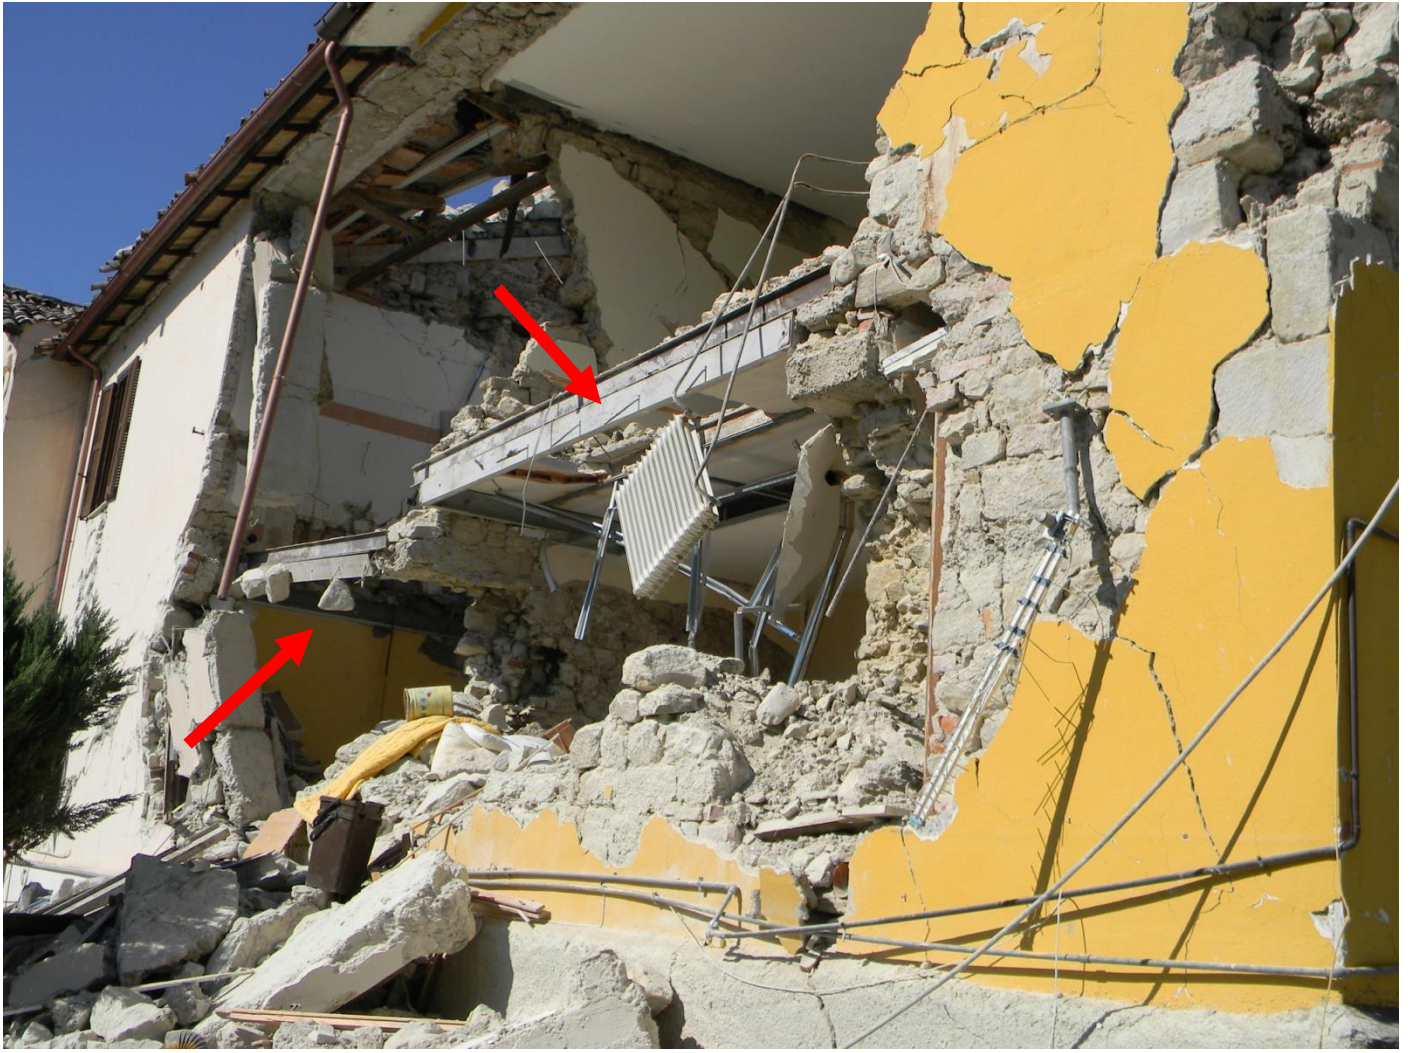
Si evidenzia un caso di connessioni diffuse ma strappate a seguito del ribaltamento di facciata.

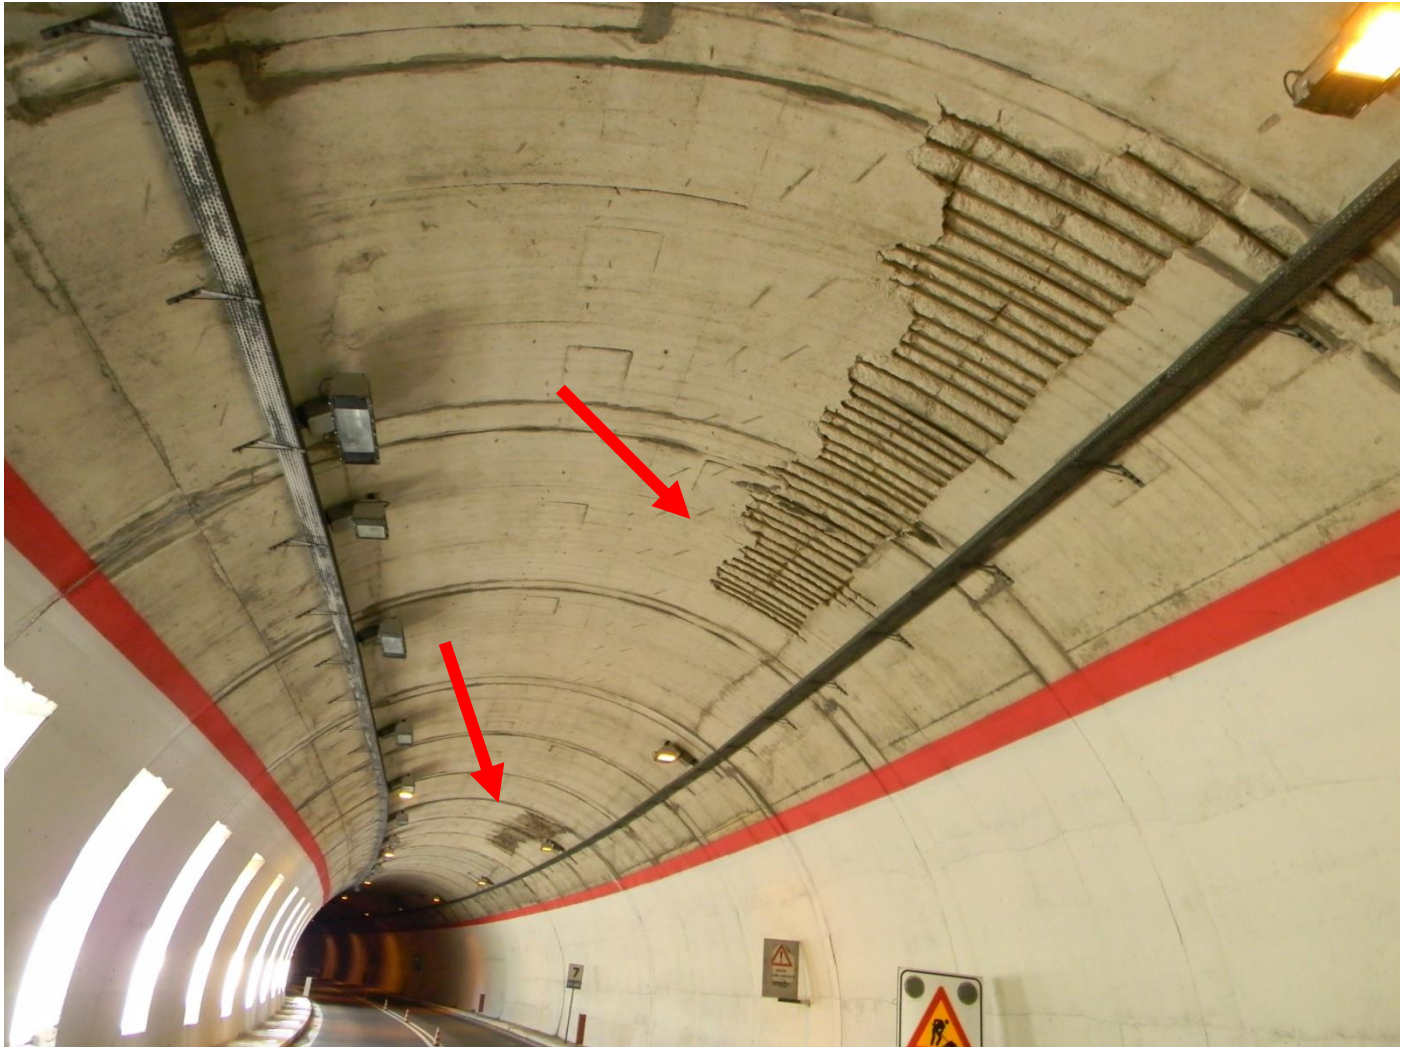
La galleria di Forca Canapine è stata chiusa a seguito del distacco dei copriferri in sommità, forse per deformazione trasversale dell'arco (il versante soprastante è stato soggetto a numerosi e importanti movimenti) e conseguente spinta a vuoto oppure, più semplicemente perchè già soggetti a parziale distacco per carbonatazione.

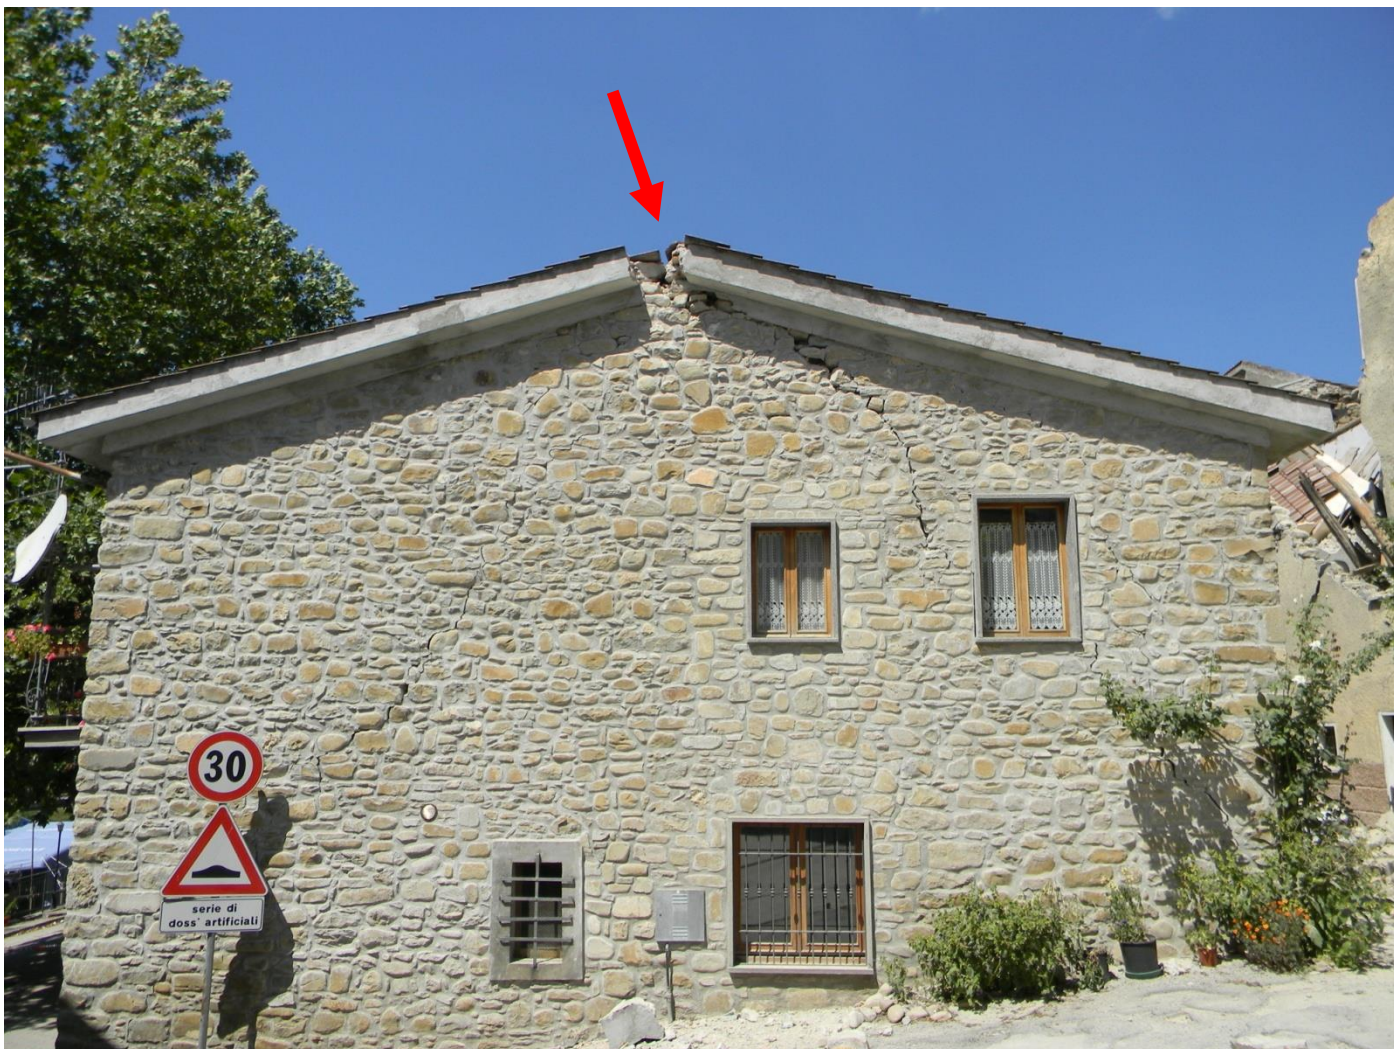
Assenza di continuità nel cordolo di copertura.

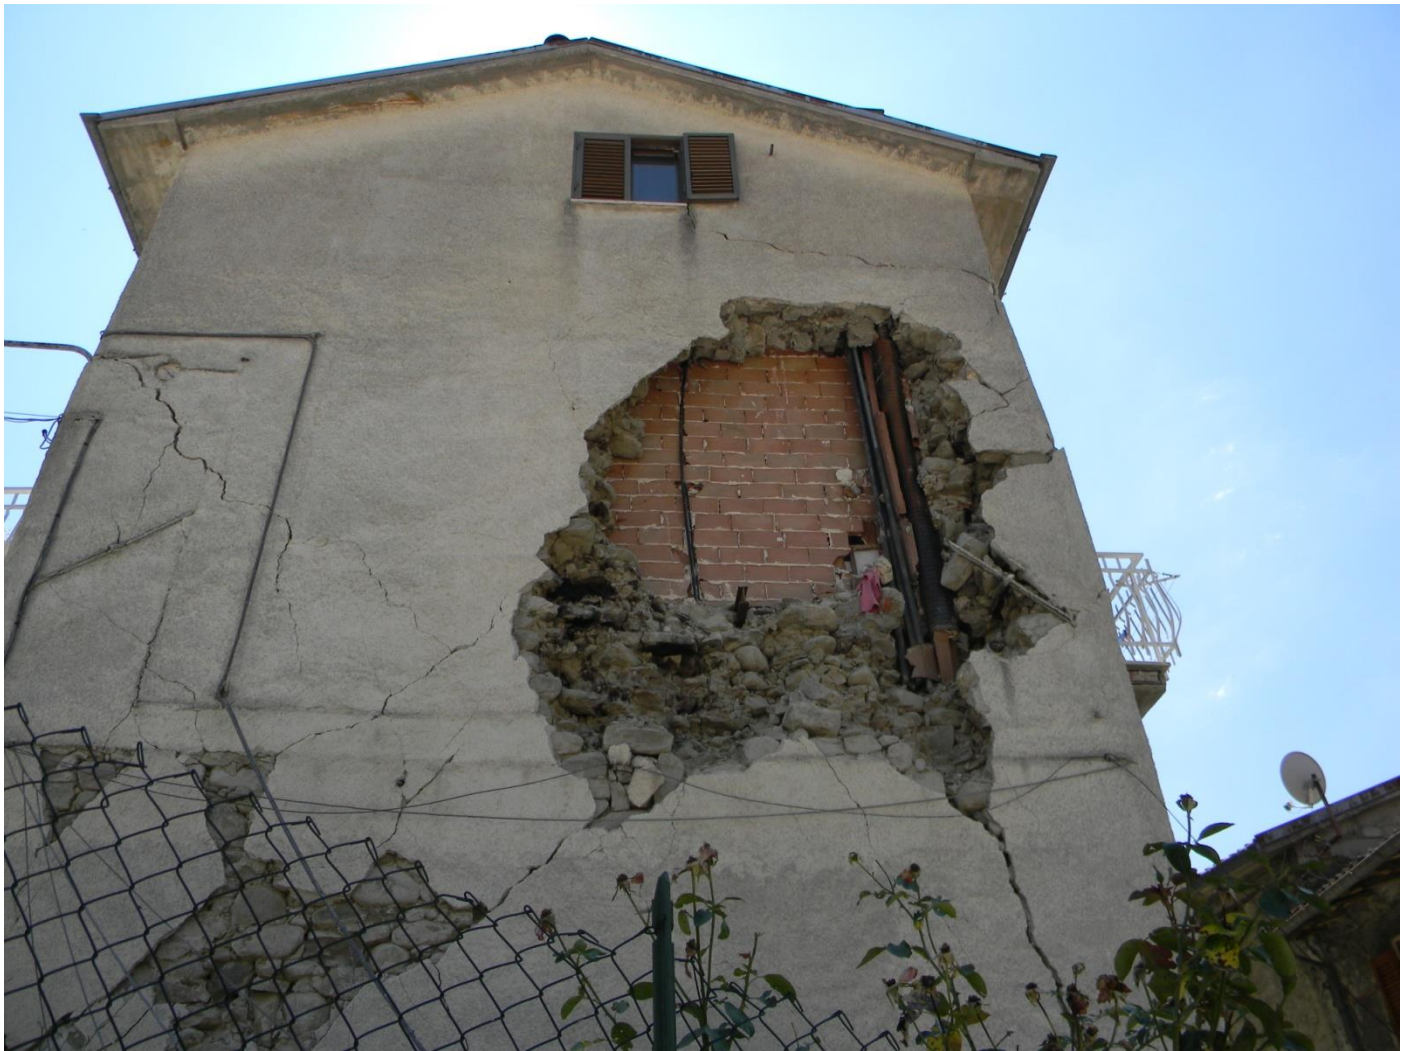
Impianti, tamponamenti e cavedi.

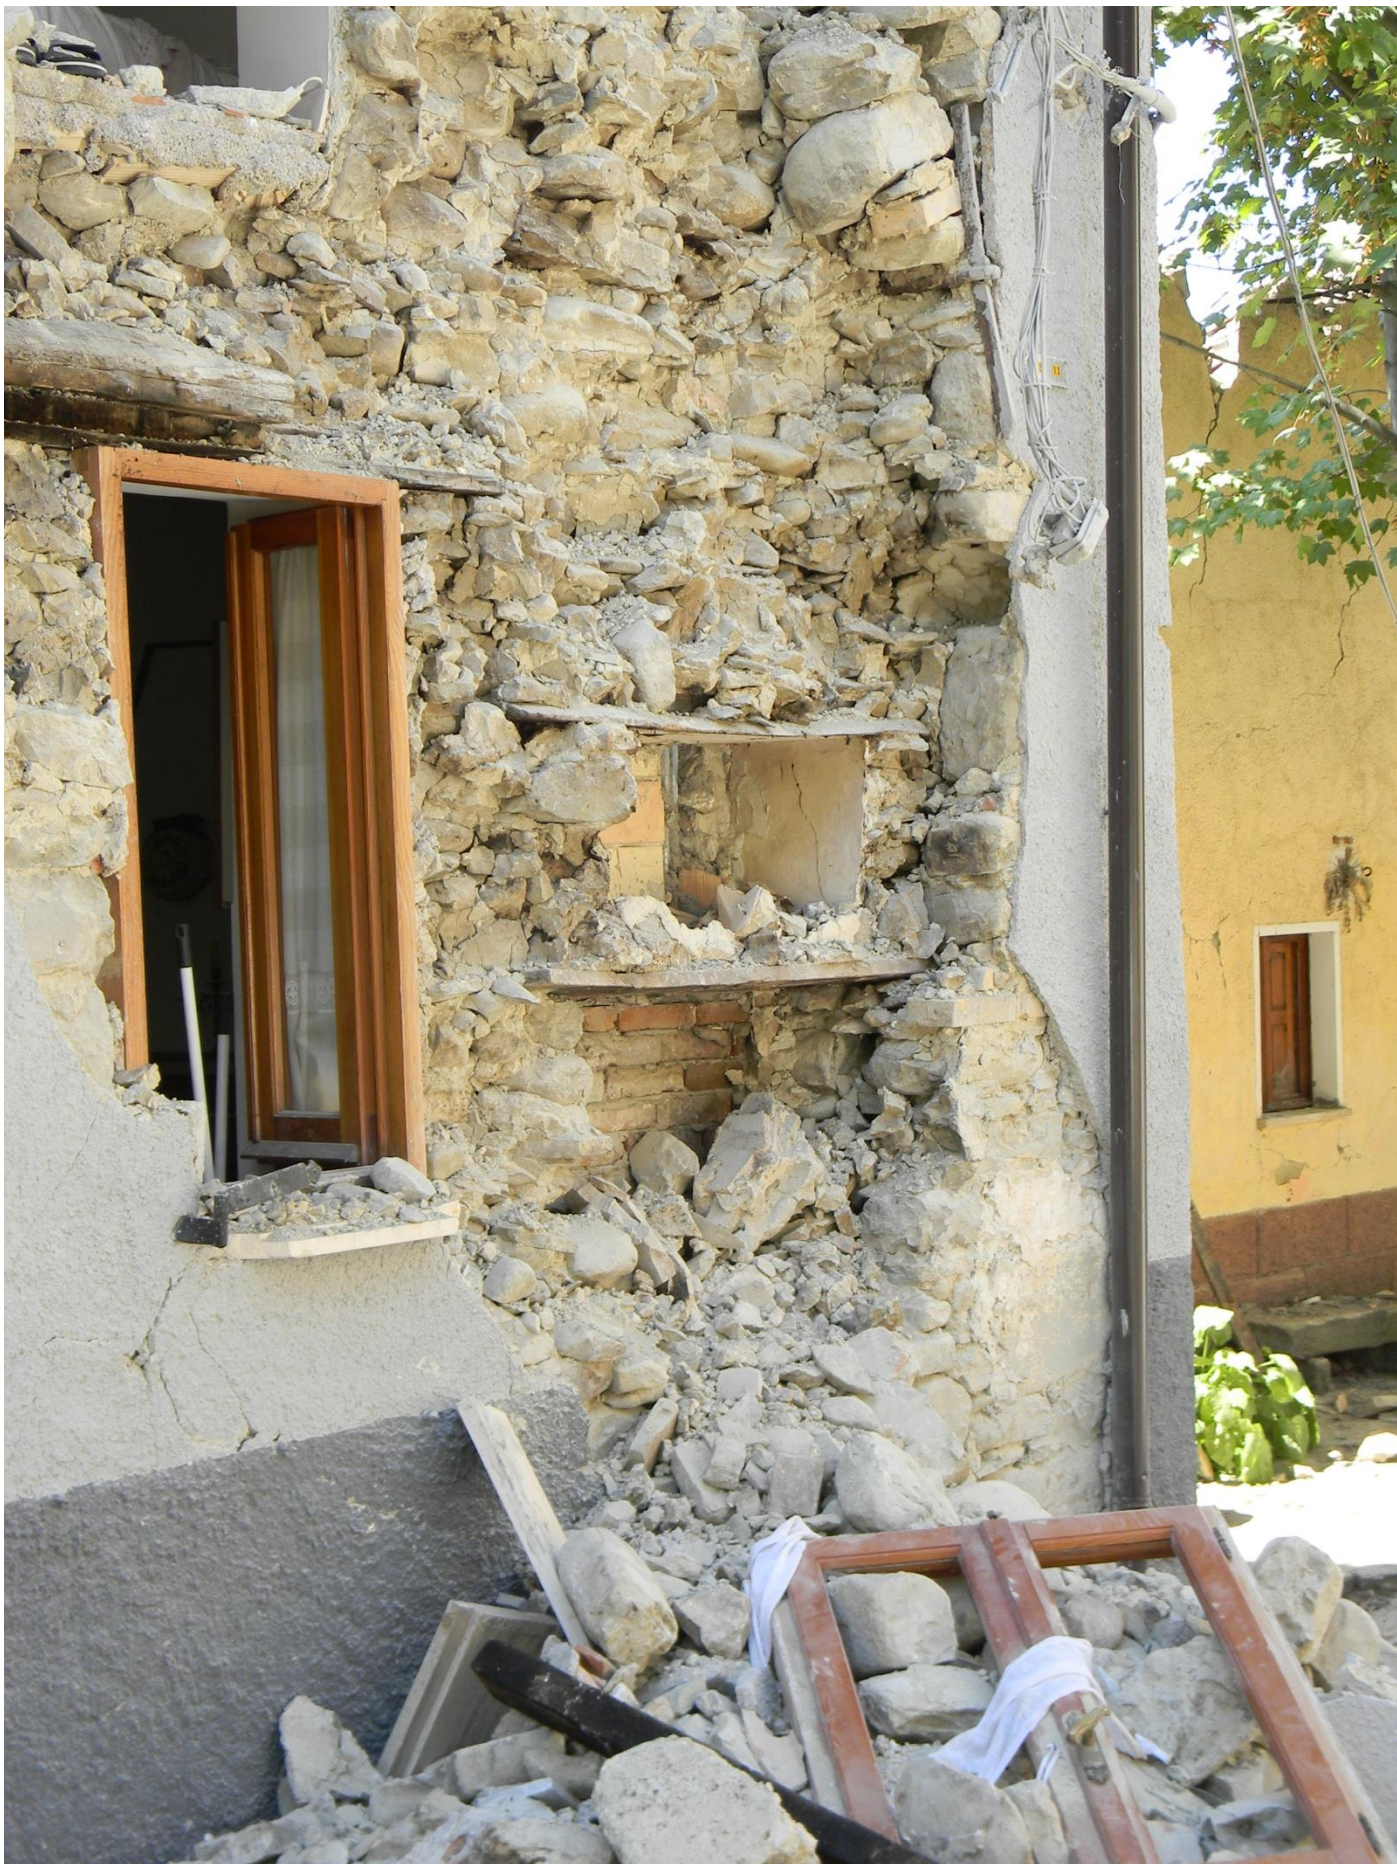
Nicchie a interruzione della continuità strutturale.
