## RAPPORTO FOTOGRAFICO RELATIVO AI DANNI SUBITI DA ALCUNI EDIFICI A SEGUITO DEL SISMA DEL CENTRO ITALIA DEL 2016

**C. Menna\*, R. Frascadore\*, C. Moroni, G.P. Lignola\*, G. De Martino\*, A. Salzano\*, M. Di Ludovico\*, A. Prota\*, G. Manfredi\*, E. Cosenza\***

*\*Dipartimento di Strutture per l'Ingegneria e l'Architettura, Università di Napoli Federico II*

A seguito dell'evento sismico avvenuto nella notte di mercoledì 24 Agosto 2016, una squadra ReLUIS ha effettuato un sopralluogo preliminare presso:

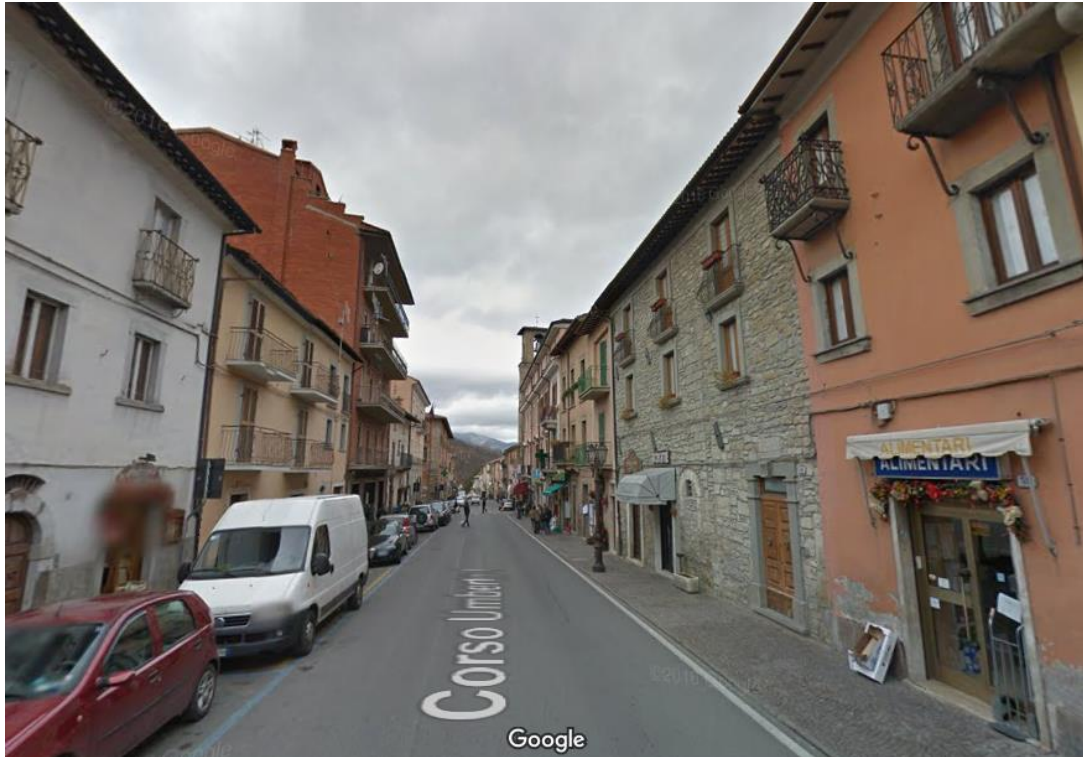
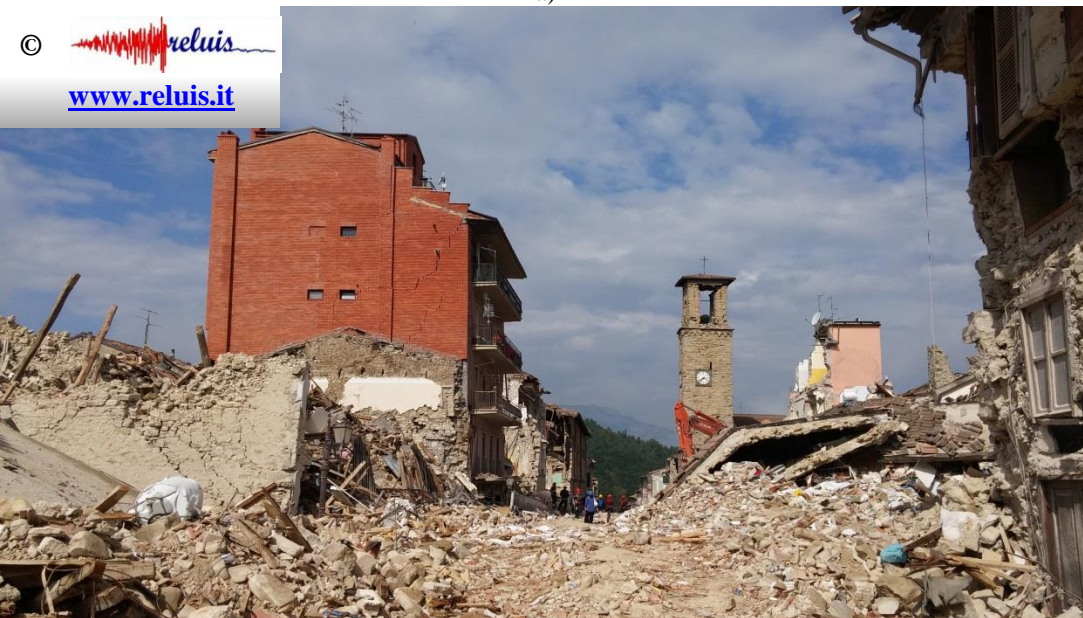
### **Corso Umberto I - Amatrice**

Effetti del sisma: a) Google street view pre-evento; b) immagine post-evento sismico.

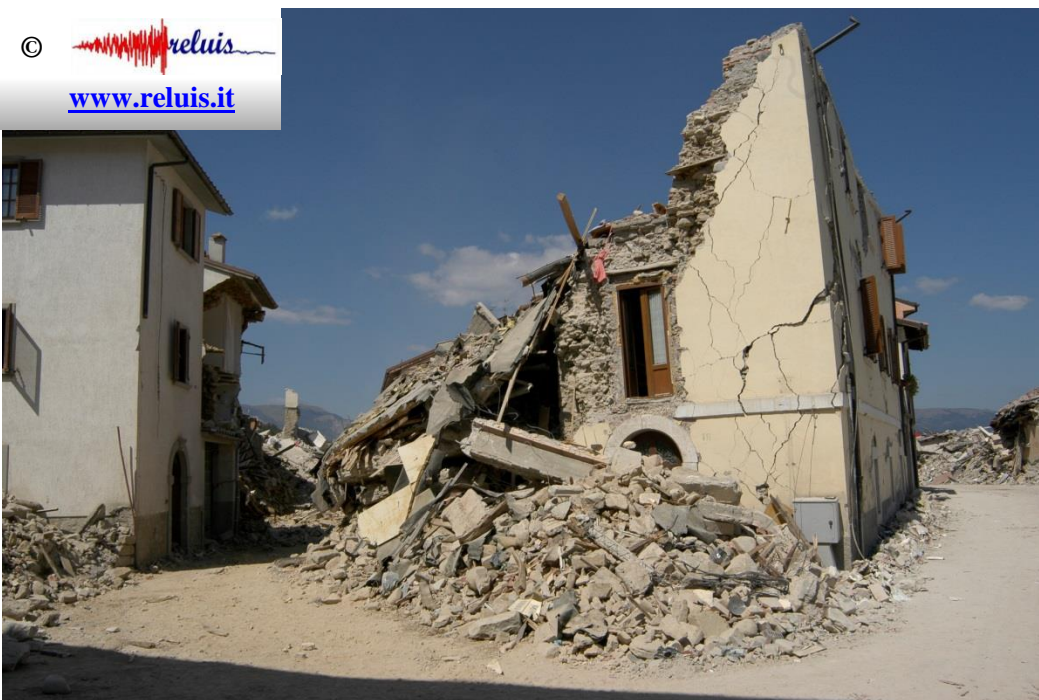
**Edificio in muratura - Amatrice**  
Crollo parziale dell'edificio.

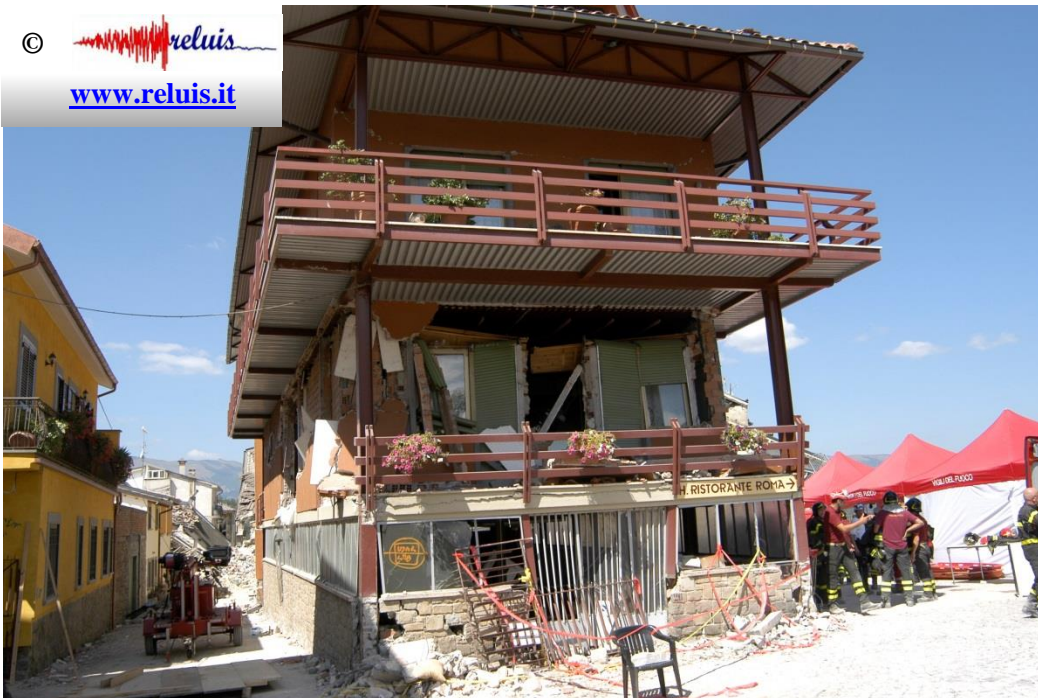
**Edificio in acciaio - Amatrice**  
Danneggiamento degli elementi di tamponatura.

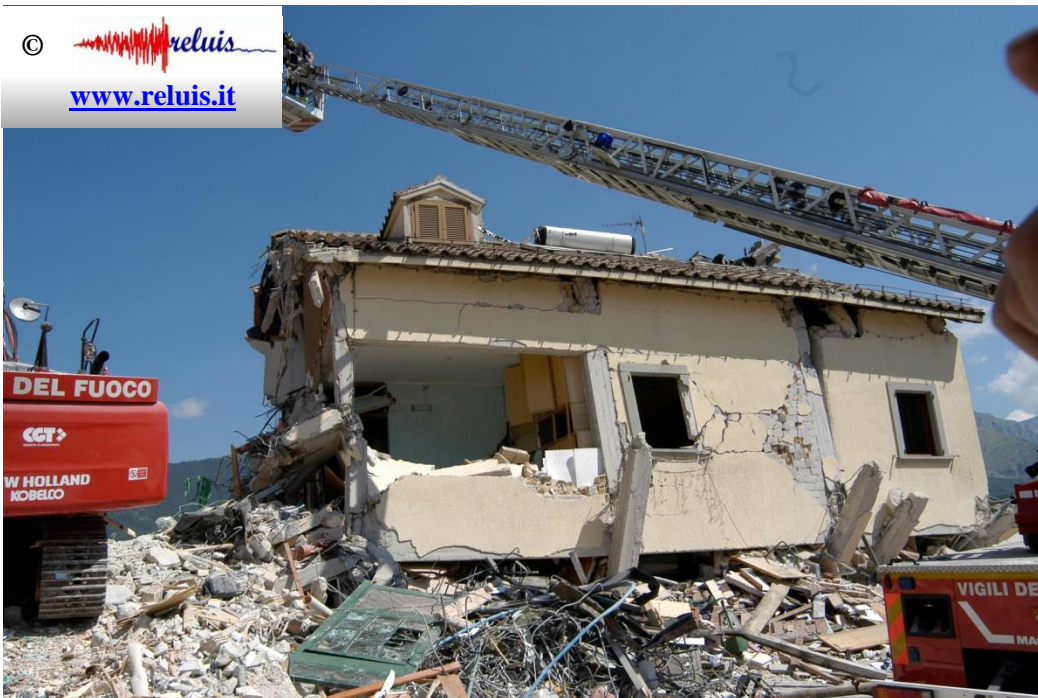
**Edificio in c.a. - Amatrice**  
Collasso con sviluppo di piano soffice (Hotel Roma).

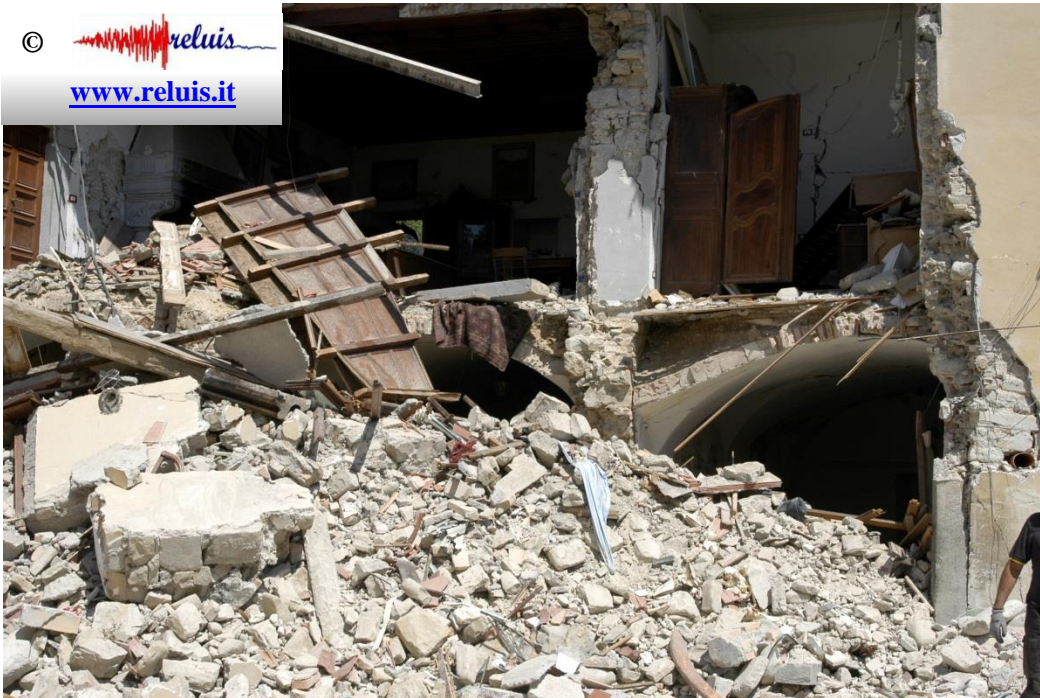
**Edificio in muratura - Amatrice**  
Collasso di pareti, pilastri e volte in muratura.

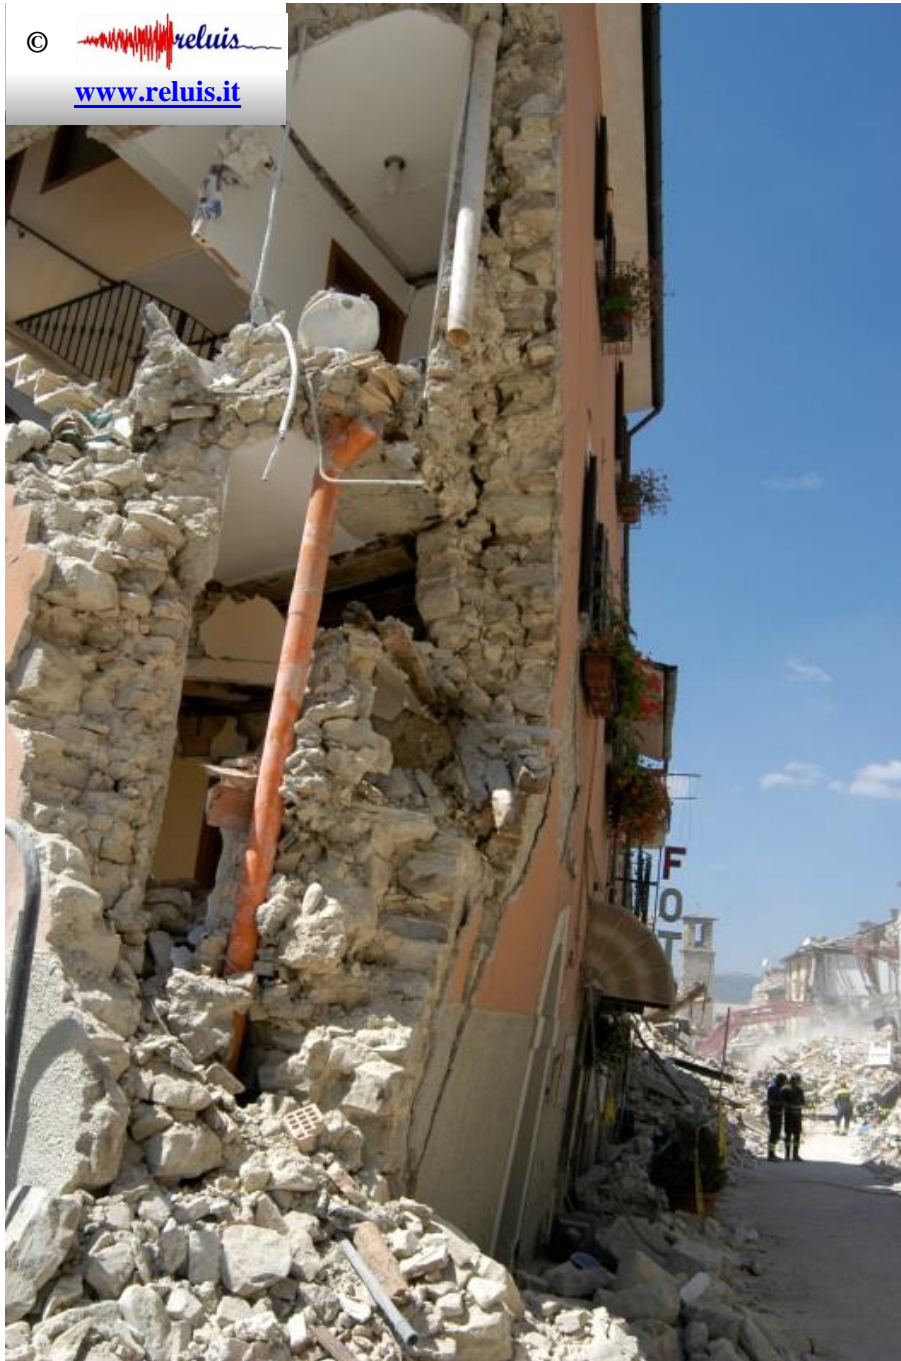
**Edificio in muratura - Amatrice**

Evidente fuori piombo e disgregazione della parete muraria.

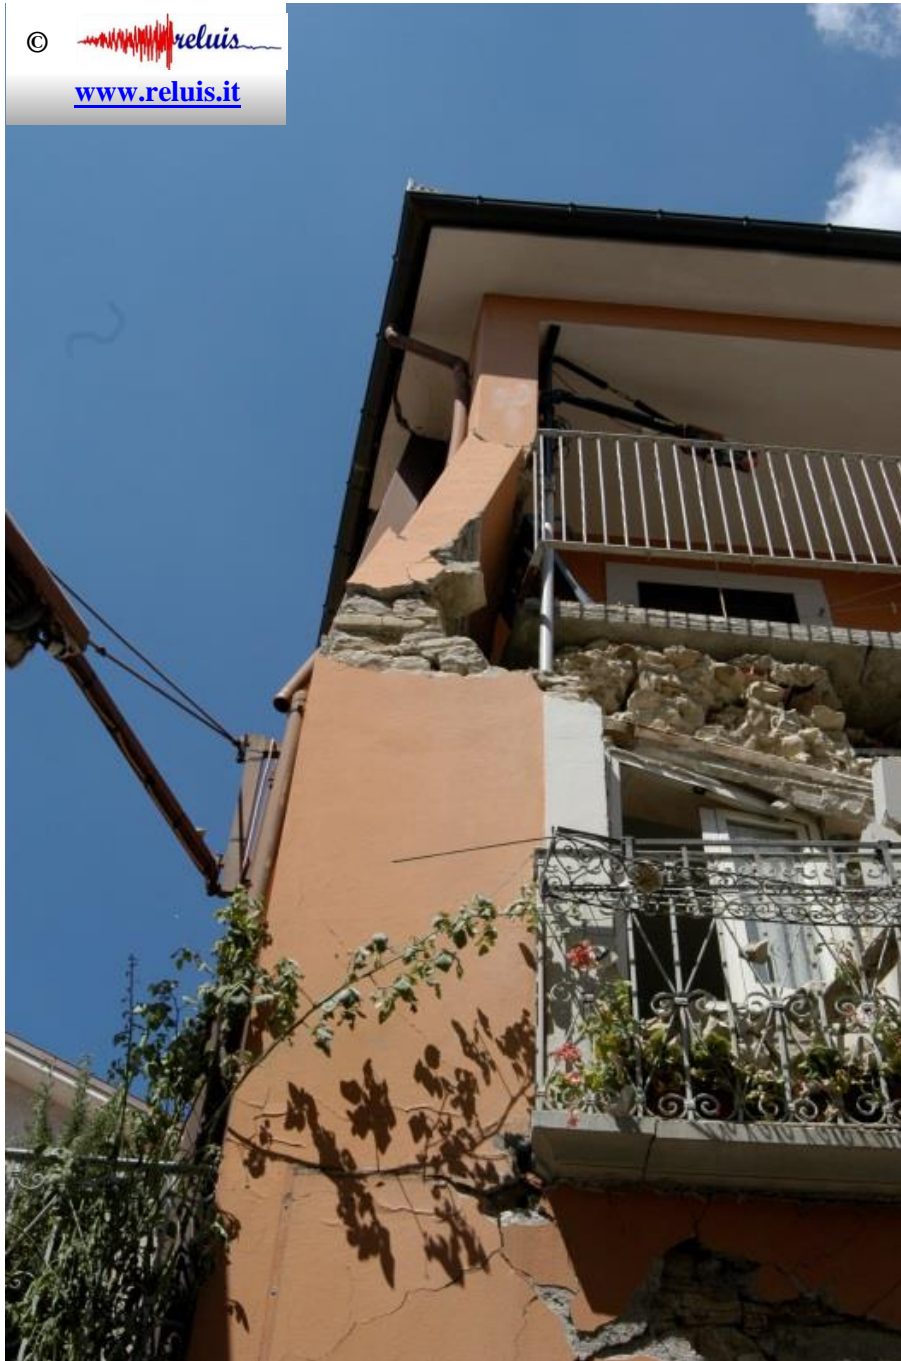
**Edificio in muratura - Amatrice**

Rotazione di pilastro in muratura a causa della traslazione della copertura.

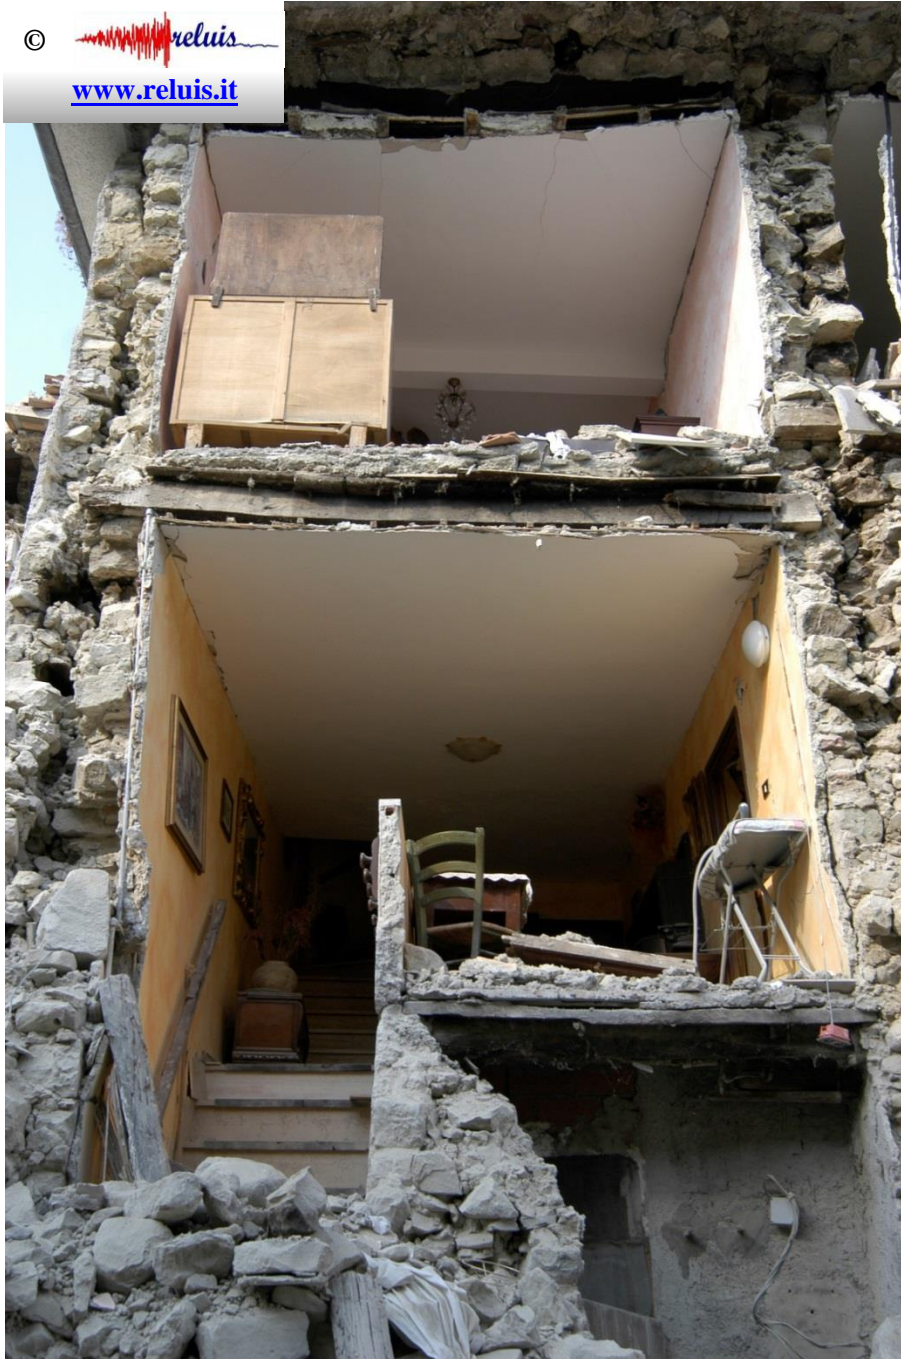
**Edificio in muratura - Amatrice**

Crisi della parete muraria e messa in luce della sezione trasversale della muratura (doppio paramento/testa scarsamente ammortati trasversalmente).

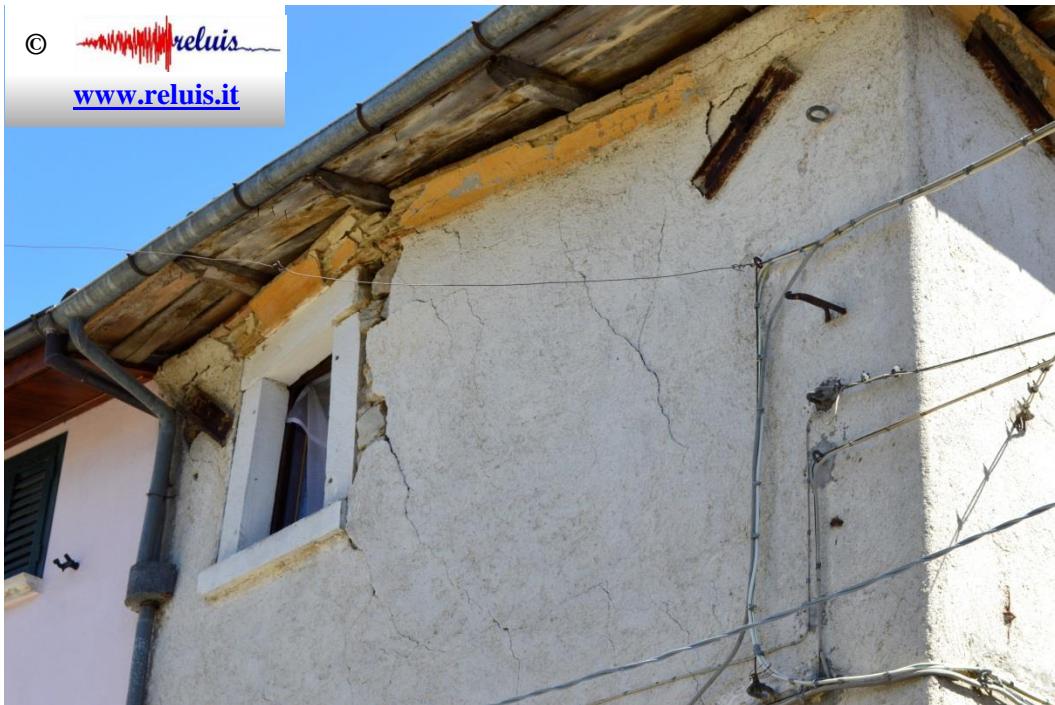
**Edificio in muratura - Scai (frazione di Amatrice)**  
Evidenza di meccanismo fuori piano di flessione orizzontale.

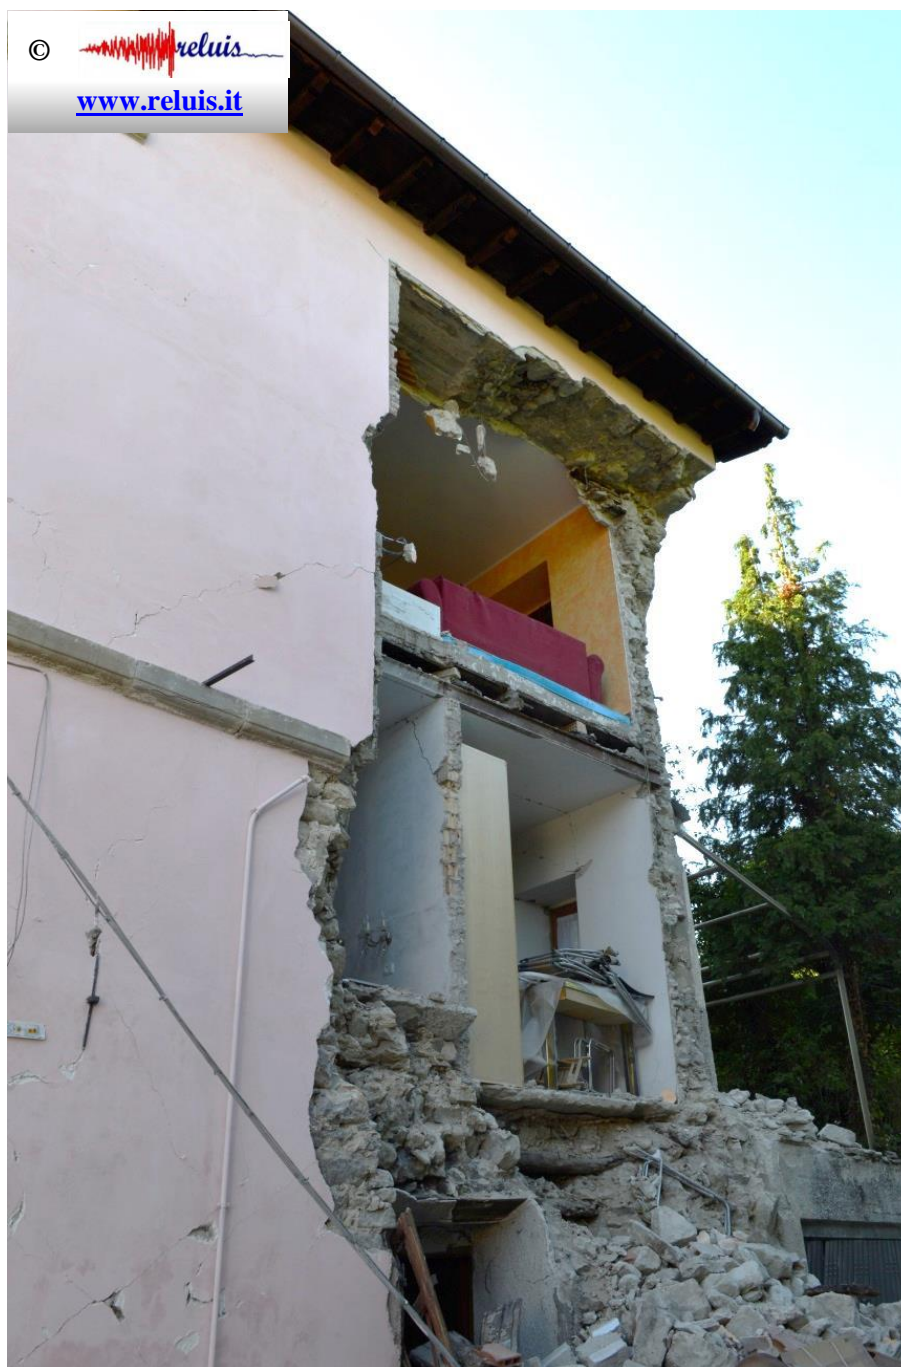
**Edificio in muratura - Accumoli**  
Meccanismo di crisi per disgregazione e ribaltamento fuori piano.

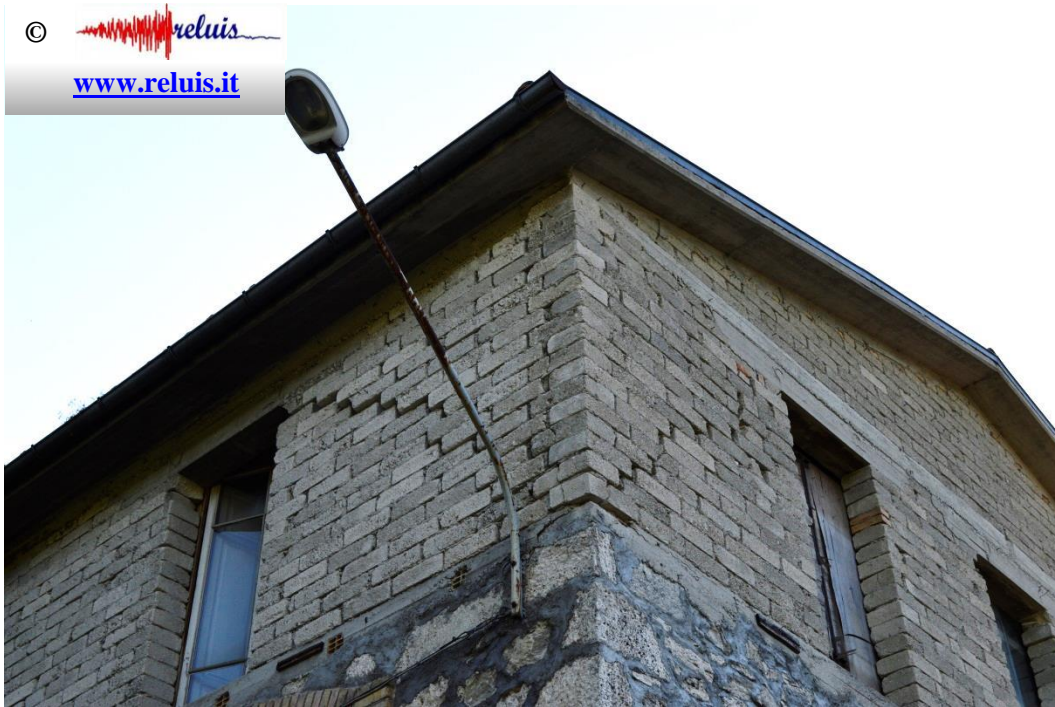
**Edificio in muratura - Accumoli**  
Crisi a taglio-trazione della parete, con innesco del collasso del cantonale.

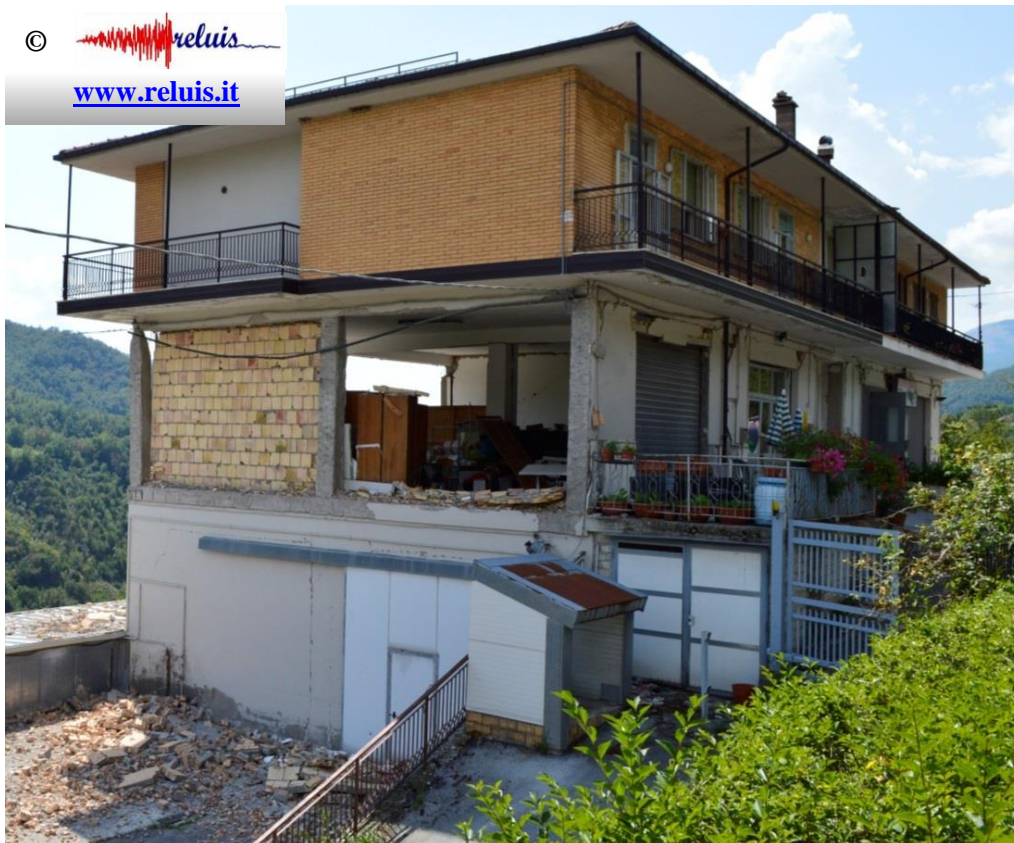
**Edificio in c.a. – Pescara del Tronto (frazione di Arquata del Tronto)**

Meccanismi di crisi per espulsione delle tamponature e danni strutturali ai pilastri perimetrali sottoposti ad azioni taglianti da parte delle tamponature poi crollate.

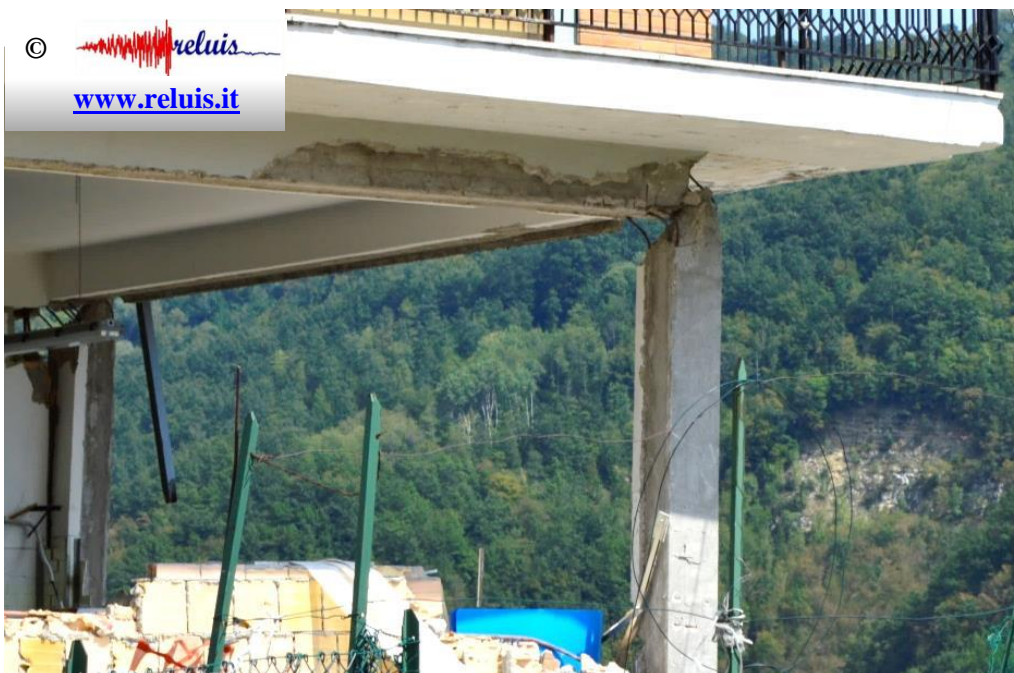
**Edificio in c.a. – Pescara del Tronto (frazione di Arquata del Tronto)**

Danneggiamento dei pilastri perimetrali relativi all'edificio di cui alla foto precedente.

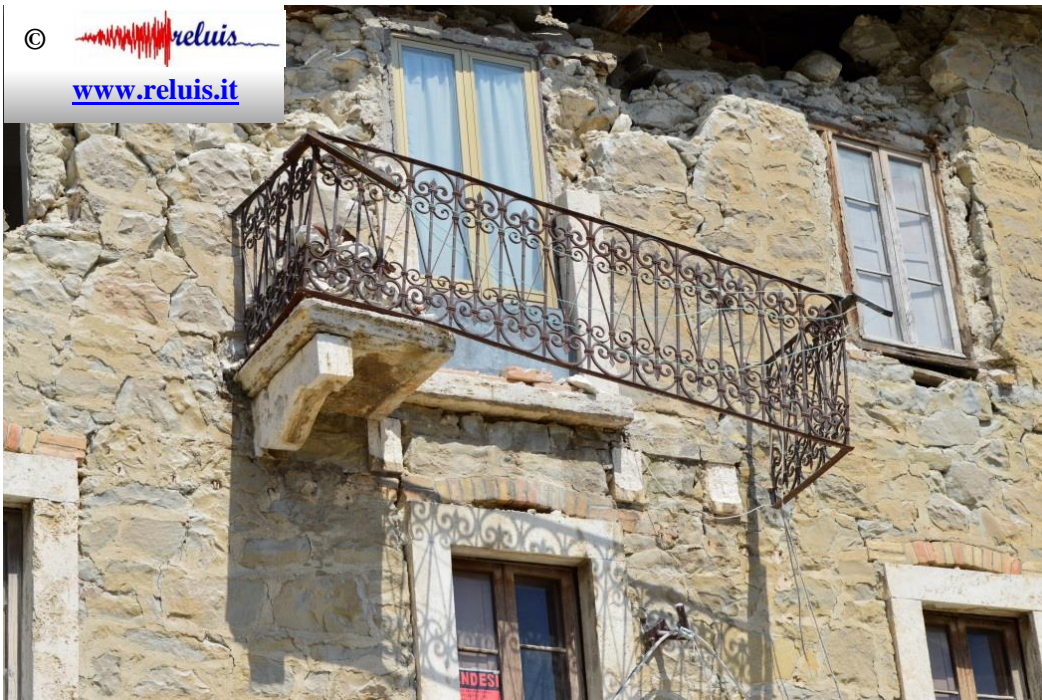
**Edificio in muratura – Pescara del Tronto (frazione di Arquata del Tronto)**  
Crisi nel piano dei pannelli murari e crisi delle travi di supporto (gattoni) di un balcone.

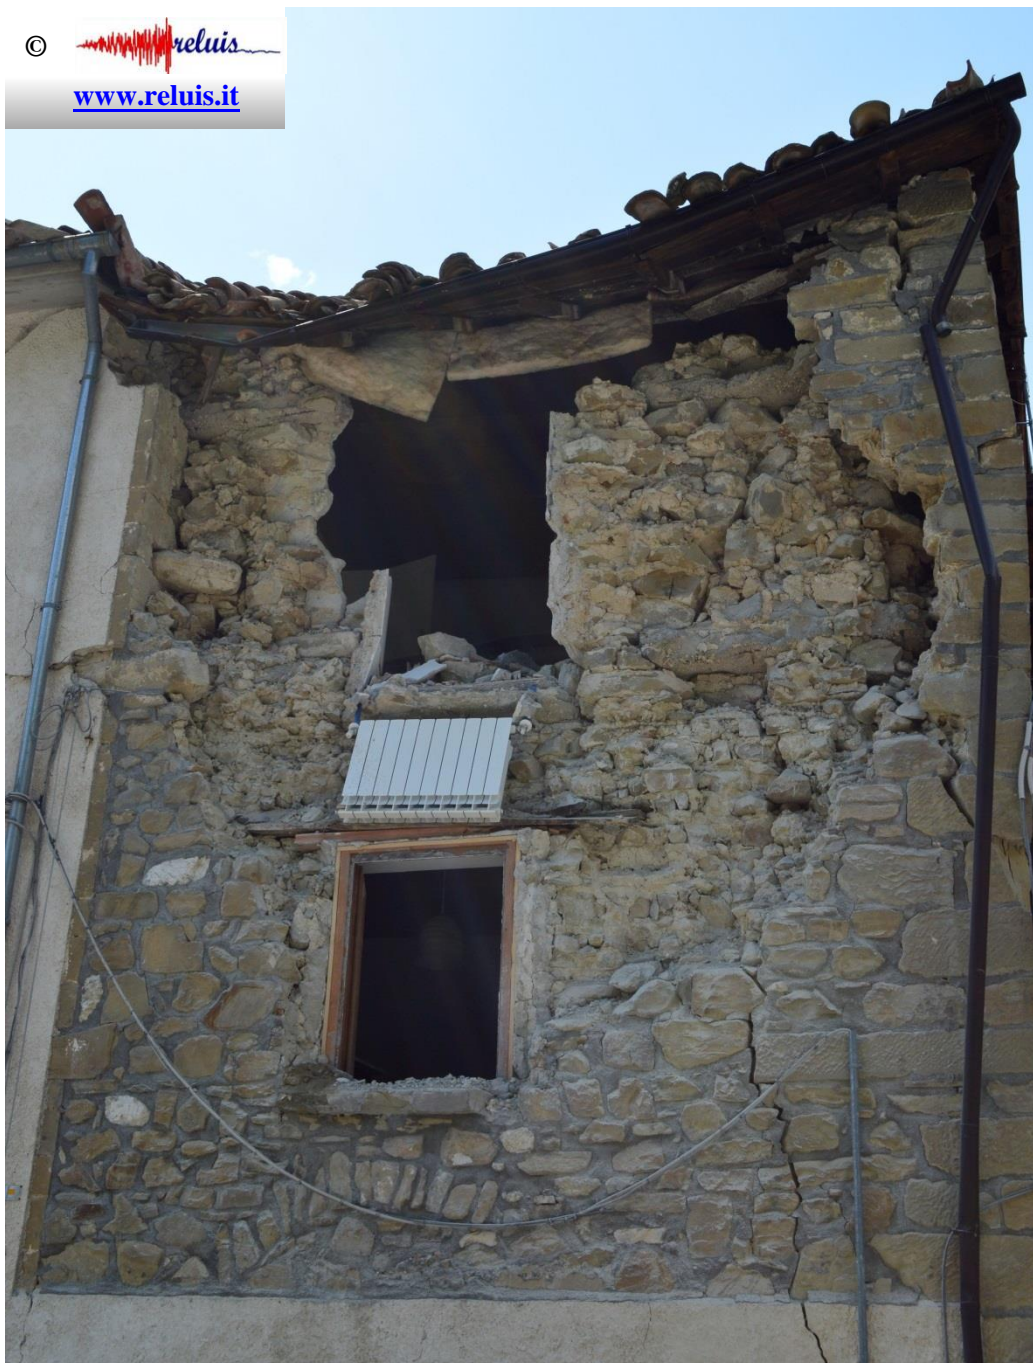
**Edificio in muratura – Pescara del Tronto (frazione di Arquata del Tronto)**  
Evidenza di crollo del paramento esterno della muratura a doppio paramento.

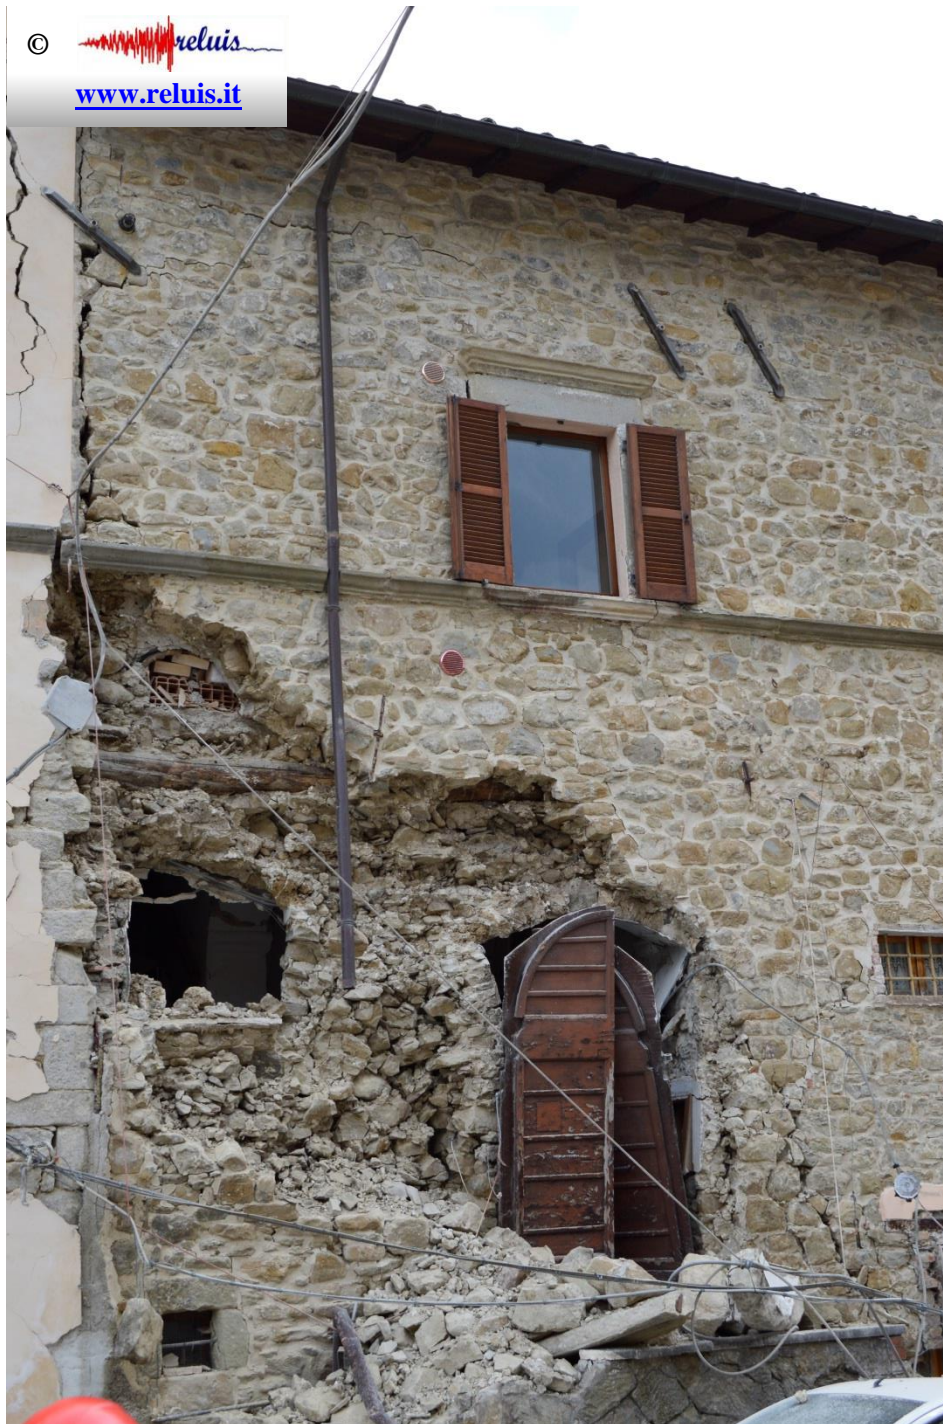
### **Edificio in muratura – Arquata del Tronto**

Evidenza di disgregazione del paramento esterno della muratura. Notare la presenza delle catene, che hanno probabilmente evitato i meccanismi fuori piano

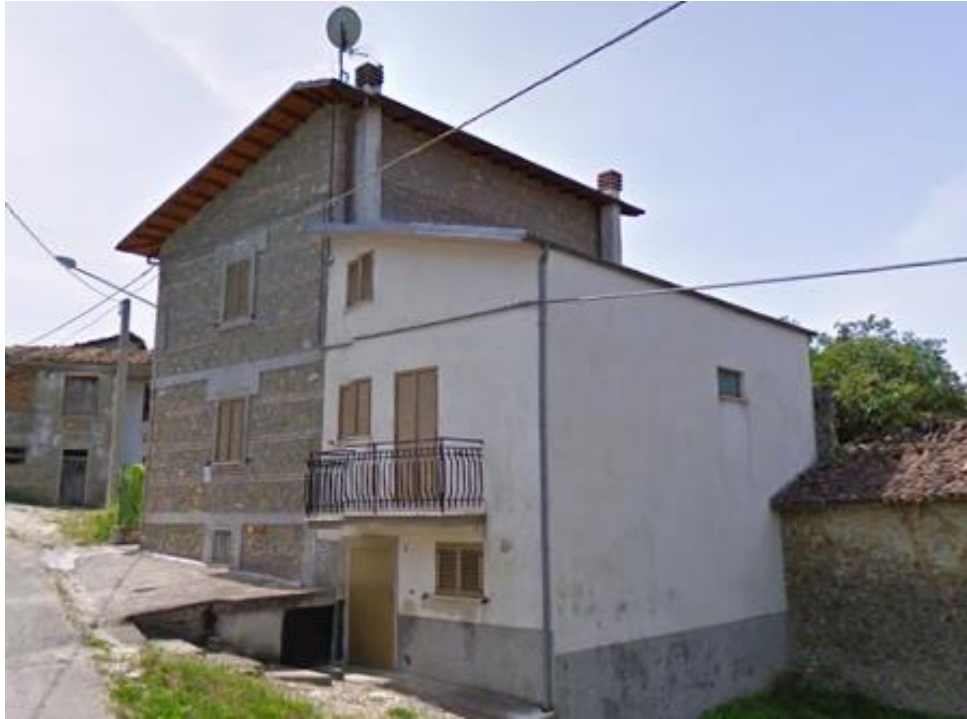
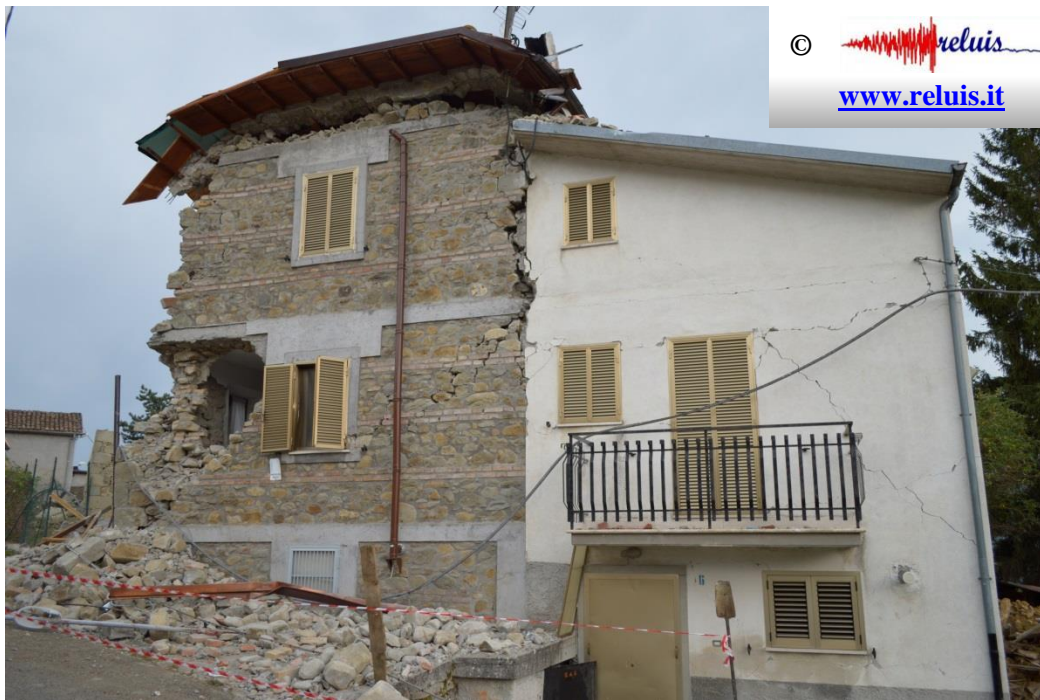
**Edificio in muratura – Illica (frazione di Accumoli)**

- a) Edificio pre-evento sismico; b) danneggiamento diffuso e collasso della muratura del sottotetto post-evento sismico.
