## Terremoto di Amatrice del 24 agosto 2016

### Effetti Cosismici

*Versione del 04/09/2016*

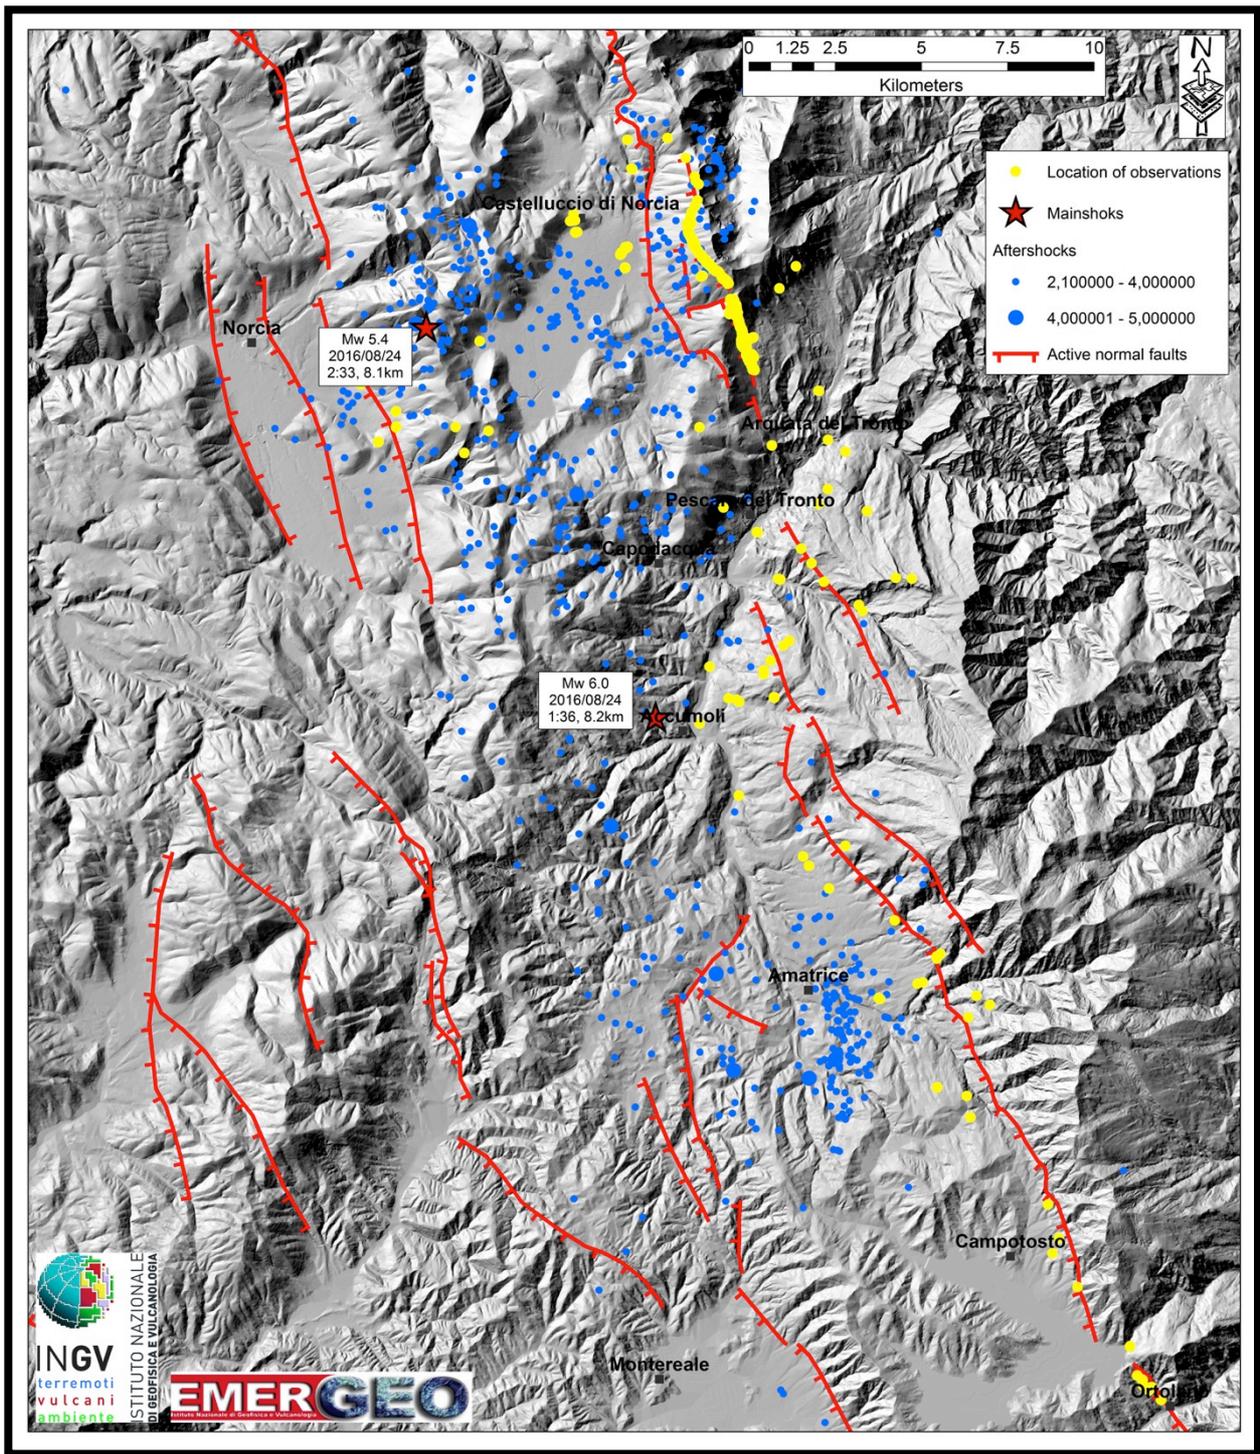
A partire dal 24 Agosto le squadre di rilevatori si sono attivate per effettuare le prime indagini sugli effetti dei terremoti sul territorio concentrandosi sia sugli **effetti cosismici** primari (ovvero direttamente legati alla rottura del terremoto come fagliazione e fratturazione superficiale) che su quelli secondari (ovvero riconducibili allo scuotimento provocato dalle onde sismiche come frane, scoscendimenti, crolli di massi, liquefazioni etc). Le squadre dei rilevatori stanno investigando l'area epicentrale per una lunghezza totale di circa 40 km tra Castelluccio di Norcia, a Nord, e la Località Ortolano posta a sud del Lago artificiale di Campotosto. Al momento sono state catalogate informazioni geologiche su circa **2400 punti di osservazione** (**Figura 1**).

**Figura 1.** Mappa della distribuzione dei punti di osservazione; le faglie sono modificate dalla Mappa Geologica d'Italia scala 1:100.000 (Fogli F132 Norcia e F139 L'Aquila - ISPRA) e da Centamore et al. (1992); l'evento principale e i primi 8 giorni di repliche vengono da AMA\_LOC Working Group – DOI: 10.5281/zenodo.61404, Istituto Nazionale di Geofisica e Vulcanologia, Cattaneo Marco, Chiaraluce Lauro, De Gori Pasquale, Di Stefano Raffaele, Latorre Diana, Marzorati Simone, Michele Maddalena, Monachesi Giancarlo, Valoroso Luisa.

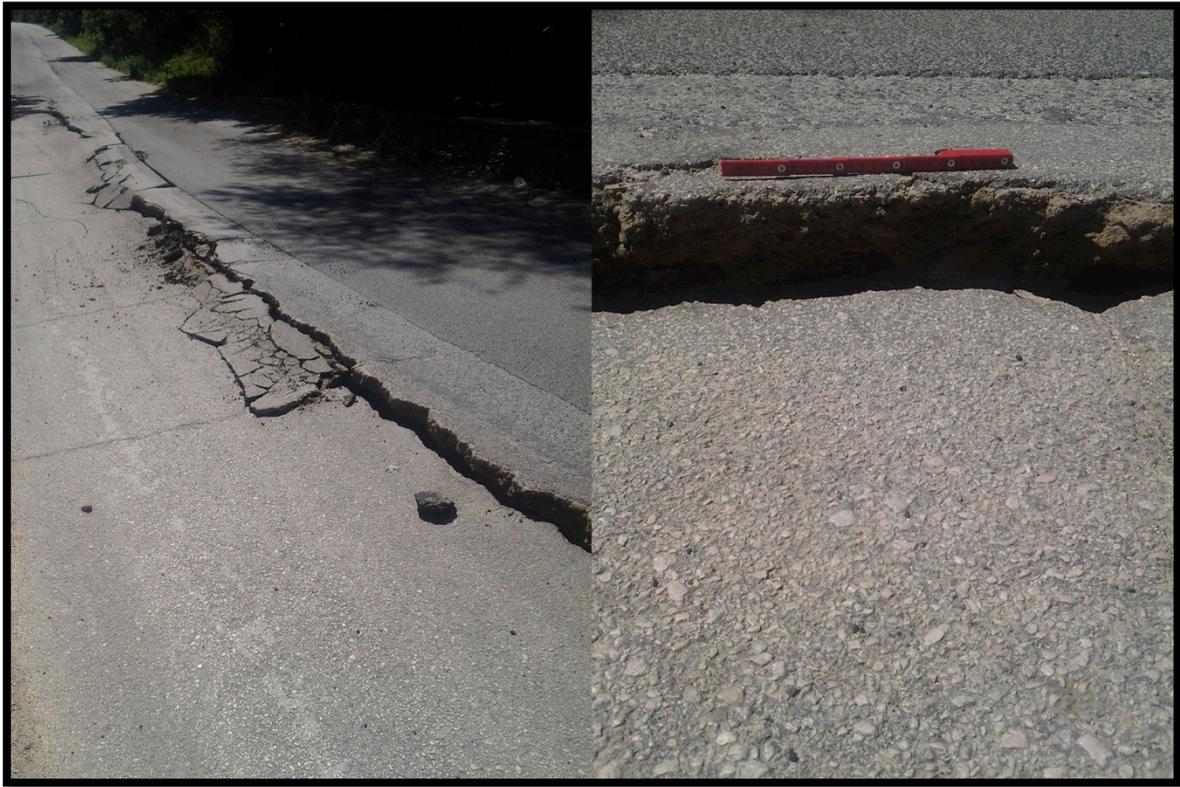
In generale, nell'intera area investigata sono state segnalate numerose **fratture** con orientazione variabile (lungo i versanti montuosi e i campi coltivati, questi elementi deformativi risultano spesso ben visibili sul manto stradale, **Foto 1**) insieme a **frane**, scoscendimenti e crolli di massi, di piccole-medie dimensioni (**Foto 2**).

**Foto 1.** Esempi di fratture cosismiche lungo il manto stradale.

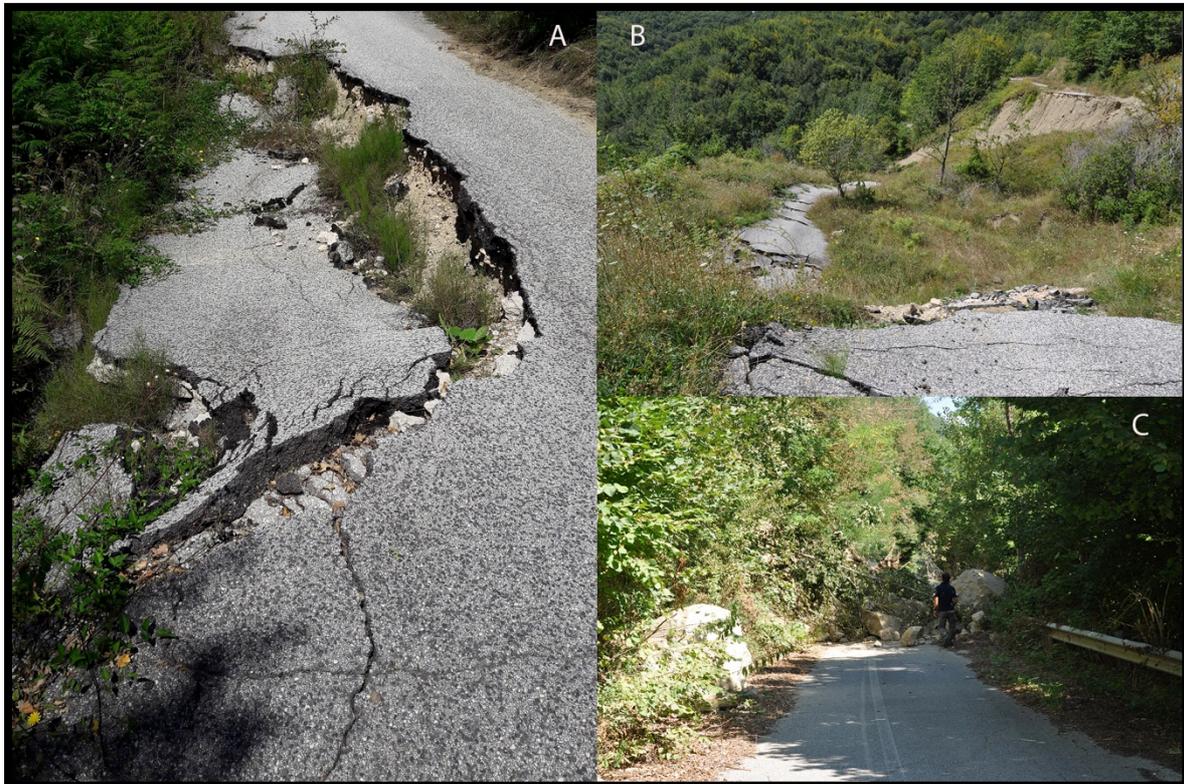
Ad esempio, nell'area di Capodacqua, posta a circa 3 km a sud-ovest di Pescara del Tronto sono state osservate numerose deformazioni gravitative (frane superficiali di piccola dimensione) solitamente insistenti su depositi sciolti o riporti antropici, occorrenti molto spesso in siti caratterizzati da elevata energia di rilievo (pendii ripidi) e da incisioni fluviali o torrentizie piuttosto importanti. Ed ancora, nell'area situata tra Campotosto e la località Ortolano, interessata dai terremoti del 2009 con la formazione di numerose frane e fratture, è stato possibile osservare come alcune di queste vecchie deformazioni siano state riattivate, mentre non sembra vi siano deformazioni di neoformazione.

**Foto 2.** A) e B) Frana creatasi nel 2009 in località Ortolano, probabilmente riattivata durante la sequenza sismica attuale; C) frana di neoformazione che interrompe una piccola strada asfaltata.

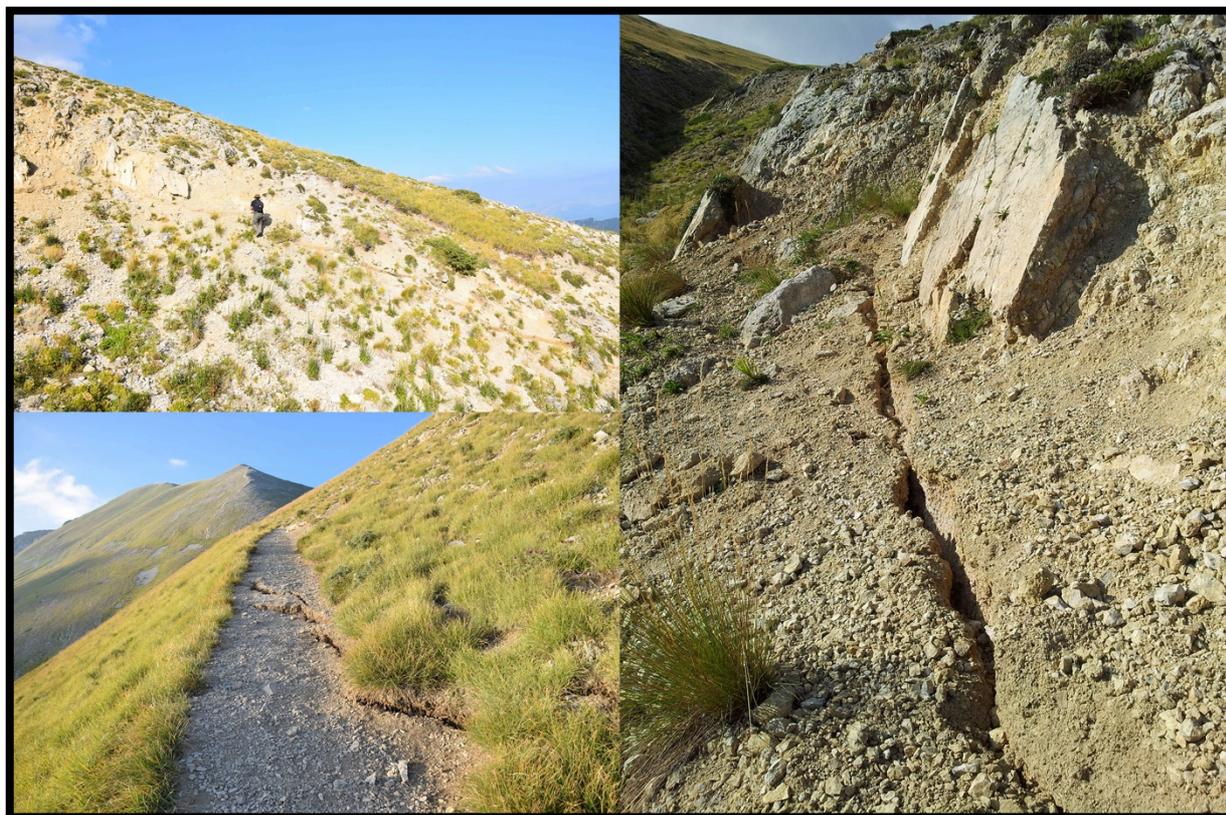
Più interessanti dal punto di vista geologico e sismologico sembrano essere i dati raccolti lungo la Faglia del Monte Vettore e la Faglia del Vettoretto, che bordano a nord-est il bacino di Castelluccio (**Figura 1**). Muovendosi lungo la **Faglia del Monte Vettore** e la **Faglia del Vettoretto** è stata mappata una rottura cosismica di neoformazione caratterizzata da singole fratture/scarpate di faglia di lunghezza massima di 5-6 metri, strutturate in sistemi geometrici regolari (prevalentemente ad enechelon destro, con una direzione media di 125-145°, **Figura 2**), allineate e continue per circa 5.2 km (**Foto 3**).

**Foto 3.** Esempi di rotture cosismiche osservate lungo la Faglia del Monte Vettore.

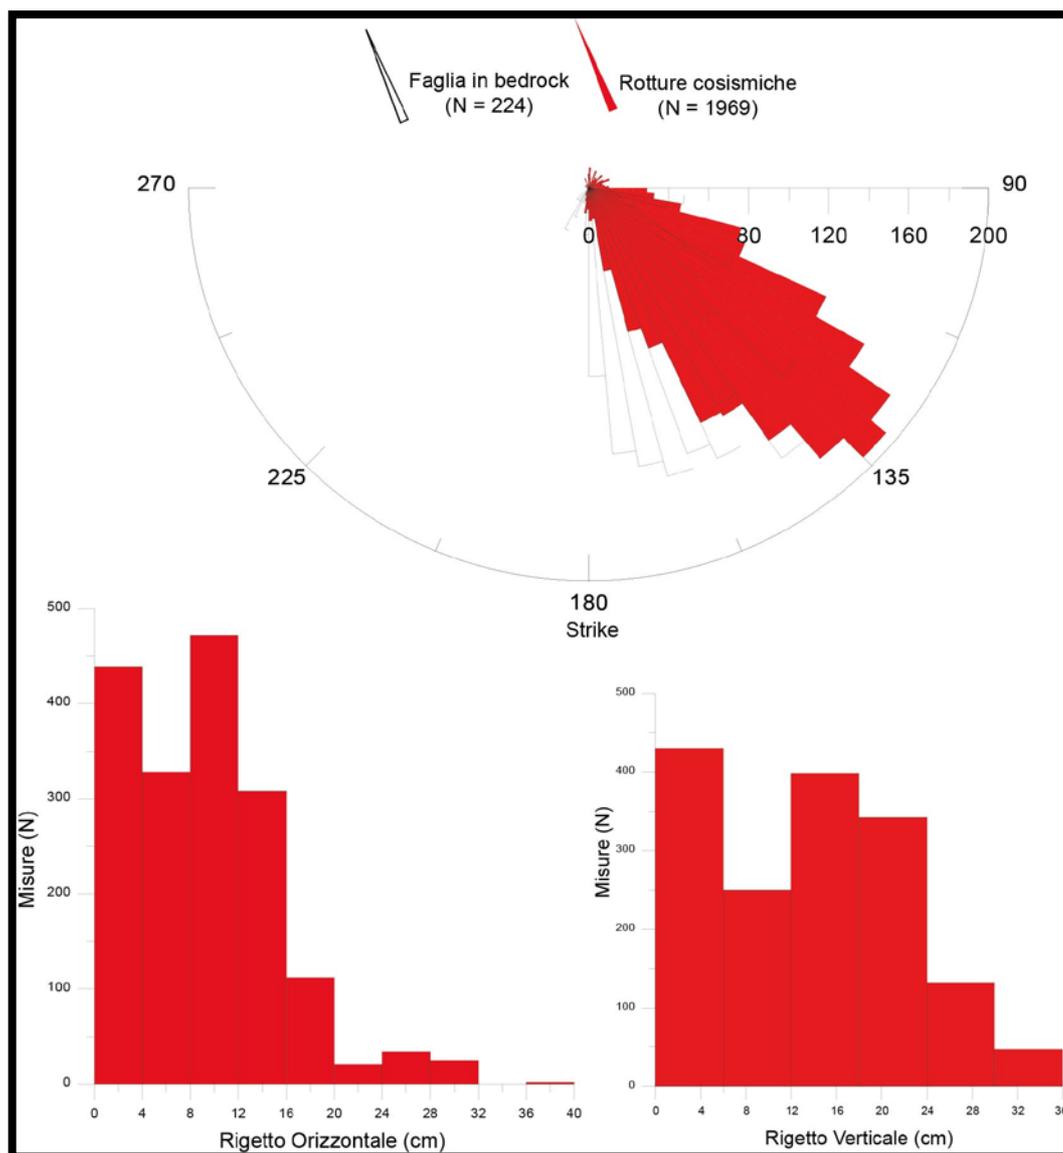
Il rilievo ha permesso di valutare una larghezza della fascia di deformazione cosismica di circa 3-5 m, con un andamento medio di 160° (**Figura 2**). Le singole rotture del terreno mostrano un rigetto verticale evidente fino ad un massimo di circa 30 cm, con senso di ribassamento verso sud-ovest, e in molti settori anche una componente orizzontale (ampiezza apertura) fino ad un massimo di circa 30 cm (**Foto 4**). Questa frattura di neoformazione è stata rinvenuta sia sui depositi di versante vicino al piano di faglia in roccia sia sul piano di faglia in roccia (più di 200 dati), dove la deformazione si

**Figura 2.** Sopra, diagramma a rosa delle direzioni delle rotture cosismiche sui depositi non consolidati (in rosso) e lungo il piano di faglia in roccia del Monte Vettore e del Monte Vettoretto; sotto, due diagrammi con i rigetti orizzontali (a sinistra) e verticali (a destra).

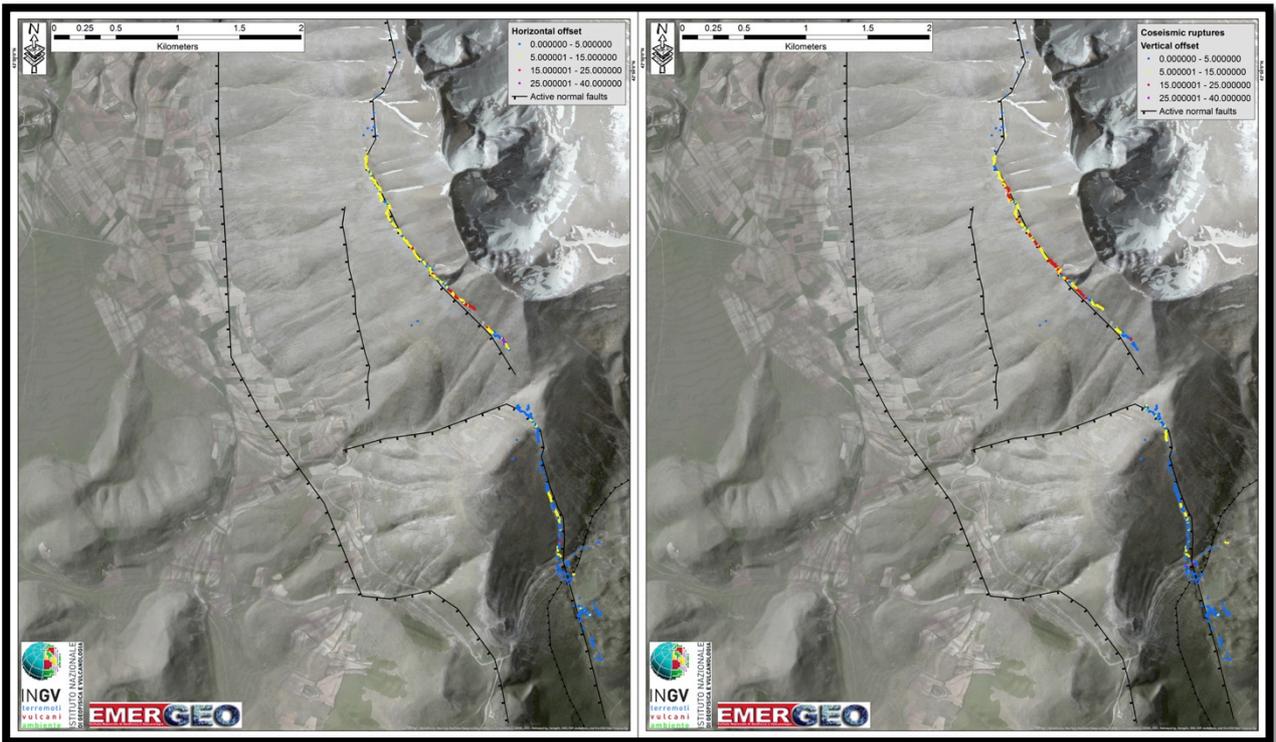
evidenzia con nastri bianchi di neoformazione sino a 15-25 cm di spessore, con un andamento medio di 145°-165° (**Figure 2, 2b e Foto 5**).

**Figura 2b.** Mappa dei rigetti orizzontali (a sinistra) e verticali (a destra) osservati lungo la faglia del Monte Vettore e del Monte Vettoretto.

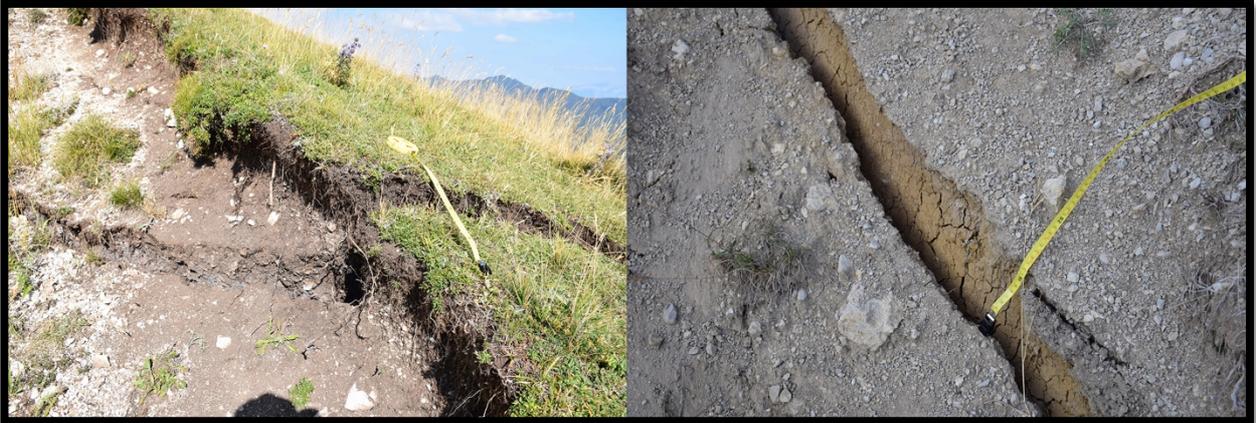
**Foto 4.** Dettagli delle rotture di neoformazione su sediment non consolidate lungo la faglia del Monte Vettore.

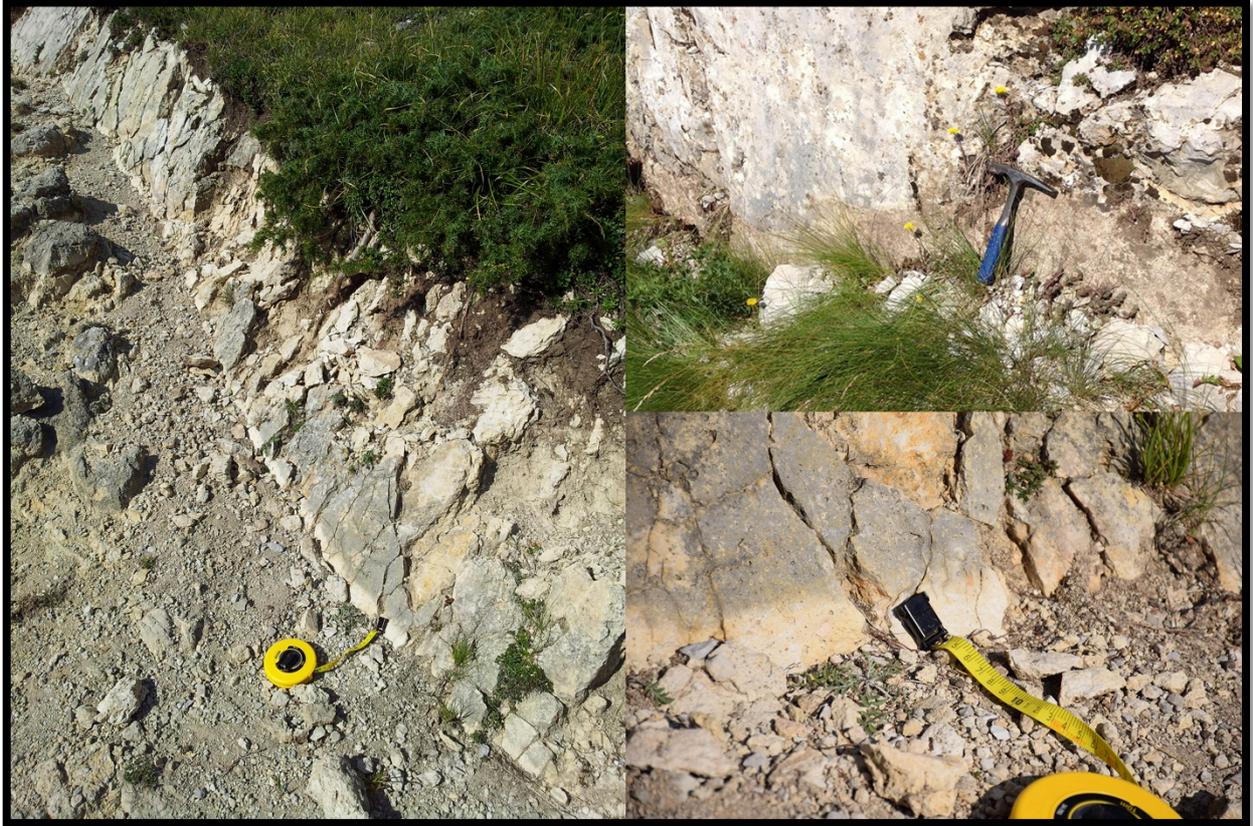
**Foto 5.** Esempi di nastri bianchi di neoformazione alla base del piano di faglia in roccia del Monte Vettore.
