**Valutazione della sicurezza sismica delle costruzioni esistenti in muratura e soluzioni compatibili per l'adeguamento**

**Sergio Lagomarsino**

**Università degli Studi di Genova - Scuola Politecnica**  
DICCA  
Dipartimento di Ingegneria Civile, Chimica e Ambientale

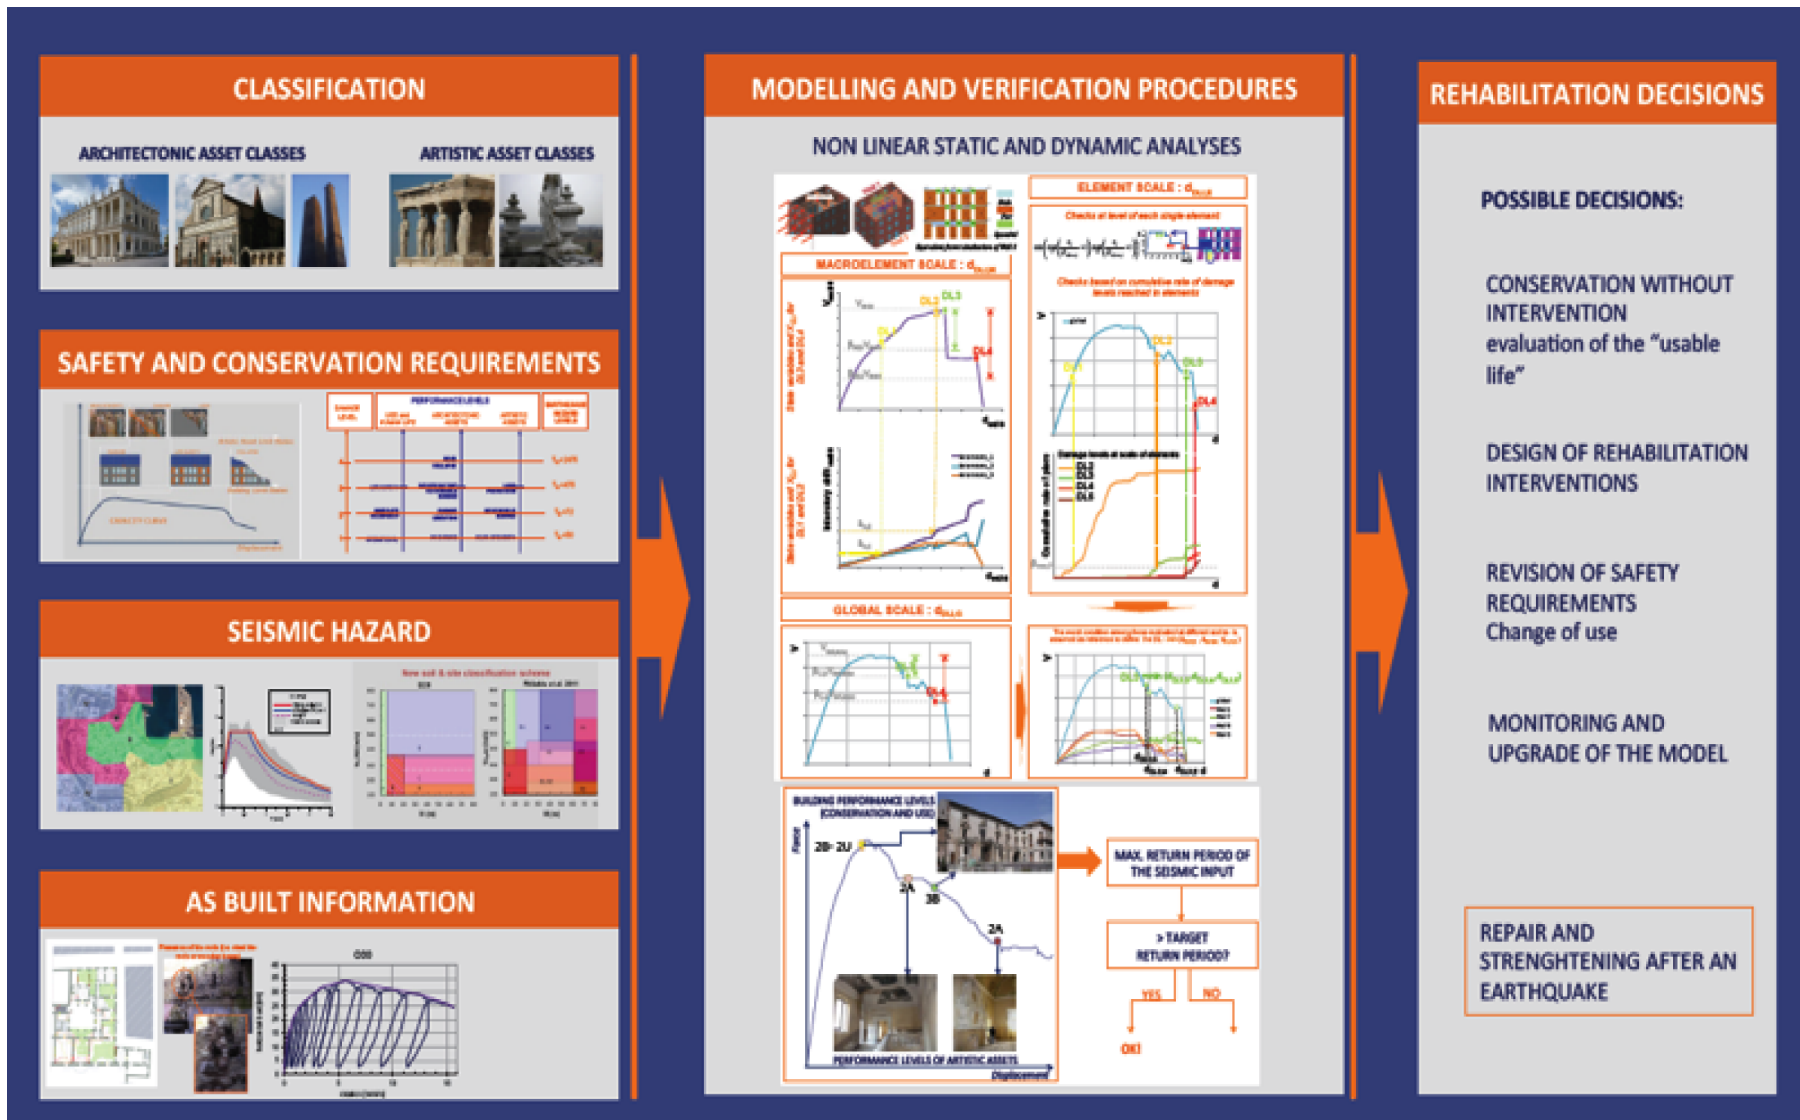
# I passi della procedura PERPETUATE

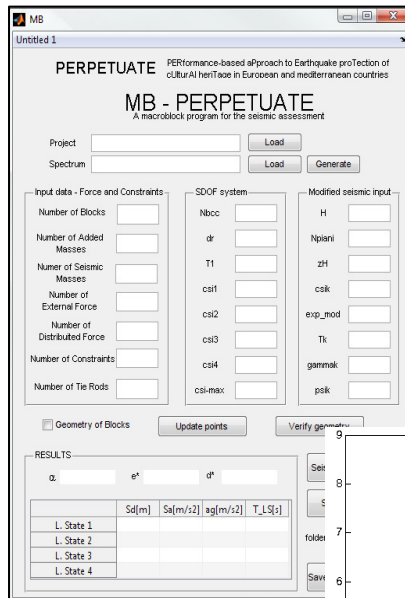
## Analisi limite a macroblocchi

### MB - PERPETUATE

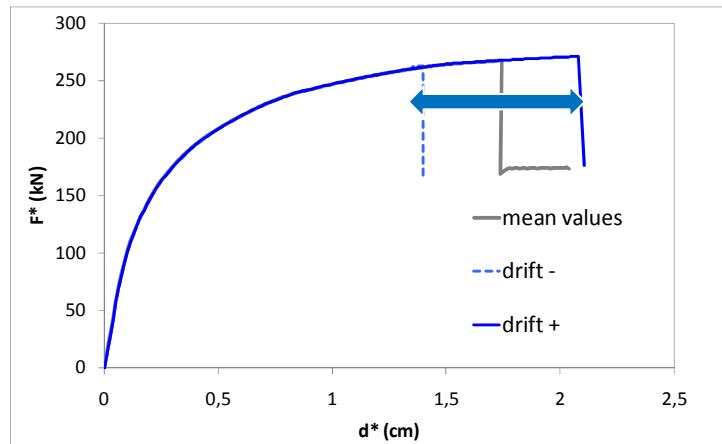
## SENSITIVITY TO DRIFT

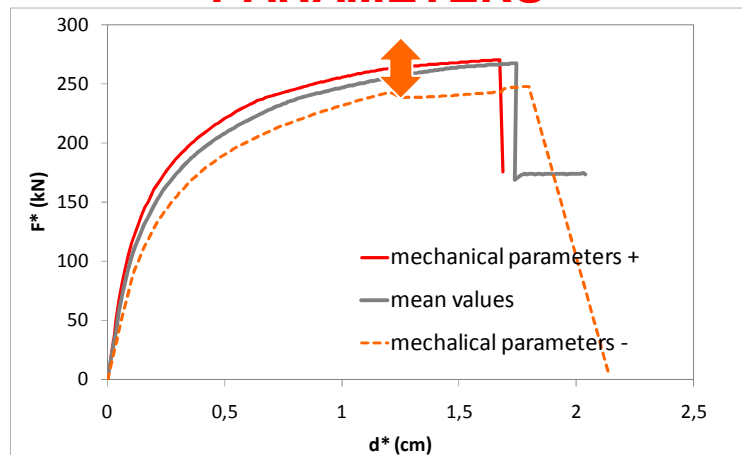
## SENSITIVITY TO MATERIAL PARAMETERS

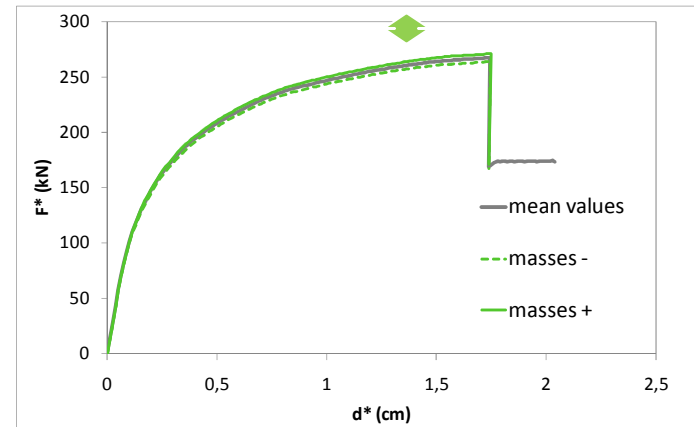
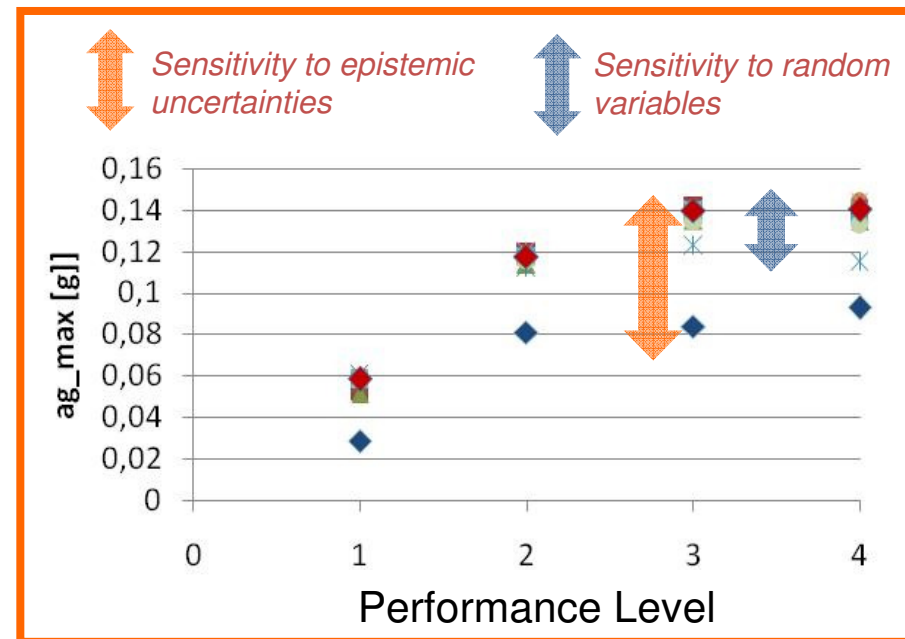
## SENSITIVITY TO MASSES

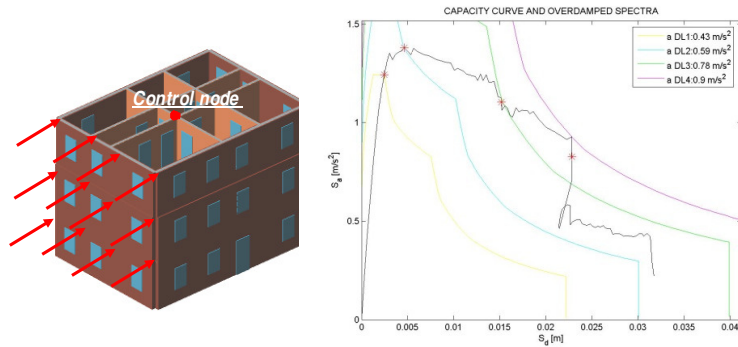
## PUSHOVER ANALYSES AND CAPACITY SPECTRUM METHOD (STANDARD METHOD)

### Non linear static analyses

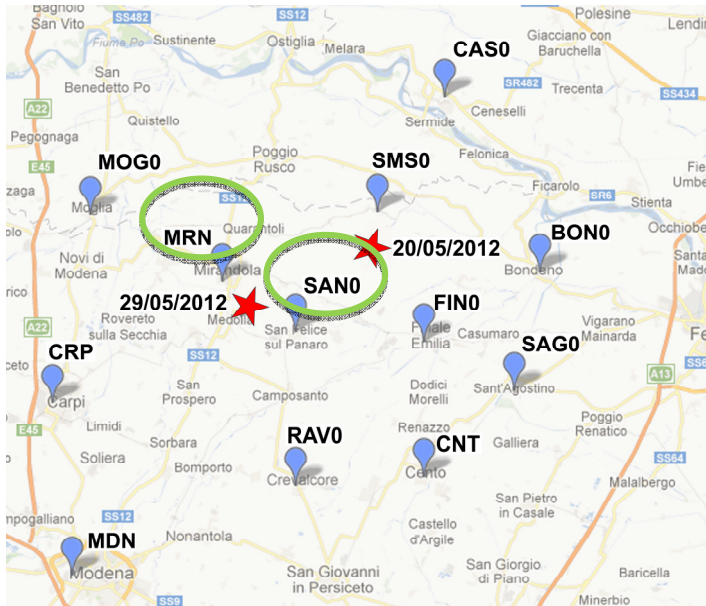
ELEVATA COMPONENTE VERTICALE

*Dalle registrazioni nella zona epicentrale*  
 (MRN 20/5/2012 e 29/5/2012; SAN0 29/5/2012):

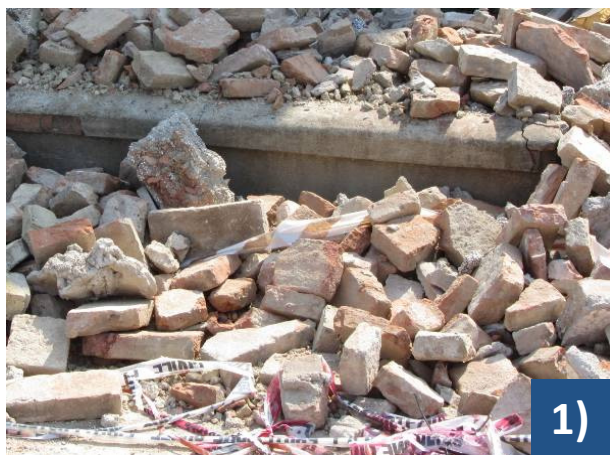
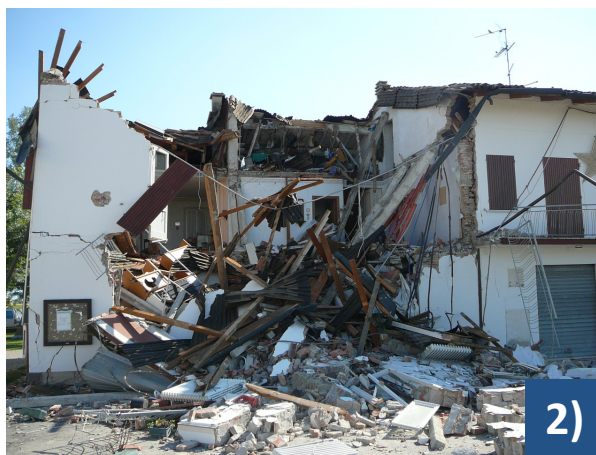
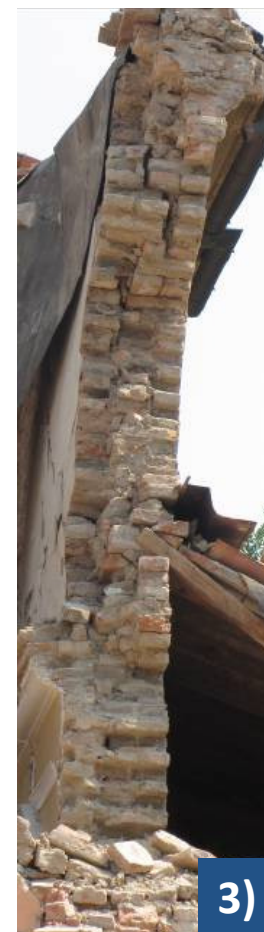
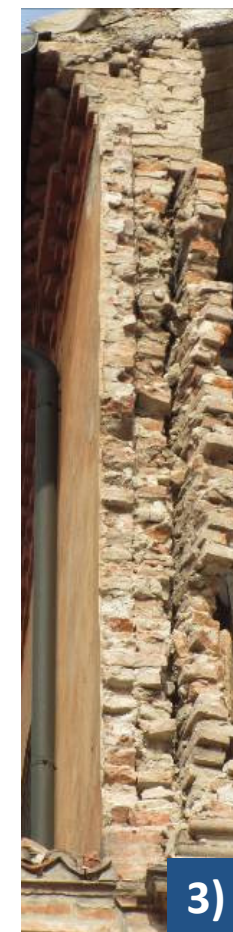
- 1) MURATURA DI MATTONI CON MALTA DI BASSA QUALITA' E SCARSA ADERENZA
- 2) DEGRADO E UMIDITA' (NEI CASI DI EDIFICI ABBANDONATI)
- 3) LIMITATO SPESSORE DELLE PARETI (A DUE O TRE TESTE, MALE AMMORSATE)
- 4) COPERTURE LIGNEE SPINGENTI E MALE COLLEGATE ALLA SOMMITA' DEL MURO

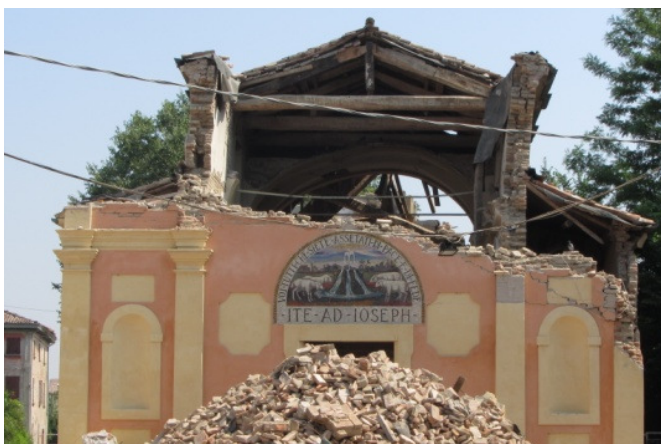
EDIFICI MONUMENTALI: VULNERABILITA'  
DI ALCUNE TIPOLOGIE

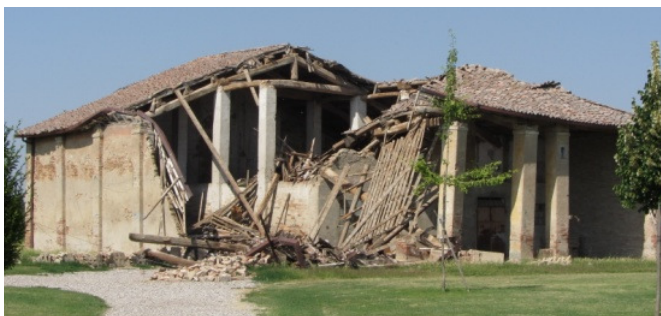
CASOLARI: TIPOLOGIA VULNERABILE E  
CATTIVA MANUTENZIONE

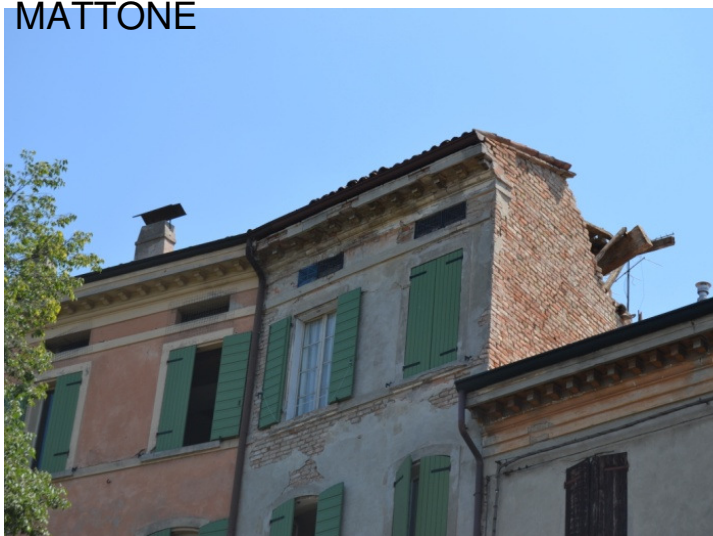
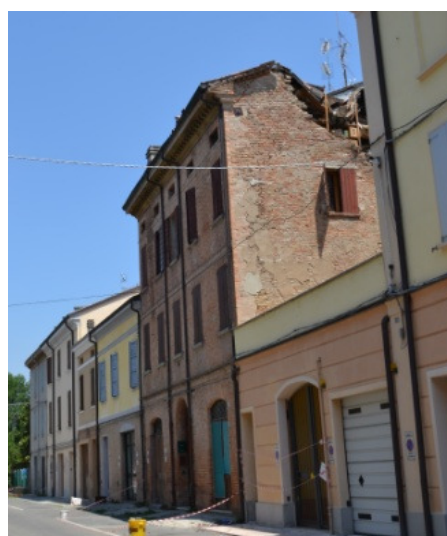
LIMITATA VULNERABILITA' PER AZIONI FUORI PIANO

- RIBALTAMENTO DI PORZIONI SVETTANTI IN CORRISPONDENZA DI IRREGOLARITÀ IN ELEVAZIONE

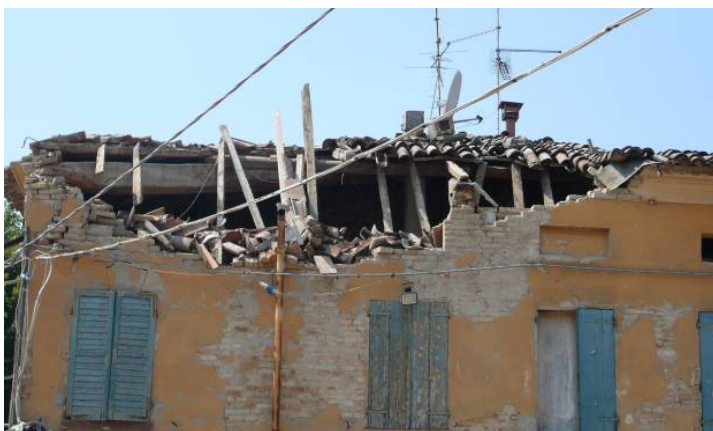
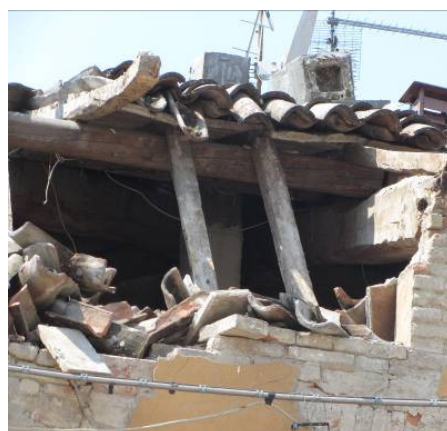
- CROLLO DEI CORNICIONI O DI PORZIONI SOMMITALI DELLA FACCIATA, CAUSATI DAL SISTEMA DI COPERTURA (PUNTONI SPINGENTI O COPERTURA NON COLLEGATA ALLA CIMASA MURARIA)

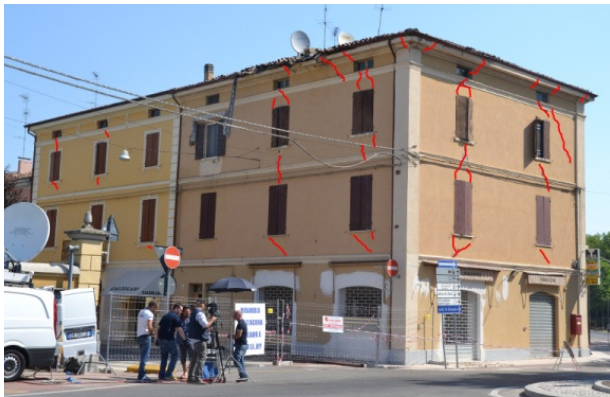
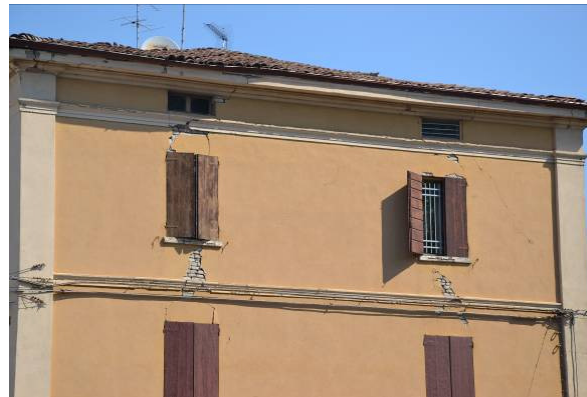
DANNO PREVALENTE PER  
AZIONI NEL PIANO  
(MECCANISMO PER "FASCE  
DEBOLI")

○ IL DANNO INTERESSA IN  
MODO "UNIFORME" TUTTA LA  
PARETE

○ SI LOCALIZZA IN TUTTE LE  
FASCE, PRIMA CHE NEI  
MASCHI MURARI

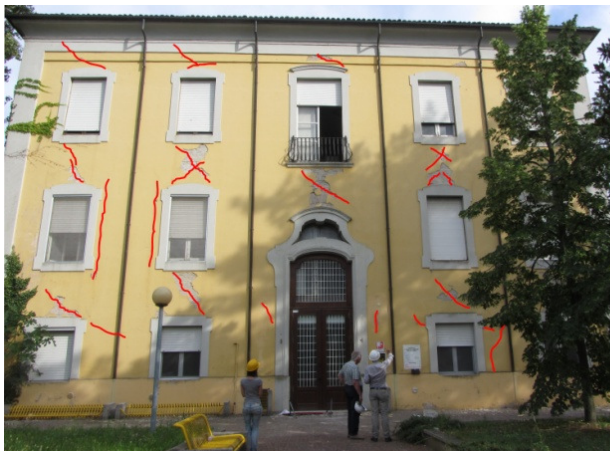
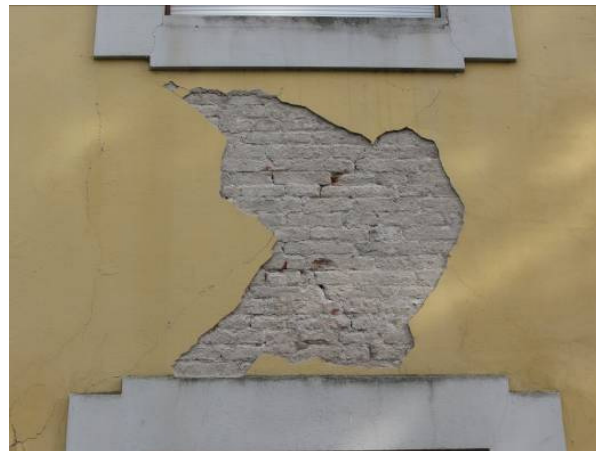
○ I MASCHI SI DANNEGGIANO  
IN GENERE ALLA BASE, SOLO  
A SEGUITO DI SIGNIFICATIVI  
SPOSTAMENTI

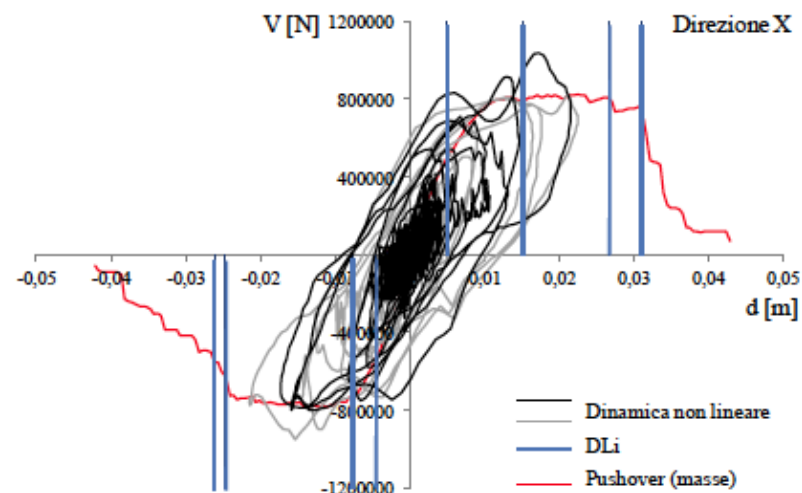
Figura 18. Direzione X: confronto tra le analisi non lineari statiche e dinamiche

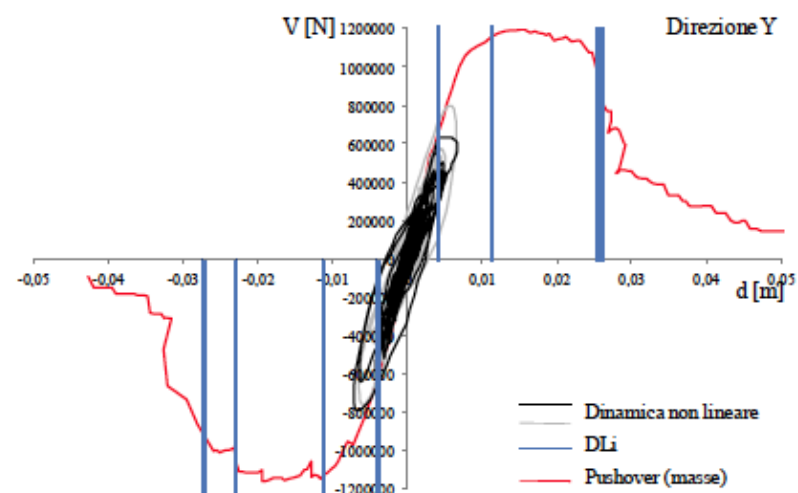
Figura 19. Direzione Y: confronto tra le analisi non lineari statiche e dinamiche

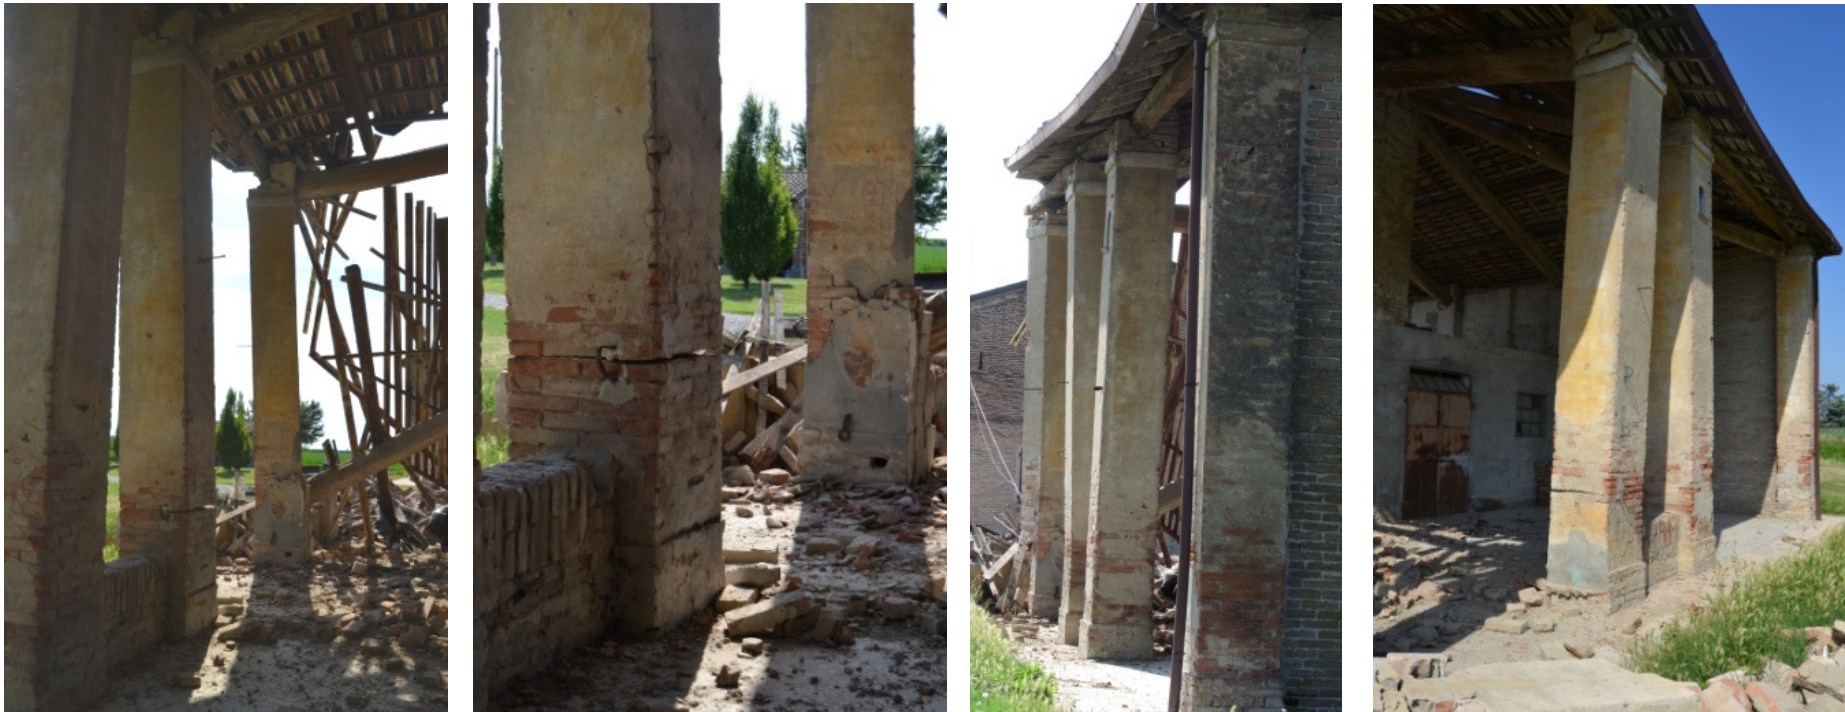
I DANNI RICORRENTI OSSERVATI SONO TIPICAMENTE ASSOCIATI ALLA SPINTA DI ELEMENTI DELLA COPERTURA NON ADEGUATAMENTE COLLEGATI, CON APERTURA DEI GIUNTI NELLA SEZIONE DI BASE DEI PILASTRI MURARI

*Esempi di rotazioni con parzializzazione alla base dei pilastri del prospetto principale*

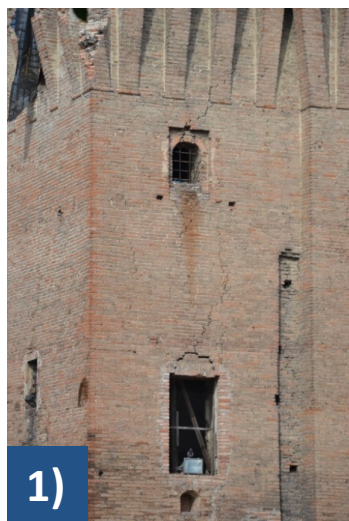
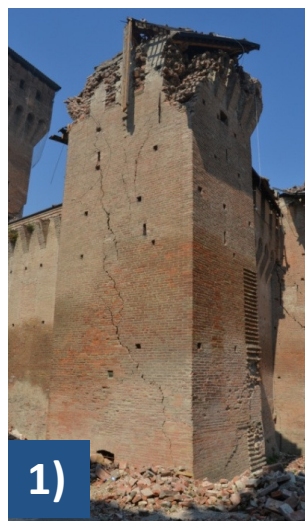
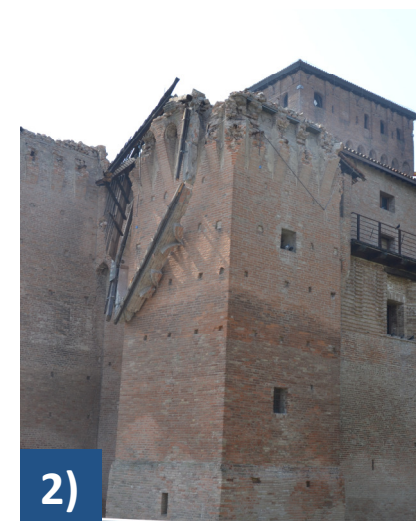
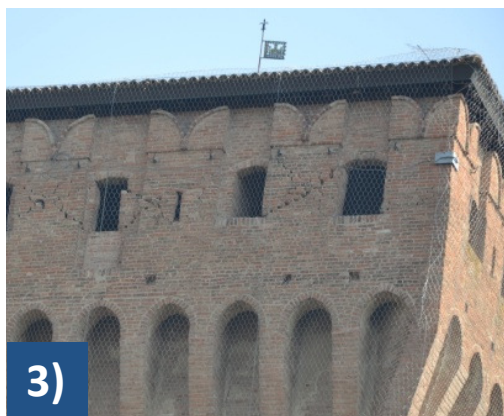
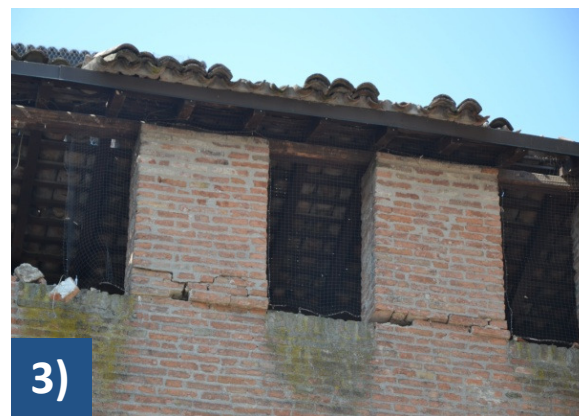
- 1) LESIONI A TAGLIO NEL CORPO PRINCIPALE DELLE TORRI
- 2) DANNI FAVORITI DALLA PRESENZA DI COPERTURE SPINGENTI O MAL COLLEGATE
- 3) DANNI CONCENTRATI IN SOMMITÀ NEI MASCHI MURARI E NELLE MERLATURE
- 4) LESIONI NELLE MENSOLE DI MURATURA CHE SORREGGONO LA PARTE SOMMITALE

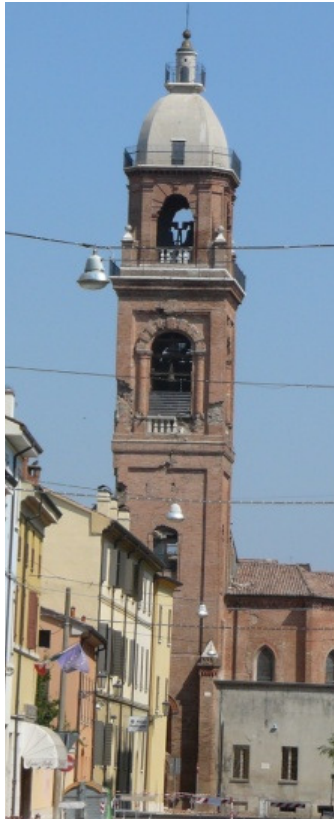
TALVOLTA  
GUGLIA  
SLANCIATA

CELLA  
CAMPANARIA

FUSTO CON  
PICCOLE  
APERTURE  
ALLINEATE

CIASCUNO DEI TRE ELEMENTI È CARATTERIZZATO DA SPECIFICI MECCANISMI DI DANNO E COLLASSO

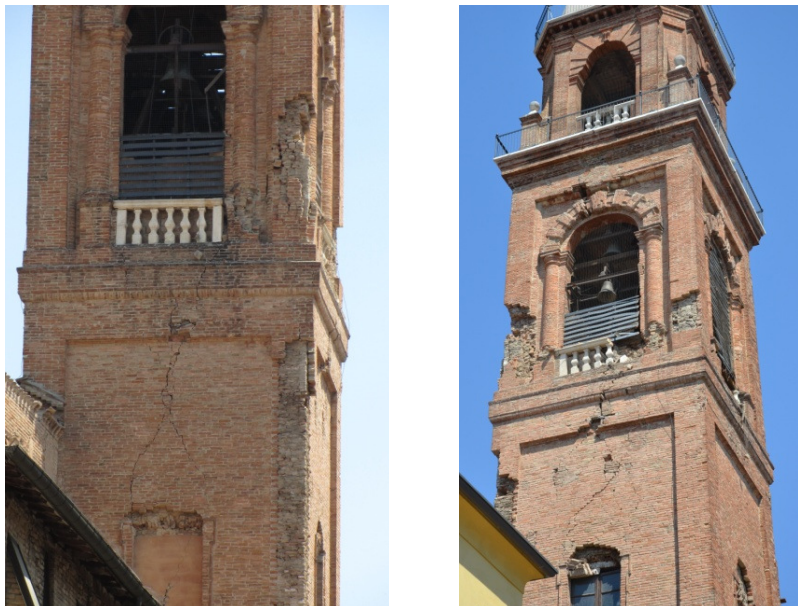
### ✓ Campanile del Duomo di Mirandola

- Sollecitazioni di taglio nel fusto, aggravate dalla presenza di aperture allineate su tale asse
- Nella cella campanaria le sollecitazioni di compressione si concentrano nei pilastri murari, (collasso locale delle paraste esterne)
- Deformazione permanente torsionale, causata dal vincolo asimmetrico

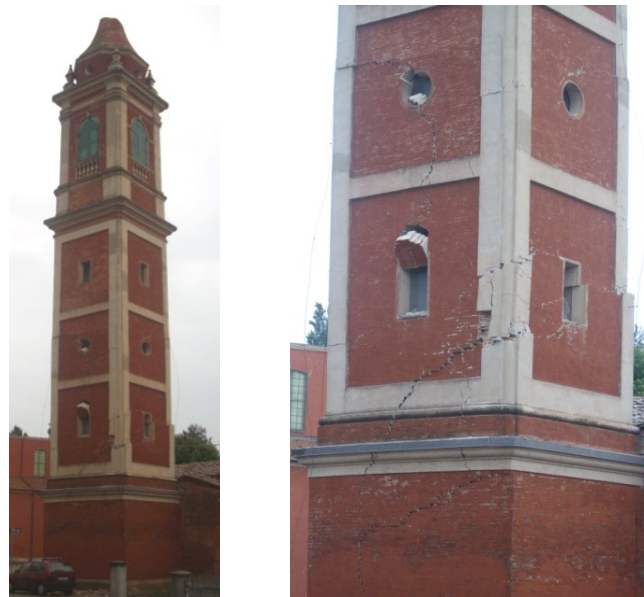
### ✓ Campanile di Buonacompra

- Danno per pressoflessione alla base, subito sopra il basamento, particolarmente robusto
- Crollo della guglia
