ADEGUAMENTO SISMICO ED EFFICIENTAMENTO ENERGETICO DEL MUNICIPIO DI MARENO DI PIAVE: PROGETTAZIONE ED ESECUZIONE

1. PREMESSA

Il cappotto sismico

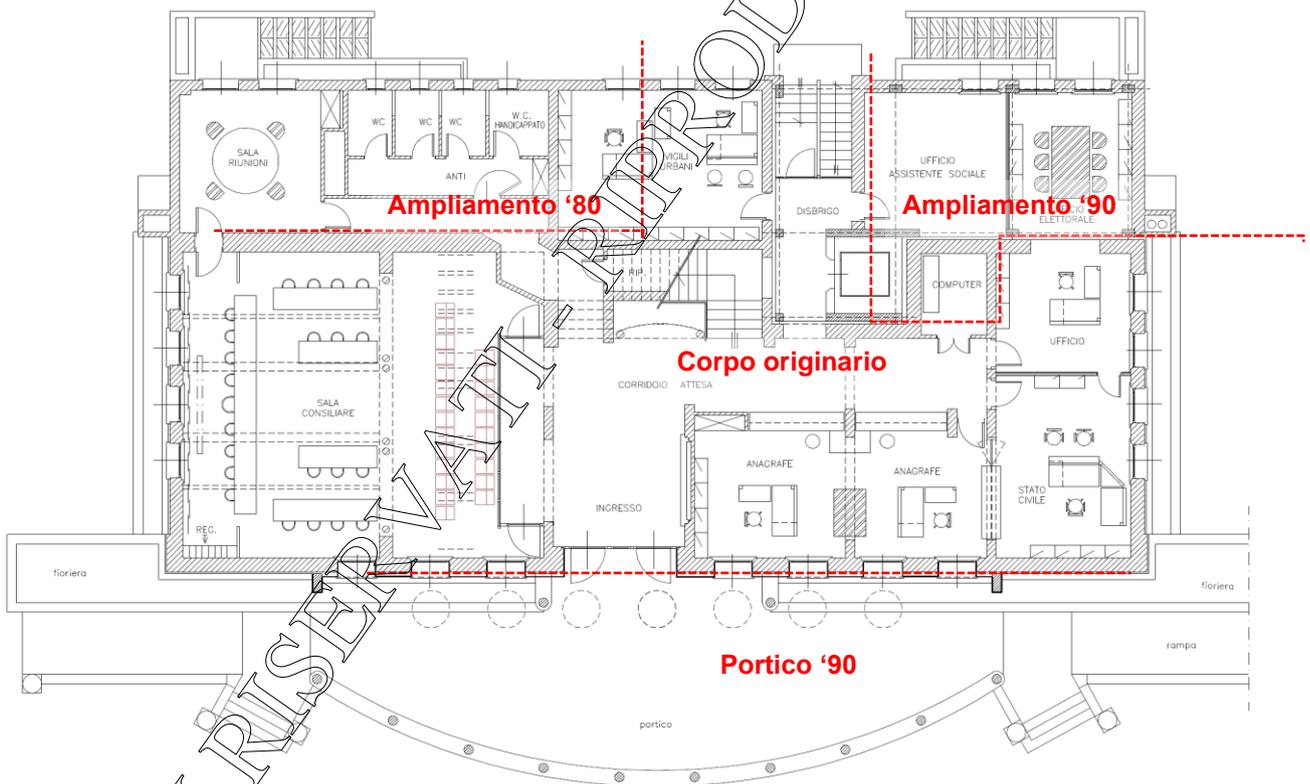
Figura 3 - Pianta del piano terra con individuazione dei giunti di costruzione con linee tratteggiate rosse

Come detto l'edificio è composto da corpi, frutto di ampliamenti successivi, separati da giunto di costruzione:

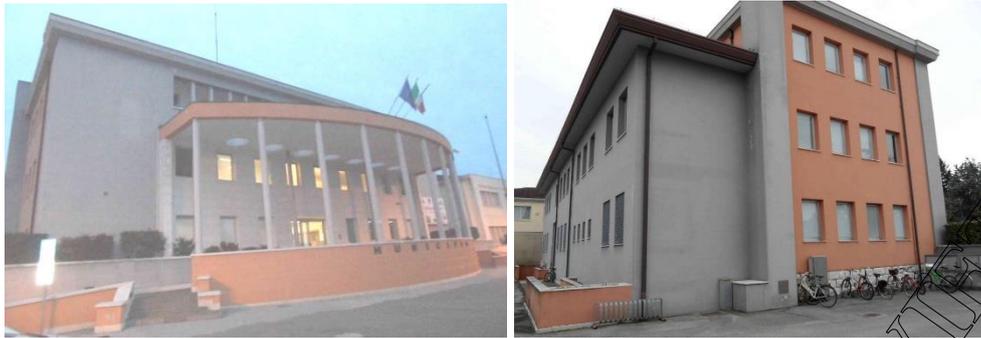
Figura 2: Prospetti Sud e Ovest

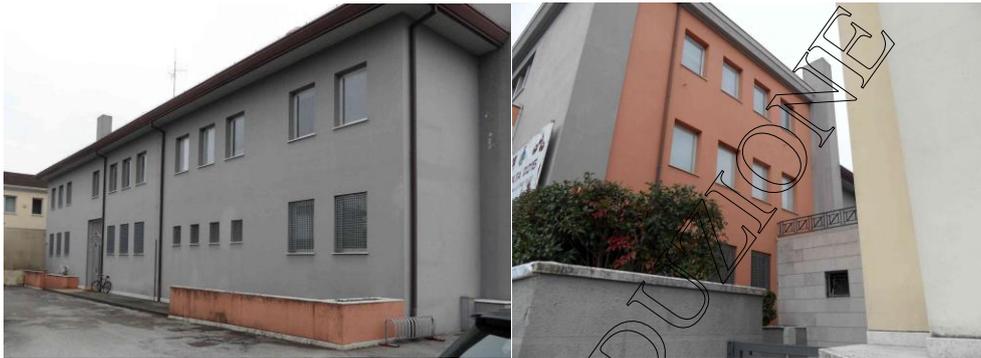
Figura 3: Prospetto Nord ed Est

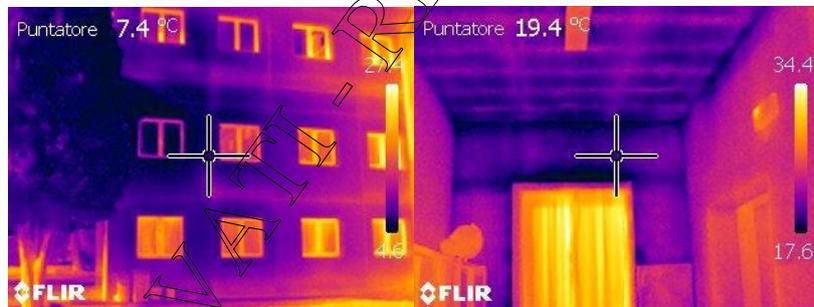
Figura 5: immagini termografiche riprese durante il periodo invernale

Le murature esterne ed i solai di copertura siano i punti critici responsabili della dispersione termica dell'edificio. Sono state effettuate delle termografie durante il periodo di accensione degli impianti di riscaldamento invernale che hanno evidenziato come i serramenti rappresentino degli elementi di particolare dispersione e che le differenti tipologie costruttive creano dispersioni diversificate fra i corpi di fabbrica.

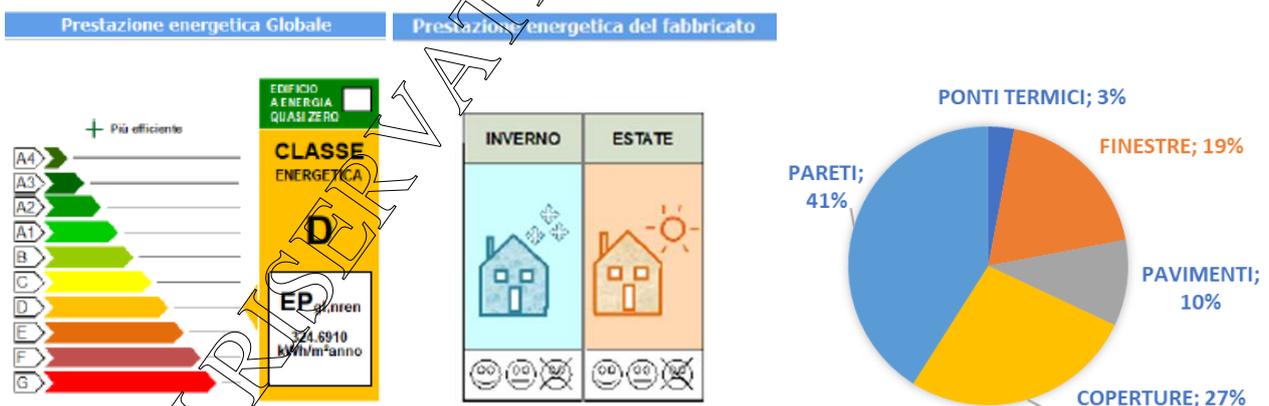
Figura 6: Classificazione energetica e fonti di dispersione termica

Complessivamente la sede comunale veniva classificata in classe energetica D.

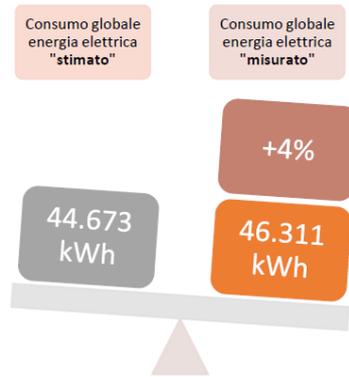
Figura 7: Confronto fra i consumi stimati e misurati

Il consumo totale di energia elettrica stimato mostrava uno scarto percentuale pari al 4% rispetto a quello misurato dai dati in fatturazione, a dimostrazione dell'accuratezza della diagnosi energetica condotta.

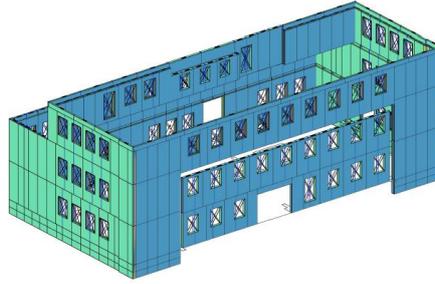
Figura 8: Modello 3D utilizzato per la progettazione dei casseri prefabbricati del cappotto sismico

Il modulo cassero fornito dalla ditta Ecosism è formato da una rete metallica tridimensionale in acciaio zincato contenente due pannelli di materiale isolante, di tipologia e spessore scelti in fase di progettazione, e preassemblato in stabilimento. Nel caso in esame si sono installati due diversi pacchetti diversificati a seconda delle esigenze di resistenza e di isolamento termico nelle diverse parti dell'edificio:

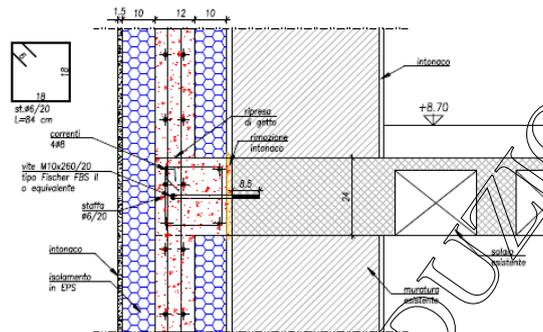
Figura 9: Collegamento del cappotto sismico ai cordoli di soiaio

Come si vede dai particolari costruttivi, il cappotto si applica solo esternamente al fabbricato, per dotarlo di una nuova "pelle" resistente al sisma: questa pelle è formata da una lastra in calcestruzzo armato all'esigenza, gettata all'interno di un cassero formato da rete in acciaio zincato e pannelli isolanti personalizzabili. Questa nuova parete esterna in calcestruzzo, mediante ancoraggi a livello di fondazione e dei cordoli che assicurano la collaborazione con la struttura esistente, diventa solidale con l'intero edificio.

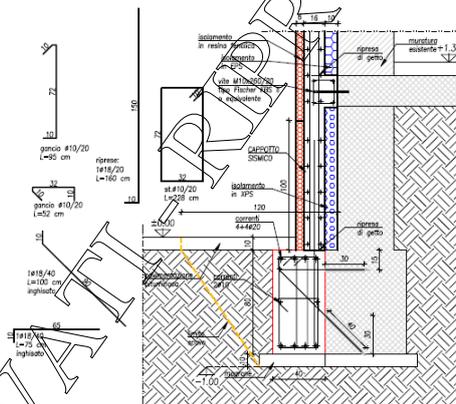
Figura 10: Collegamento delle nuove fondazioni del cappotto sismico alle fondazioni esistenti

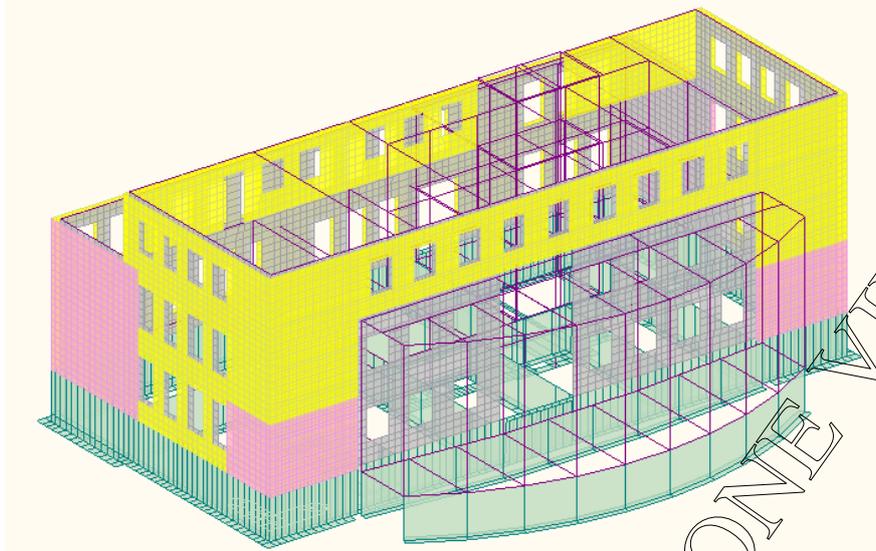
Figura 11: Modello di calcolo: fondazioni in verde, muratura in grigio, cappotto sismico sp. 16 cm in rosa e cappotto sismico sp. 12 cm

Il modello FEM è realizzato rappresentando gli elementi portanti esistenti e le nuove pareti del cappotto sismico. Confrontando le rigidità delle due strutture, quella della muratura esistente è pari al 13% della rigidità totale formata dall'insieme cappotto e muratura e pertanto quella esistente poteva, in questo caso, essere considerata come elemento secondario dell'edificio. **L'intera resistenza sismica è stata affidata alla nuova epidermide antisismica, rimanendo quella della struttura esistente un ulteriore contributo non conteggiato a favore di sicurezza.**

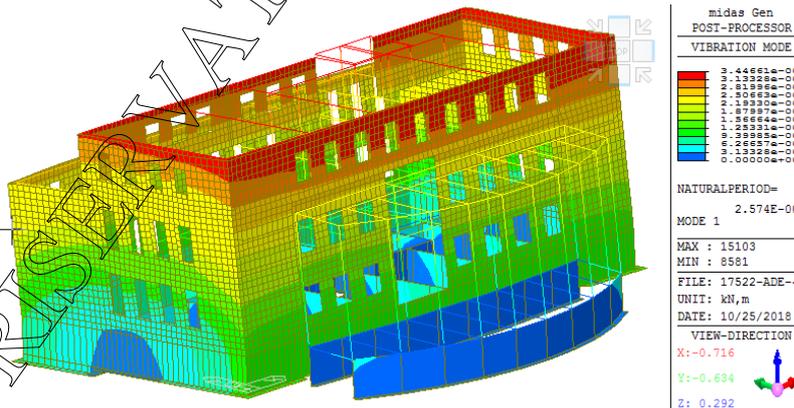
Figura 12: Modo di vibrare 1 (T=0.26 s)

Nell'edificio adeguato il primo modo di vibrare risulta essere di tipo traslazionale in direzione Y, il secondo sempre traslazionale ma in X mentre il terzo risulta essere rotazionale. Le masse attivate per ogni modalità di vibrazione sono le seguenti:

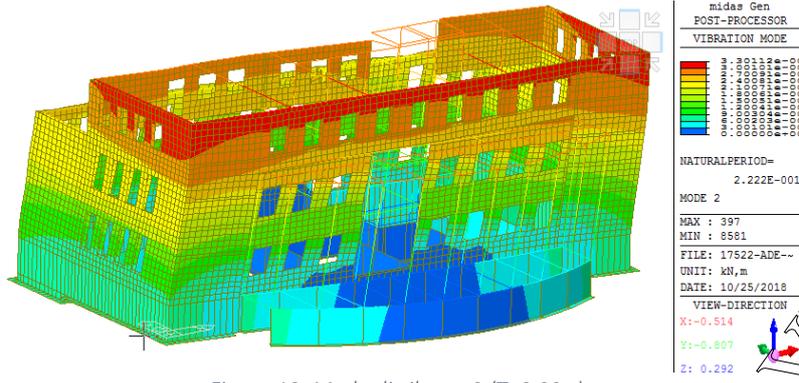
Figura 13: Modo di vibrare 2 (T=0.22 s)

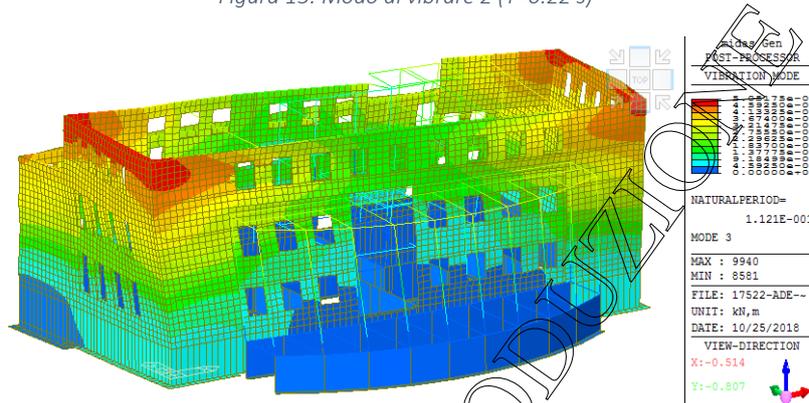
Figura 14: Modo di vibrare 3 (T=0.11 s)

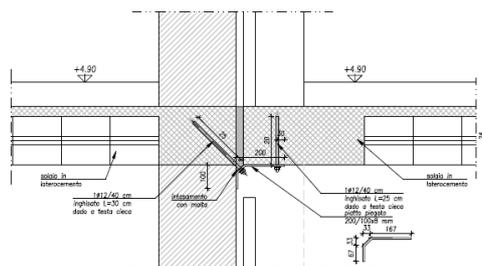
Figura 15: Cucitura dei giunti a livello del solaio di soffitto del piano terra

Si sono cuciti i giunti fra il corpo principale e gli ampliamenti successivi. All'interno si è intervenuti con cuciture armate a livello del soffitto di piano terra. All'esterno si è solidarizzata la copertura del porticato con il nuovo cappotto sismico e il solaio di pavimento del 2° piano. Inoltre, sopra il solaio della terrazza sul lato nord si è realizzata una cappa di calcestruzzo armata, collegata anch'essa al cappotto sismico, che ha permesso di solidarizzare i vari corpi di fabbrica.

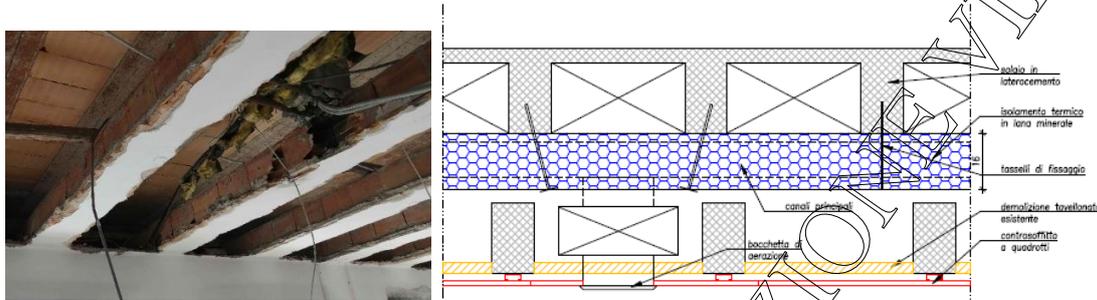
Figura 16: Demolizione del tavellonato, isolamento termico e nuovo controsoffitto

Il solaio del sottotetto del corpo principale era costituito da un doppio solaio: quello inferiore era a travetti tipo con tavellonato sottostante, il superiore realizzato successivamente invece a travetti precompressi con pignatte interposte e cappa collaborante. Per evitare lo sfondellamento, si sono rimossi i tavelloni sottostanti: lo spazio esistente fra i due solai è stato utilizzato per il passaggio della nuova impiantistica (il sistema di condizionamento ad aria primaria è stato esteso anche al secondo piano) e l'isolamento termico del piano di copertura, successivamente mascherato con posa di un nuovo controsoffitto.

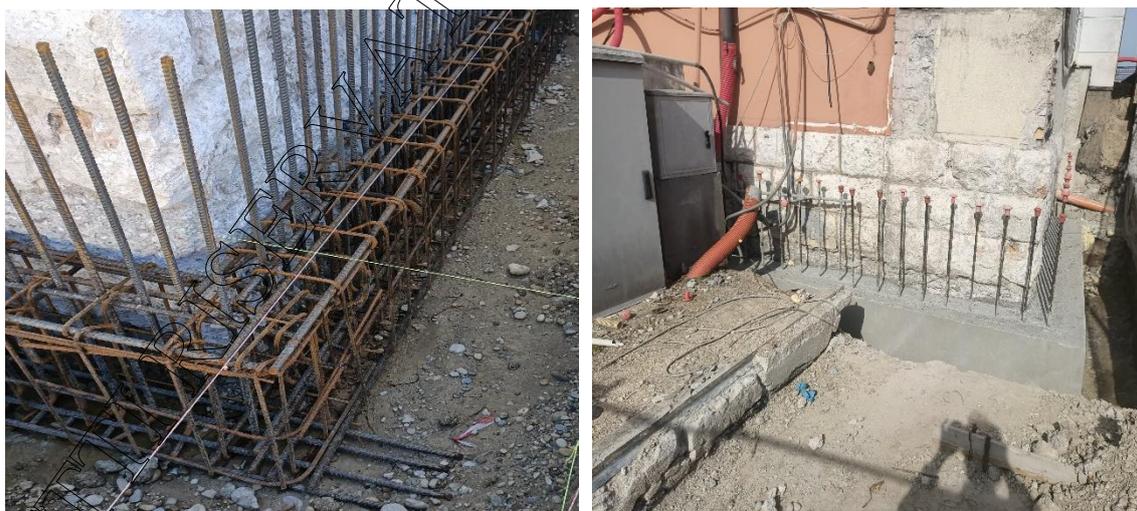
Figura 17: Nuove fondazioni per il cappotto sismico

Inizialmente sono state realizzate le nuove fondazioni per il cappotto sismico, adiacenti ed ancorate alle esistenti.

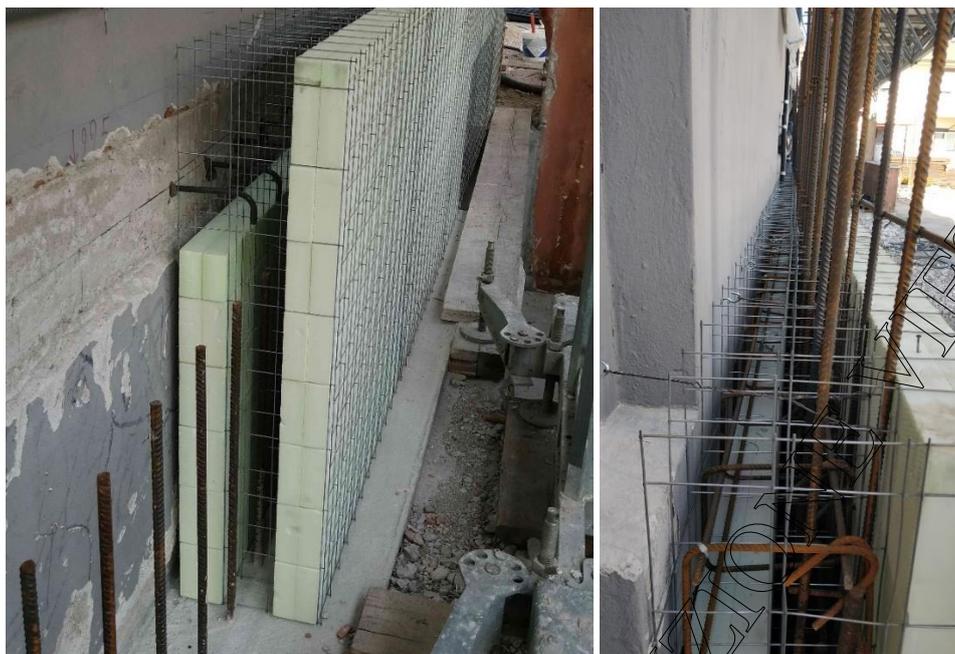
Figura 18: Partenza del cappotto dalla fondazione, si notano i casseri con XPS in partenza

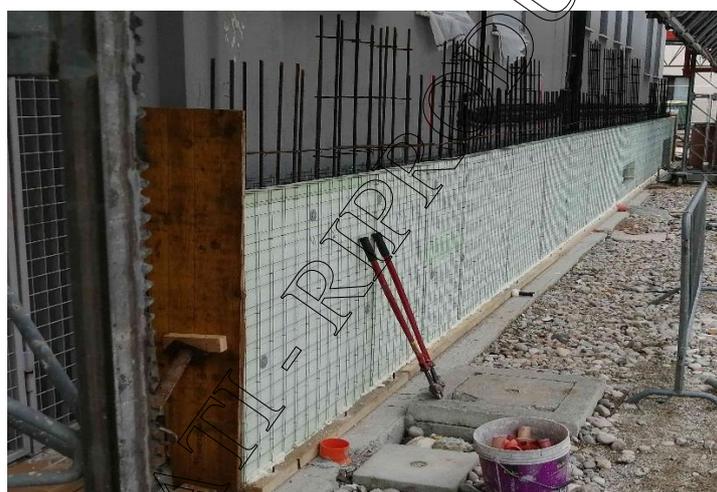
Figura 19: Cassero pronto per il getto con armature posizionate

E' da far notare che la spinta del getto di calcestruzzo è compensata dalla rete metallica che lega due facce del cassero di materiale isolante. Quindi lo scopo della tassellatura dei casseri alle pareti perimetrali è solamente quello di assicurare il loro corretto allineamento ed evitarne il movimento durante le operazioni di posa di armatura e getto.

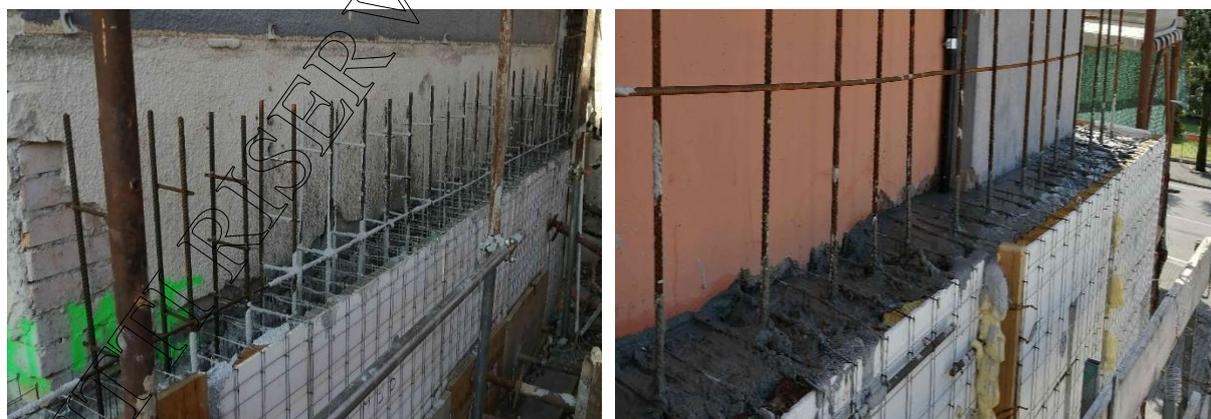
Figura 20: Getto eseguito e particolare dei ferri di ripresa per il piano successivo

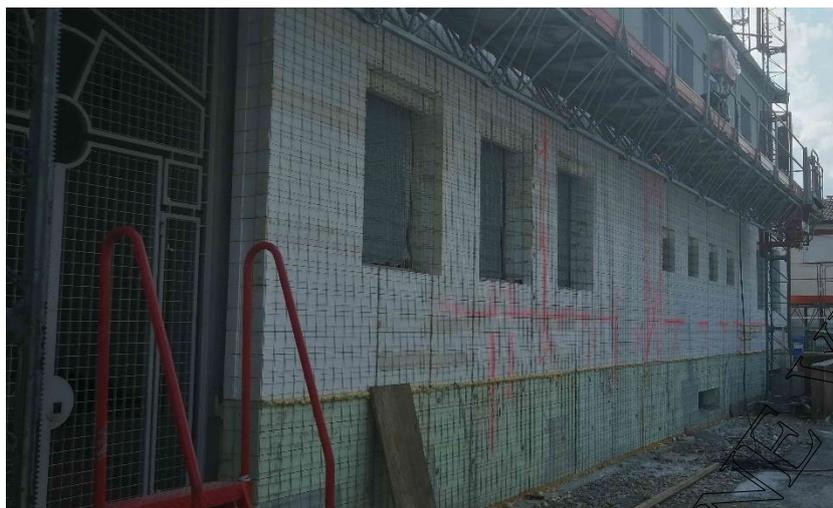
Figura 21: Cappotto di piano terra completato

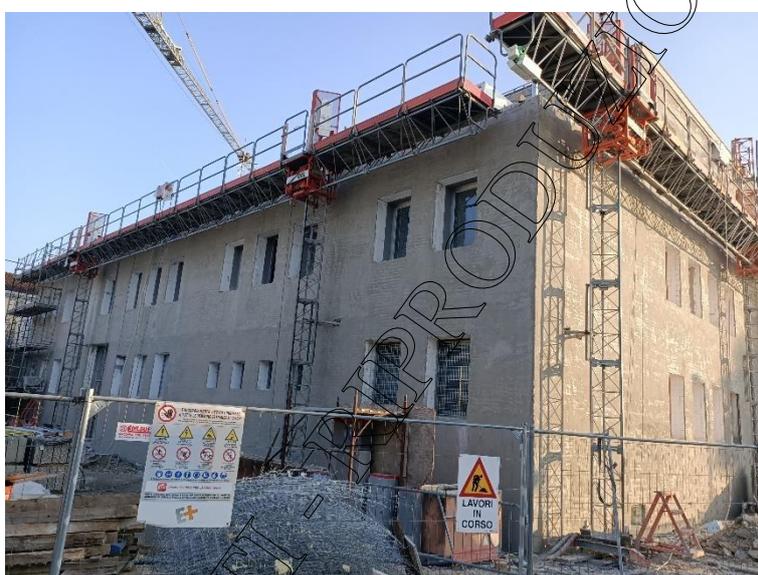
Figura 22: Finitura cappotto sismico

L'ultima fase è quella della realizzazione della finitura esterna del cappotto sismico: rinzafo, intonaco di fondo e finitura a intonachino colorato armato con rete in fibra. La maglia metallica esterna consente di realizzare un intonaco di finitura solido che garantisce massima protezione del materiale isolante nei confronti di urti ed eventi atmosferici di alta intensità.

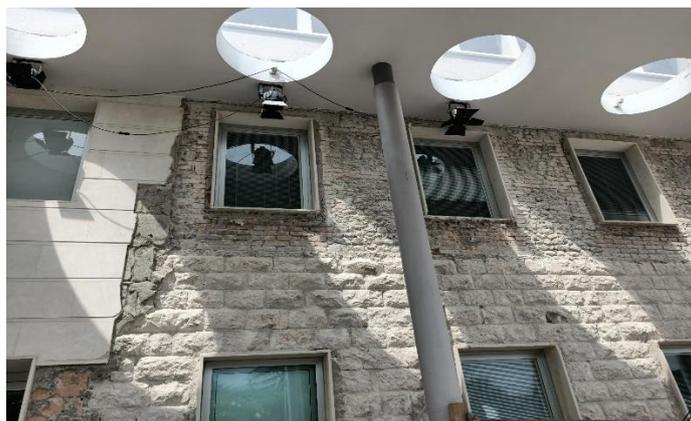
Figura 23: Rimozione del rivestimento lapideo

La prima lavorazione eseguita sulla parete è stata la rimozione del rivestimento lapideo esistente. Successivamente per pareggiare i livelli della parete si è posizionata una rete sulla quale è stato poi spruzzato del betoncino.

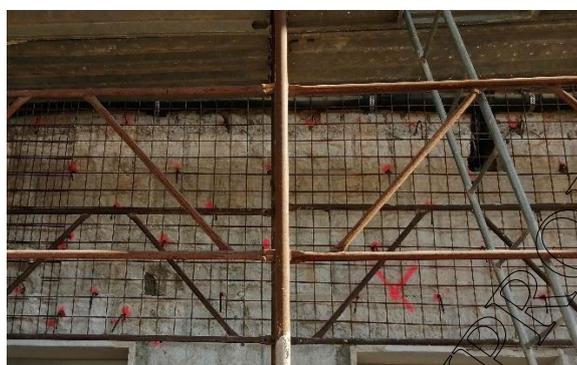
Figura 24: Posizionamento rete elettrosaldata e spruzzatura del betoncino di livellamento

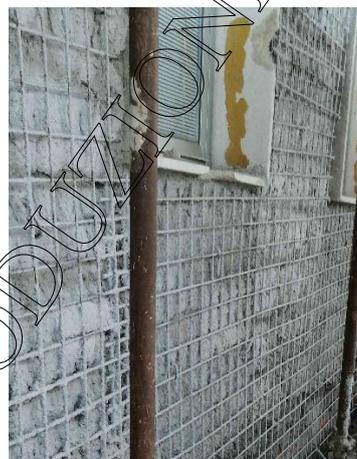
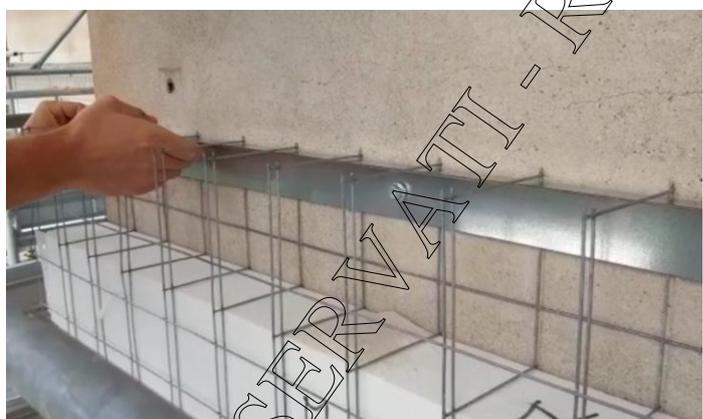
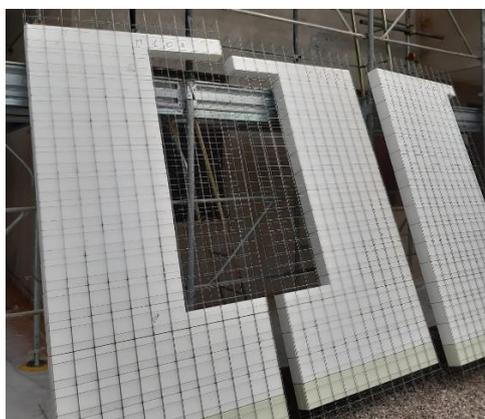
Figura 25: Posizionamento casseri del cappotto armato e finitura

Lungo il prospetto sud, al di sotto del porticato dove non era possibile realizzare il cappotto sismico, si è operato con la tecnica del cappotto armato, sempre fornito dalla ditta Ecosism. Il **cappotto armato** si differenzia dal cappotto sismico per l'assenza della membrana di calcestruzzo armato. A differenza di un semplice cappotto termico è fornito a pannelli prefabbricati di altezza interpiano che vengono fissati sempre a livello dei cordoli di piano esistenti. Al pari del cappotto sismico è dotato di una rete armata portaintonaco che fornisce robustezza superficiale e permette l'applicazione di rivestimenti di pietra o piastrelle. Un ulteriore vantaggio di questa tecnologia, peraltro non sfruttata nell'intervento in discorso, è la capacità di contenimento delle tamponature leggere in caso di evento sismico.
