## ADEGUAMENTO SISMICO DELLA SCUOLA SECONDARIA DI PRIMO GRADO “DON AGOSTINO BATTISTELLA” DI SCHIO (VI) CON IL GENIALE CAPPOTTO SISMICO: PROGETTAZIONE ED ESECUZIONE

Il presente articolo descrive il progetto di adeguamento sismico e riqualificazione della scuola secondaria di primo grado “Don Agostino Battistella” sita nel Comune di Schio, in provincia di Vicenza.

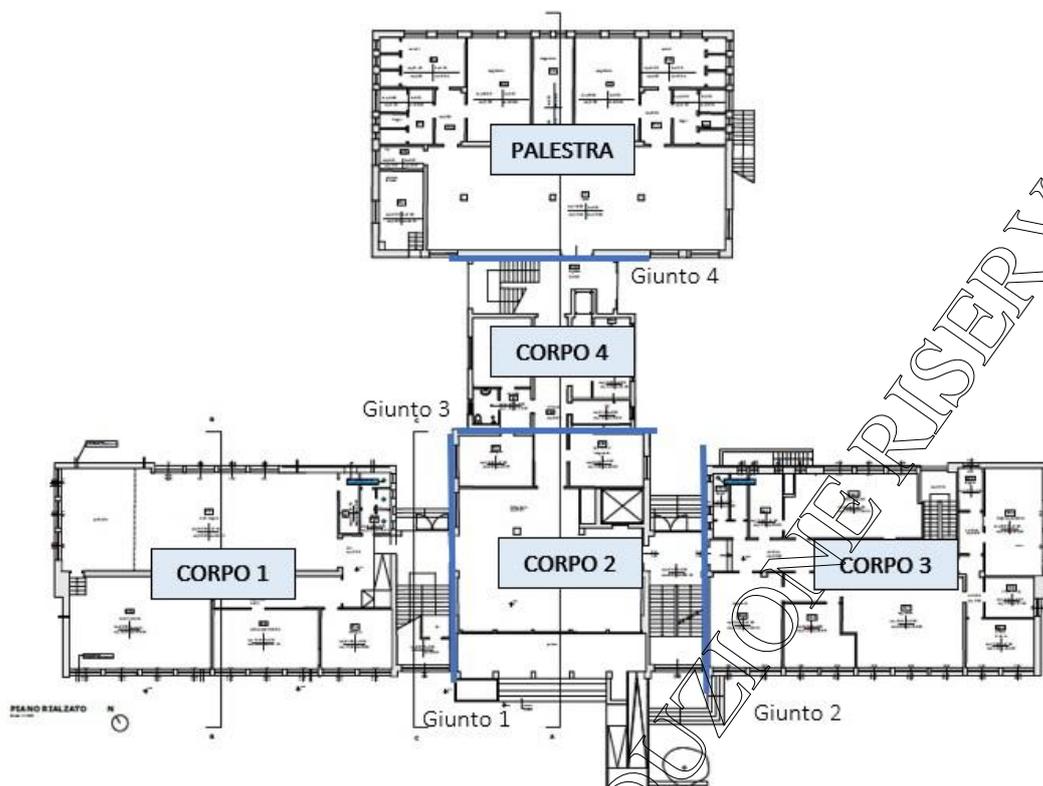
Figura 1: Pianta del piano terra con individuazione dei giunti termici e dei vari corpi di fabbrica

- Negli anni 1965-1966 erano stati realizzati il Corpo 3 (aule) ed il Corpo 2 (ingresso);
- Successivamente, fra il 1970 ed il 1971 si realizzarono ulteriori aule, Corpo 1, la palestra ed il collegamento fra la scuola e la palestra stessa, Corpo 4.

I diversi corpi di fabbrica risultano essere strutturalmente indipendenti e separati da dei giunti termici che permettono un'adeguata dilatazione degli elementi.

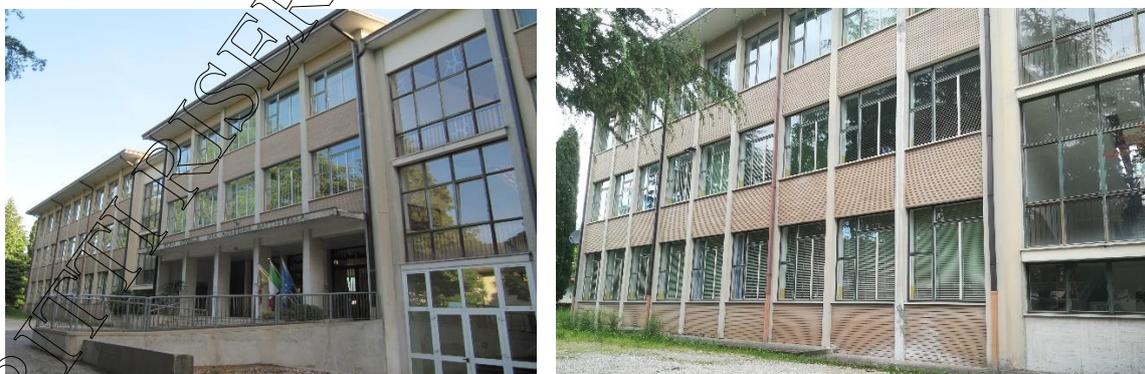
Figura 2: Prospetti Sud e Nord

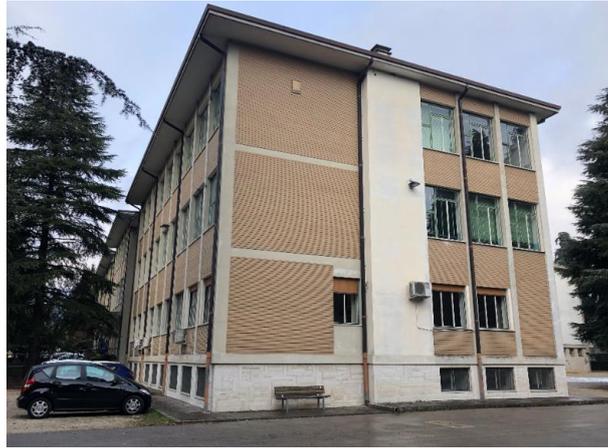
Figura 3: Prospetto laterale

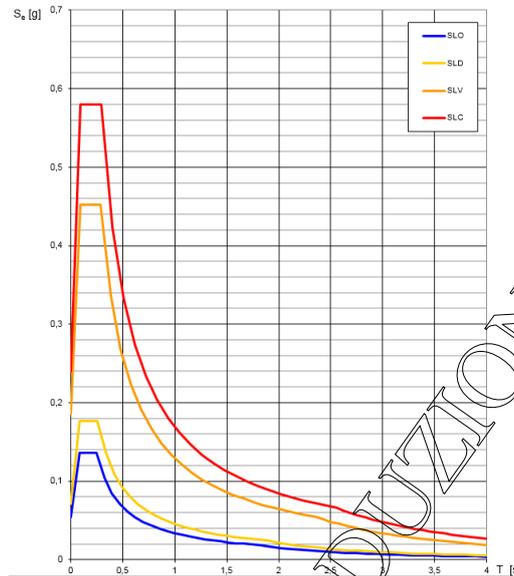
Figura 5: Spettri di risposta elastici per i vari SL

Da questi dati, si sono individuati i seguenti spettri di risposta:

STATO LIMITE	$T_r$	$a_g$	$F_0$	$T_c^*$
SLO	45 anni	0.054 g	2.503	0.246 s
SLD	75 anni	0.071 g	2.468	0.259 s
SLV	712 anni	0.185 g	2.440	0.285 s
SLC	1462 anni	0.239 g	2.424	0.290 s

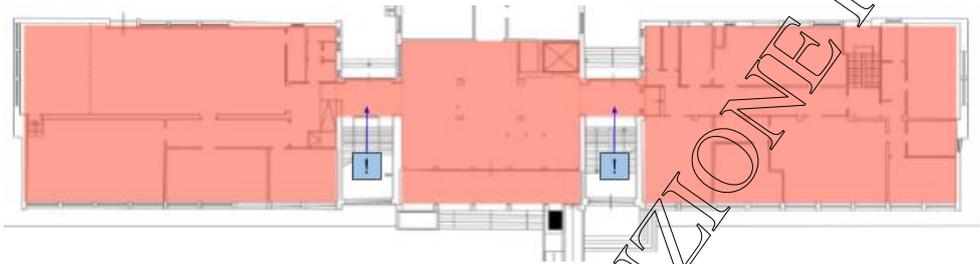
Figura 6: Individuazione dei punti di riduzione del piano rigido

- I giunti di dilatazione termica, presenti fra ogni corpo di fabbrica, non risultano avere uno spessore adeguato ed individuano delle criticità in caso di evento sismico; infatti, la mancanza di giunti strutturali idonei può generare martellamento fra le strutture in caso di terremoto;
- La cappa dei solai di interpiano risulta debolmente armata non garantendo un'adeguata rigidità al piano;
- La presenza dei fori per le scale sugli impalcati del Corpo 1 e del Corpo 3, vanno a ridurre di molto le dimensioni del piano rigido sfavorendo la distribuzione delle sollecitazioni sismiche.

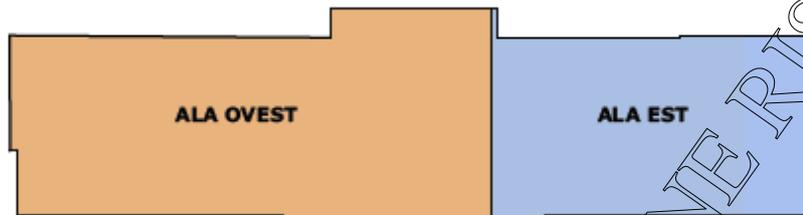
Figura 7: Suddivisione delle opere

Durante il primo stralcio dell'opera si è previsto anche il rifacimento del tetto dell'edificio in legno lamellare e la realizzazione dei nuovi davanzali che risulteranno funzionali nell'ottica di installare in futuro dei nuovi serramenti, pensando al progressivo miglioramento energetico dello stabile.

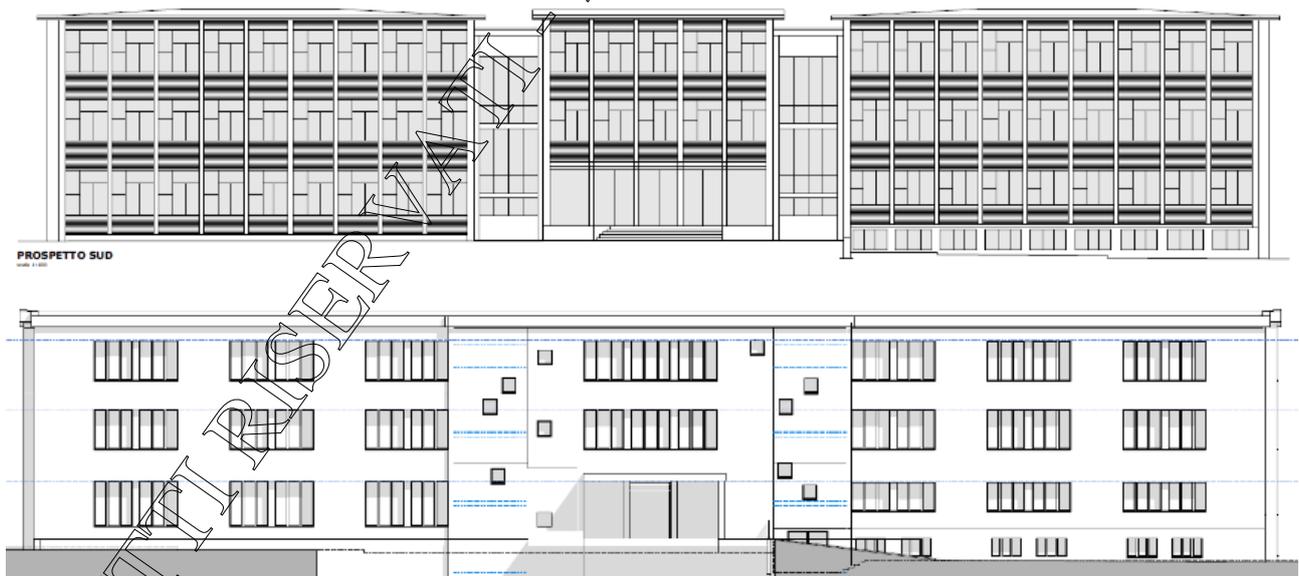
Figura 8: Confronto stato di fatto-stato di progetto del prospetto Sud

Come si può vedere nei prospetti seguenti, le forometrie sono state drasticamente ridotte, chiudendo una finestra su tre nelle aree riservate alla didattica. Da un'analisi svolta con un luxometro nelle aule dell'istituto, queste risultavano essere troppo illuminate: la distribuzione delle fotometrie allo stato di progetto è stata studiata per migliorare il confort visivo degli utenti, riducendo quindi l'abbagliamento.

Invece, le finestre presenti nei vani scala sono state studiate e disposte per dare un motivo architettonico che vada a distinguersi dal resto della facciata, donando dinamicità e svecchiando l'istituto.

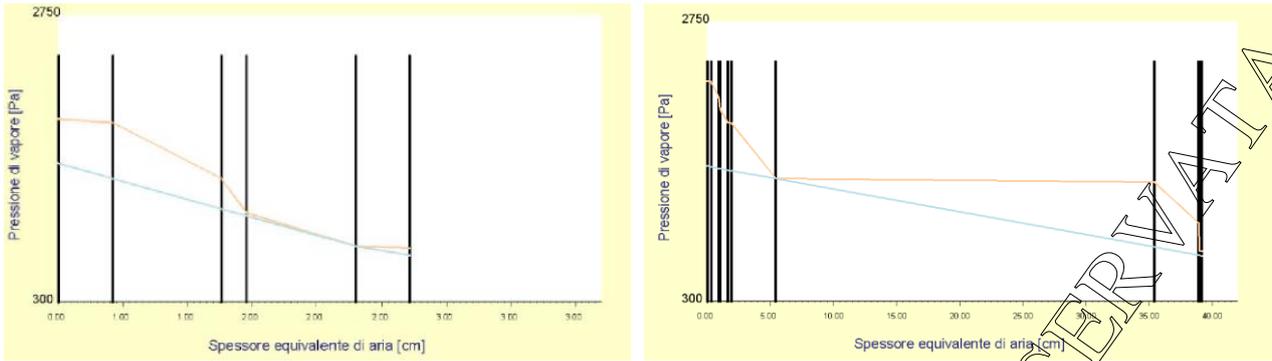
Figura 9: Diagramma di Glaser della parete pre e post-intervento per il mese critico di Gennaio

La struttura verticale non risultava soggetta a fenomeni di condensa superficiale, ma si verificava condensa interstiziale che presentava un fattore di scarsa efficienza energetica dell'elemento e anche di pericolosità per gli utenti dell'edificio a causa della possibile formazione di muffe. Sfruttando quindi l'intervento di adeguamento sismico, si è deciso di progettare un modulo in grado di abbattere la carenza energetica delle pareti. La nuova stratigrafia, con i suoi 77 cm di spessore, di cui 36 cm di cappotto sismico, fa raggiungere alla parete un valore di trasmittanza pari a 0.184 W/m<sup>2</sup>K ed elimina ogni problema di condensa.

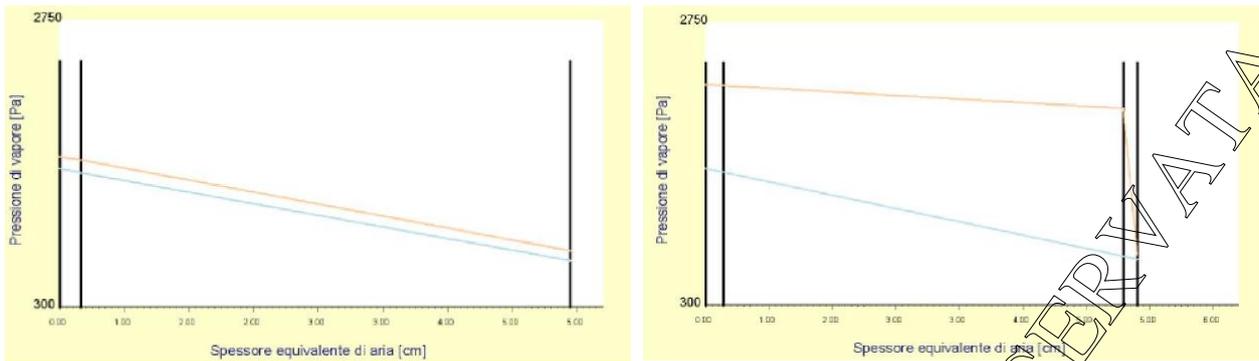
Figura 10: Diagramma di Glaser della copertura pre e post-intervento per il mese critico di Gennaio

Analizzando il solaio di copertura in laterocemento allo stato di fatto non era dotato di coibentazione. Lo spessore totale della struttura pari a 31 cm comportava una resistenza termica pari a 1.783 W/m<sup>2</sup>K, dove il limite normativo per l'intervento in progetto risultava essere pari a 0.24 W/m<sup>2</sup>K. La struttura orizzontale risulta essere soggetta a fenomeni di condensa superficiale ma la verifica alla condensa interstiziale era verificata.

Con la sola installazione di un pannello semirigido in fibre minerali di roccia dello spessore di 16 cm, si abbatte drasticamente la trasmittanza termica raggiungendo un valore di 0.219 W/m<sup>2</sup>K. La nuova struttura avrà quindi uno spessore totale di 47 cm e risulta essere verificata sia a condensa interstiziale che a quella superficiale.

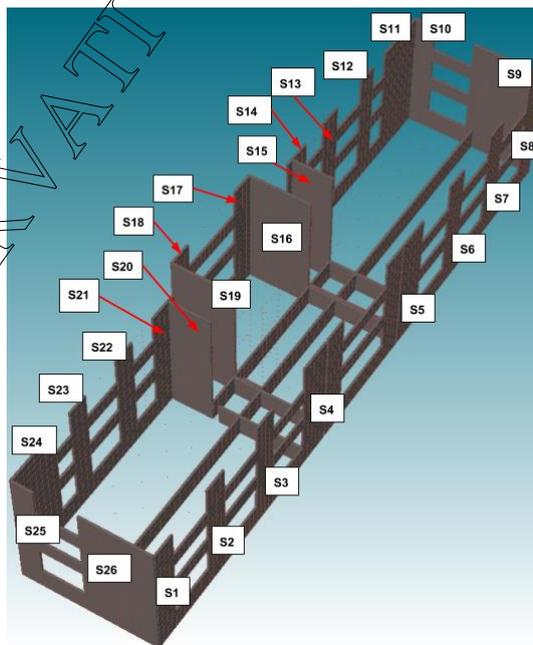
Figura 11: Individuazione del nuovo sistema sismo resistente

Le nuove lastre in calcestruzzo armato, aventi fondazioni proprie realizzate adiacentemente a quelle presenti, vengono rese solidali alla struttura esistente mediante ancoraggi a livello di fondazione e sui cordoli di piano, garantendo la collaborazione necessaria fra il cappotto sismico e la struttura a telaio della sede scolastica.

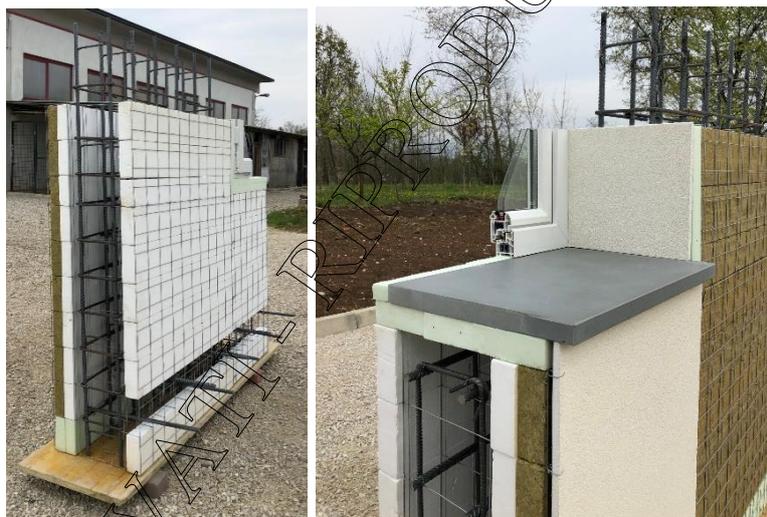
Figura 12: Modulo fornito dalla ditta Ecosism srl

Il modulo cassero fornito dalla ditta Ecosism è formato da una maglia tridimensionale in acciaio zincato elettrosaldato, nella quale viene preassemblato il materiale isolante, di tipologia e spessore scelti in fase di progettazione. Nel caso in esame, è stato scelto un modulo composto esternamente da un pannello di 5 cm di lana di roccia accoppiato a 5 cm di EPS ed internamente da un pannello di 5 cm di EPS: nell'intercapedine si è gettata in opera una lastra di calcestruzzo armato di 20 cm. Questo pacchetto ha reso possibile abbattere notevolmente la trasmittanza termica della parete rispettando i limiti dettati per la zona climatica di appartenenza.

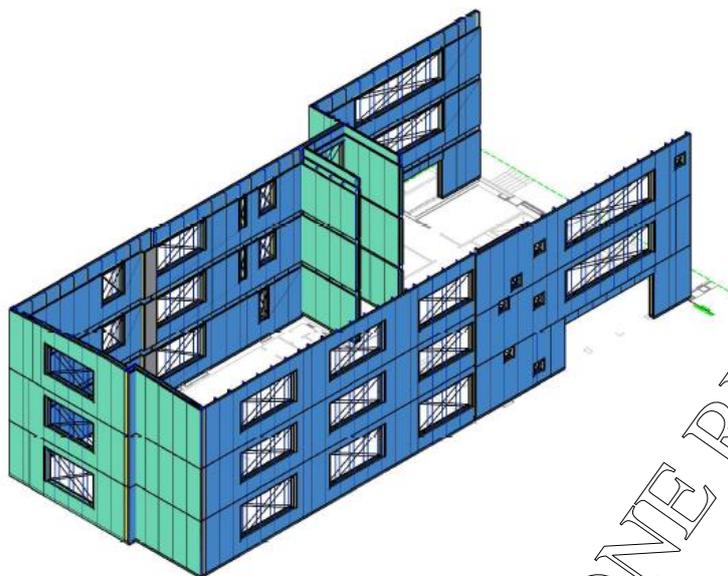
Figura 13: Modello 3D utilizzato per la produzione dei casseri prefabbricati del cappotto sismico dell'ala ovest

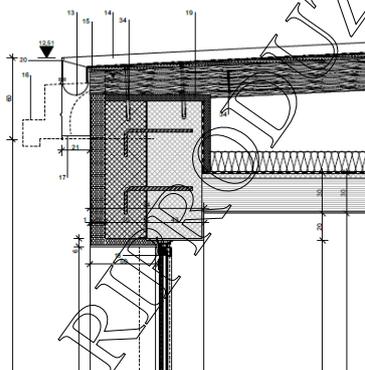
Figura 14: Chiusura del cappotto sismico in copertura

Come si evince dai particolari costruttivi, il cappotto sismico viene applicato solo esternamente al fabbricato per dotarlo di un involucro resistente al sisma: i setti cielo-terra vengono collegati fra di loro con delle travi di accoppiamento posizionate ad ogni livello di impalcato ottenendo un sistema strutturale avente il funzionamento di pareti accoppiate. Per assicurare la continuità dei maschi murari dalla fondazione alla copertura, si è chiusa una finestra su tre lungo i prospetti, inoltre, per aumentare la rigidità del nuovo sistema strutturale si sono chiuse quasi totalmente le forometrie presenti nei vani scala.

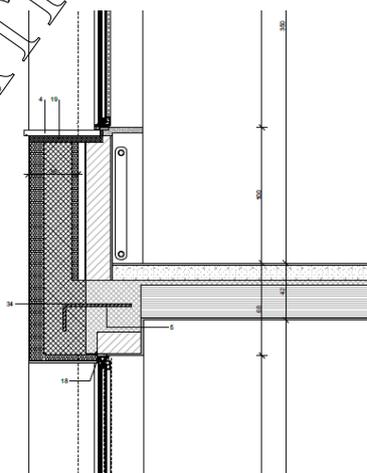
Figura 15: Collegamento del cappotto sismico al cordolo di piano

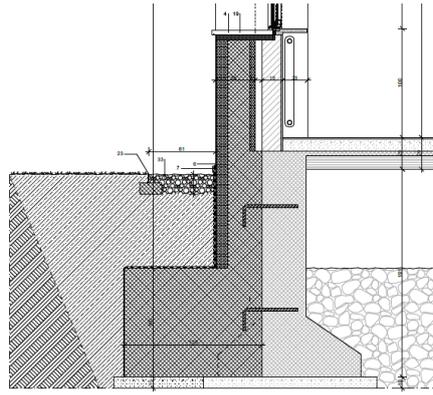
Figura 16: Collegamento delle nuove fondazioni del cappotto sismico alle fondazioni esistenti

Le nuove fondazioni del cappotto sismico, saranno ammassate alle esistenti con inghissaggi realizzati con delle barre metalliche opportunamente dimensionate per garantire un comportamento solidale fra i due sistemi portanti. Dalla relazione geotecnica si è ottenuta una dimensione di base di 125 cm per la nuova fondazione del cappotto: questa dimensione verrà utilizzata per il calcolo delle resistenze strutturali, ma per la determinazione delle sollecitazioni agenti sul terreno si considera l'intero sistema di fondazione pari a 180 cm, cioè la somma fra la nuova fondazione e quella esistente (la quale verrà localmente demolita per la realizzazione degli ammassamenti).

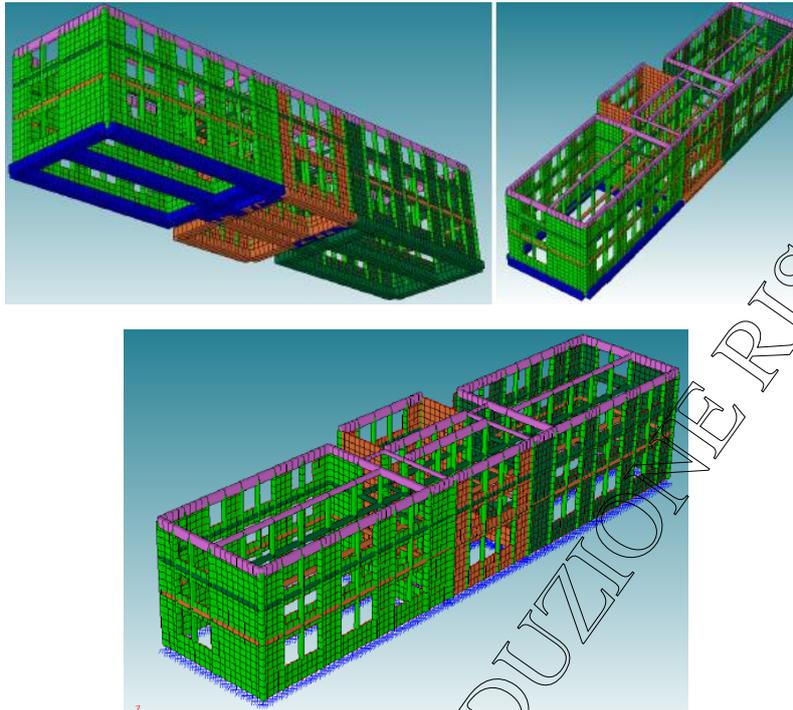
Figura 17: Modello di calcolo: con fondazioni (sopra) e incastri alla base (sotto)

Il modello FEM è stato realizzato da un telaio tridimensionale formato da fondazioni, travi, solai, pilastri, nucleo verticale, scale e setti: il telaio strutturale è stato utilizzato per rappresentare la distribuzione delle masse e delle rigidità effettive della struttura. Lo schema statico adottato per i solai è a trave continua/appoggiata su

semplici appoggi: questi hanno comportamento monodirezionale. Lo studio dell'impalcato è stato limitato alle sole azioni verticali, facendo attenzione all'ipotesi di piano rigido.

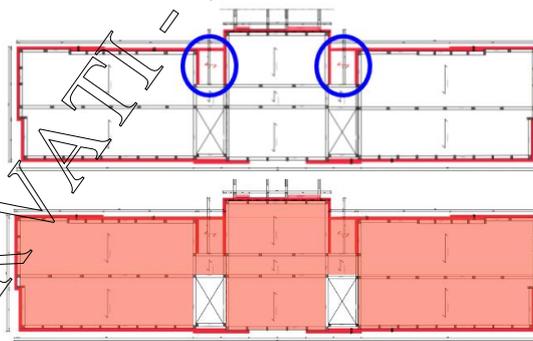
Figura 18: Individuazione dei nuovi solai e rappresentazione del piano rigido post-intervento

Nella parte centrale del complesso scolastico erano presenti dei fori che riducevano notevolmente le dimensioni del piano rigido: per risolvere il problema si sono realizzati due nuovi solai aventi una soletta di 20 cm, sfruttando l'installazione dei nuovi setti all'interno dell'edificio. I nuovi solai migliorano la distribuzione delle sollecitazioni e donano un nuovo ambiente calpestabile alla scuola.

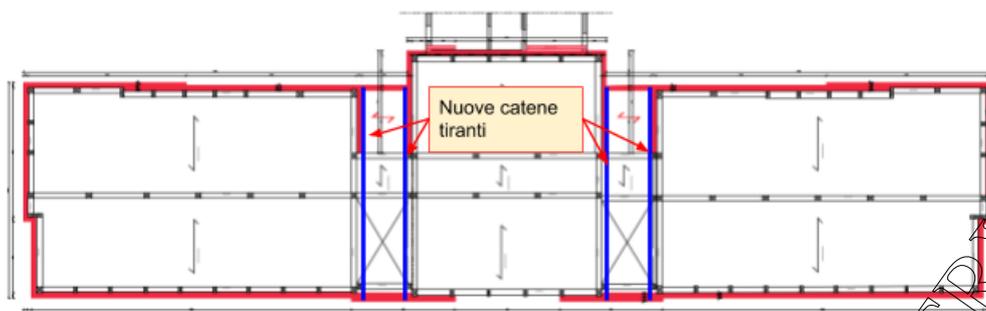
Figura 19: Individuazione delle nuove catene tiranti

La cappa dei solai di interpiano risultava avere spessore di 3.5 cm ed era debolmente armata: queste caratteristiche non garantivano un'adeguata rigidità del piano. Vengono inserite quattro catene tiranti ad ogni livello in una posizione tale da non interferire con le opere da realizzare all'esterno e garantendo la massima efficienza.

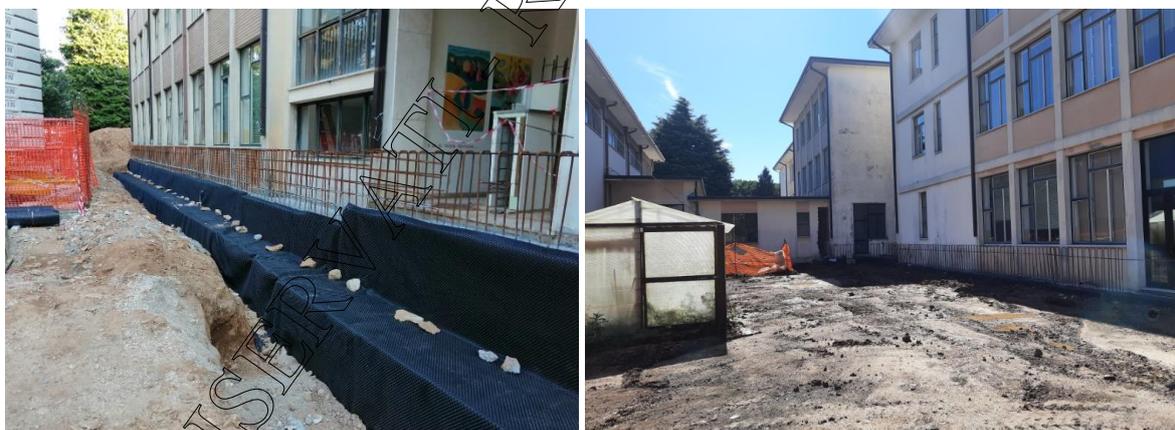
Figura 20: Nuove fondazioni per il cappotto sismico e ferri di ripresa

Inizialmente sono state realizzate le fondazioni del cappotto sismico in adiacenza al perimetro del fabbricato ed ancorate al sistema di travi rovesce che formano le fondazioni esistenti.

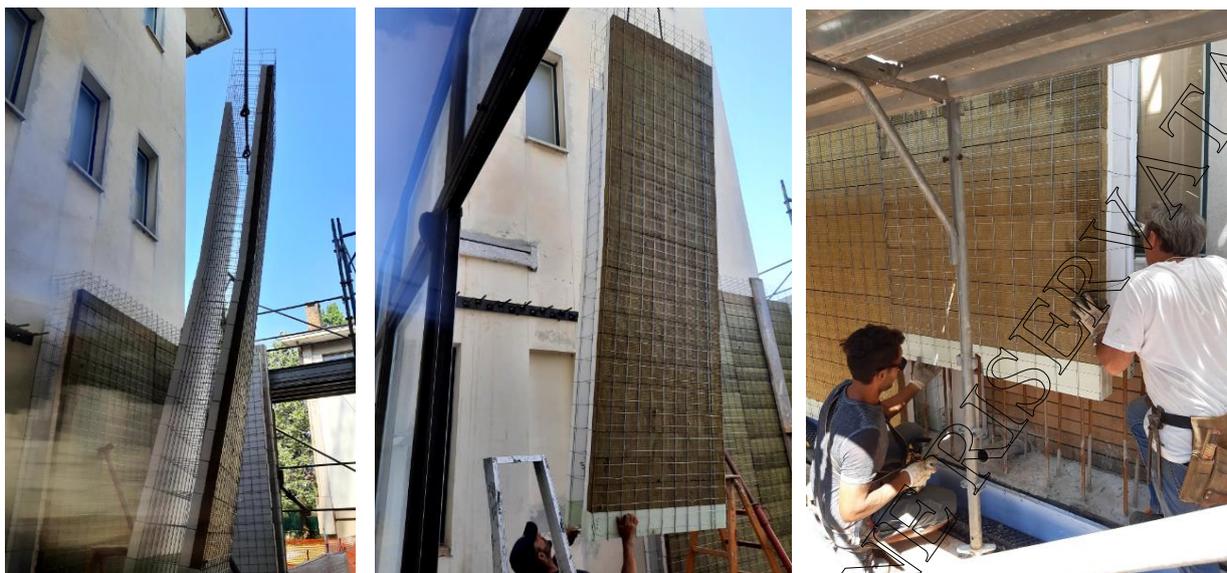
Figura 21: Posizionamento del cappotto partendo dalla fondazione

Installati i connettori strutturali a livello dei cordoli di piano, si sono posizionati i pannelli prefabbricati del cappotto sismico Ecosism. Fissati i casseri alle murature esistenti con dei semplici tasselli da cappotto, si sono posizionate le barre di armatura verticali ed orizzontali, in questo caso dei setti e delle loro travi di accoppiamento, all'interno dell'intercapedine fra i due pannelli isolanti. Successivamente si è gettato un calcestruzzo avante classe di lavorabilità S4, quindi fluido e a granulometrica fine per il riempimento di tutti i vuoti tramite pompaggio e vibrazione: la spinta generata dal getto viene totalmente compensata dalla rete metallica del cassero, perciò la tassellatura installata serve a garantire la verticalità dei pannelli e ad evitarne il loro movimento reciproco durante i vari procedimenti.

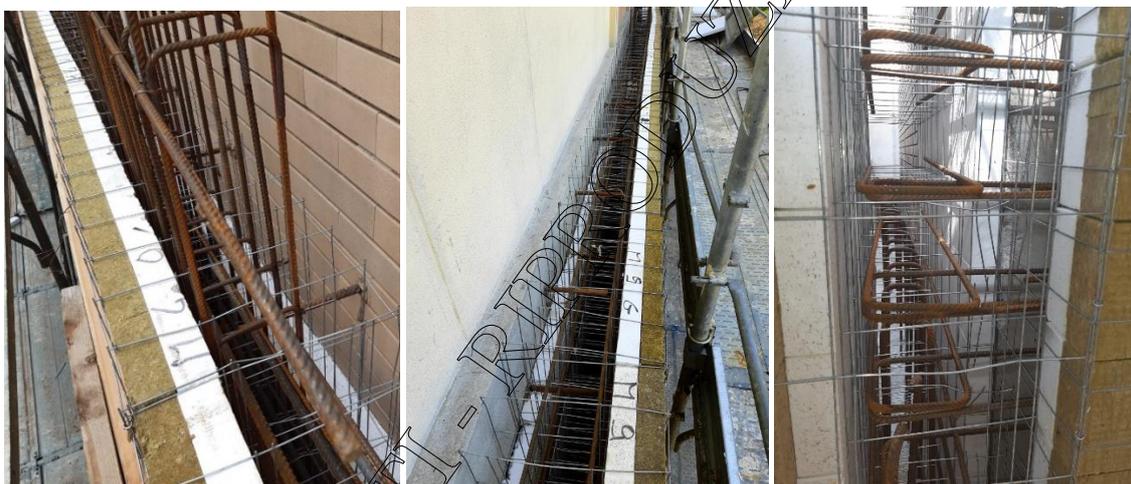
Figura 22: Particolare di armatura e ancoraggi

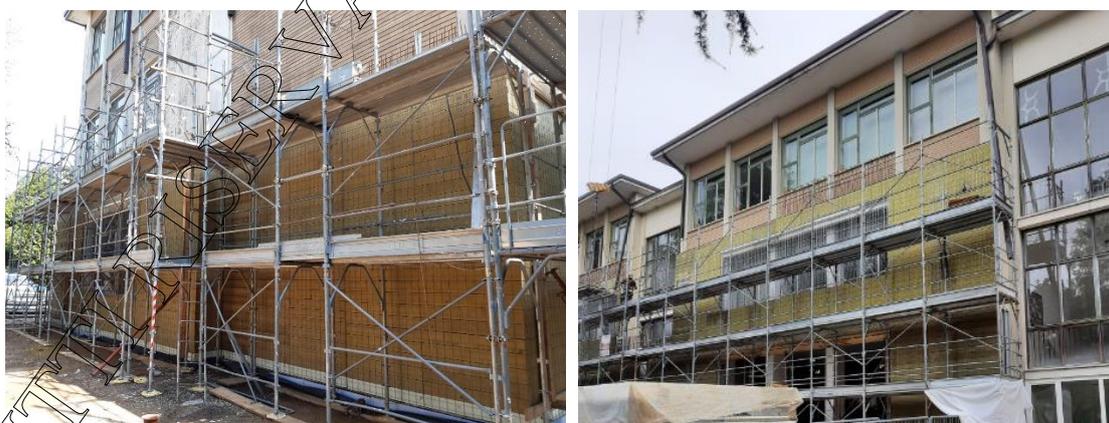
Figura 23: Casseri pronti per il getto

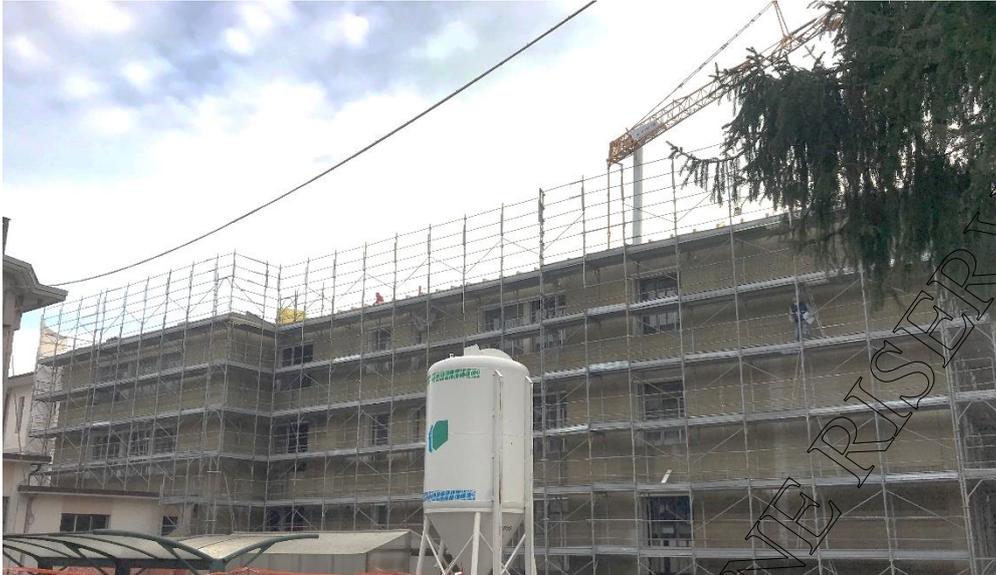
Figura 24: Cappotto completato

La fase finale consiste nella rifinitura esterna, realizzata con rinzaffo, intonaco di fondo e finitura a intonachino colorato armato con rete in fibra: la maglia metallica esterna consente di realizzare una solida finitura che protegge i pannelli isolanti da urti e da eventi atmosferici di alta intensità.
