REPORT FOTOGRAFICO RELATIVO AD ALCUNI EDIFICI IN MURATURA DELLE FRAZIONI DI ARQUATA DEL TRONTO (AP)

F. Da Porto*, C. Modena*, A. Prota**

- Arquata del Tronto (AP), in data 06 Settembre 2016

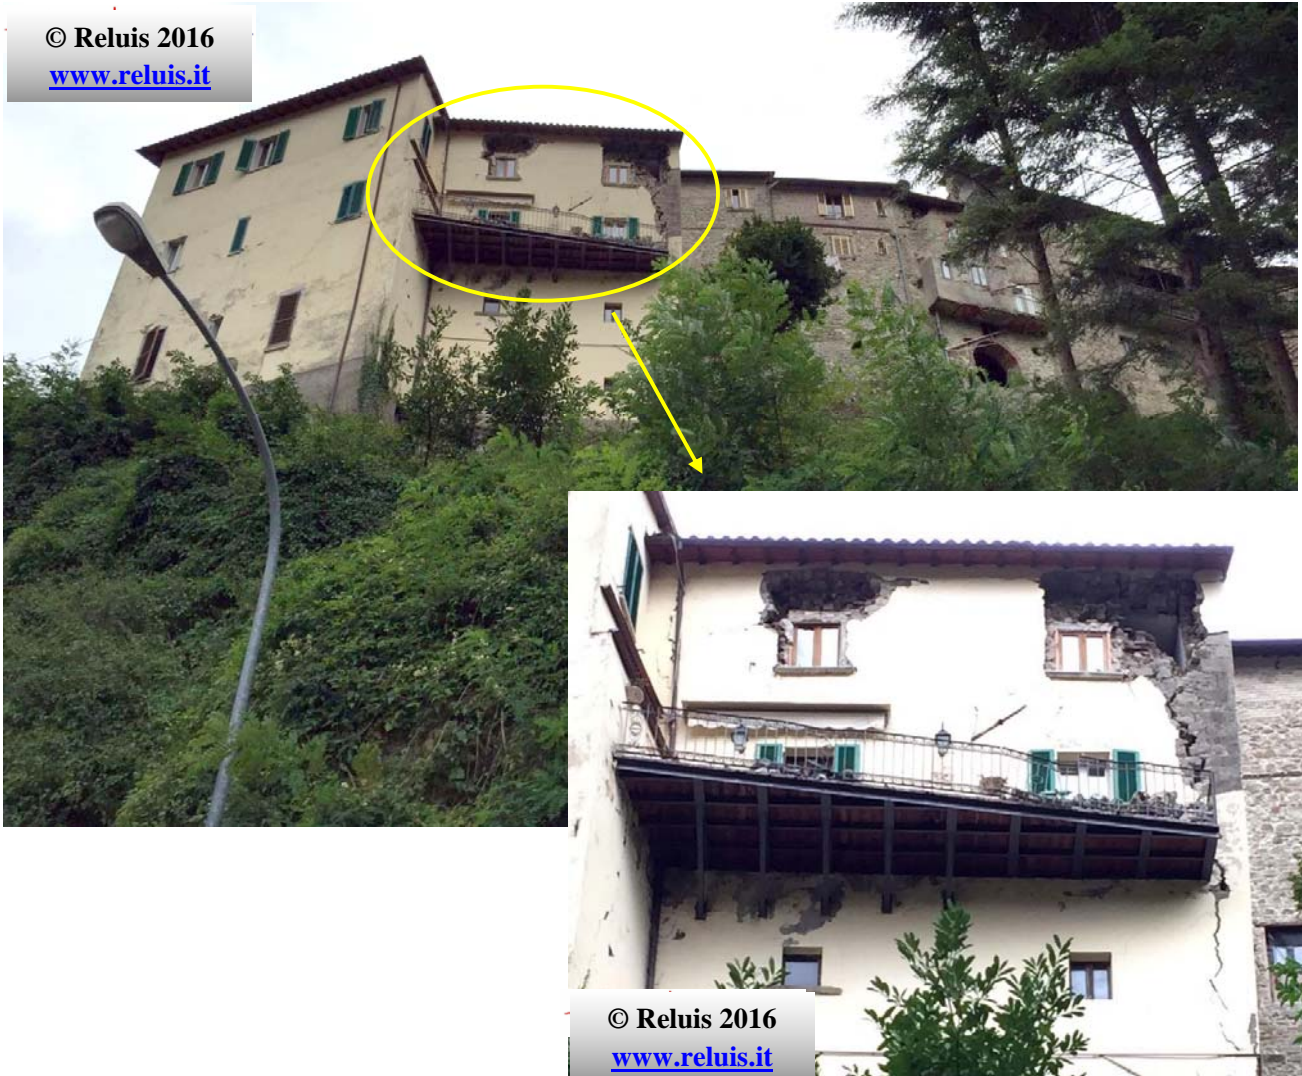
Arquata del Tronto (AP) è un borgo caratterizzato dalla presenza della storica rocca medioevale che si erge su un territorio prevalentemente montuoso affacciandosi sulla Strada Statale (SS4) – via Salaria. Il borgo è situato a 13km a Nord-Est rispetto all’epicentro del terremoto avvenuto il 24 Agosto 2016, ed è caratterizzato prevalentemente da edifici multipiano in muratura multistrato di pietra e in aggregato.
