Valutazione del grado di vulnerabilità sismica del patrimonio edilizio residenziale pubblico

Studio sullo stato conservativo di un campione del patrimonio gestito dagli Enti associati a Federcasa

Data: 29-07-2015

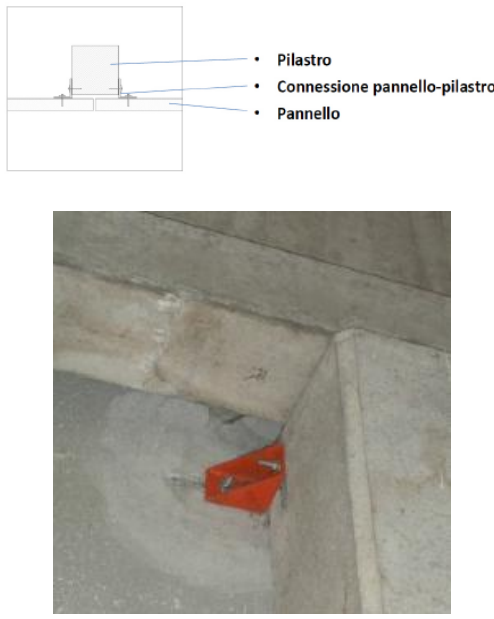
Angolari in acciaio bullonati a pilastri e pannello.

<p><u>Fasi realizzative:</u></p> <ol style="list-style-type: none">1. Prima di forare qualsiasi elemento, individuare mediante pacometro le zone prive di armatura;2. Realizzazione di fori all'interno del pannello e del pilastro per l'inghisaggio delle barre di ancoraggio;3. Posizionamento del profilo a L dotato di fori asolati;4. Inghisaggio delle barre di ancoraggio mediante resina;5. Bullonatura delle barre con dado e controdado per non impedire gli spostamenti orizzontali all'interno delle asole. Fissare dado e controdado dei bulloni ancorati lasciando un gioco in modo da consentire anche lo spostamento verticale.

<p>Il diagramma superiore illustra la connessione tra un pilastro e un pannello. Le etichette indicano: Pilastro, Connessione pannello-pilastro e Pannello. La fotografia sottostante mostra l'installazione pratica di un angolo in acciaio rosso in un angolo di un edificio, con barre di ancoraggio visibili.</p>

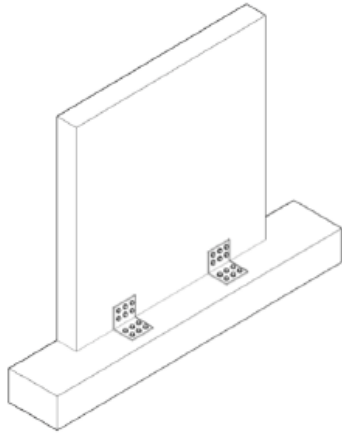
Angolari in acciaio bullonati all'estremità inferiore del pannello e alla fondazione e inferiormente e superiormente in corrispondenza degli impalcati di piano.

<p><u>Fasi realizzative:</u></p> <ol style="list-style-type: none">1. Prima di forare qualsiasi elemento, individuare mediante pacometro le zone prive di armatura;2. Realizzazione di fori all'interno del pannello e della struttura orizzontale per l'inghisaggio delle barre di ancoraggio;3. Posizionamento del profilo a L dotato di fori;4. Inghisaggio delle barre di ancoraggio mediante resina;5. Bullonatura delle barre con dado e controdado per non impedire gli spostamenti orizzontali all'interno delle asole.

<p>Il diagramma illustra un angolo in acciaio bullonato, mostrando il profilo a L e le barre di ancoraggio con dadi e controdadi.</p>
---	--

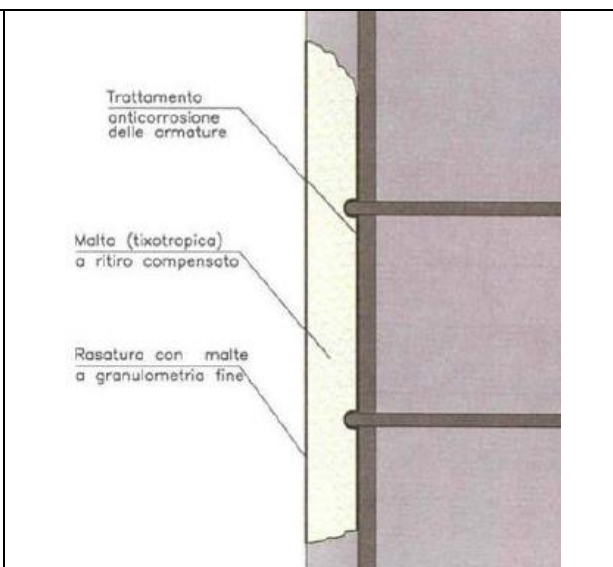
<p><u>Fasi realizzative:</u></p> <ol style="list-style-type: none"> 1. Preparazione del supporto, mediante demolizione del calcestruzzo ammalorato (asperità $\geq 5\text{mm}$); 2. Applicazione, sulle barre d'armatura, di malta cementizia anticorrosione; 3. Ripristino del copriferro del calcestruzzo armato mediante applicazione, a cazzuola o a spruzzo, di malta a ritiro controllato fibrorinforzata; 4. Rasatura finale.

1. Iniezioni delle lesioni con resine epossidiche;
2. Ripristino del copriferro e trattamento delle armature.

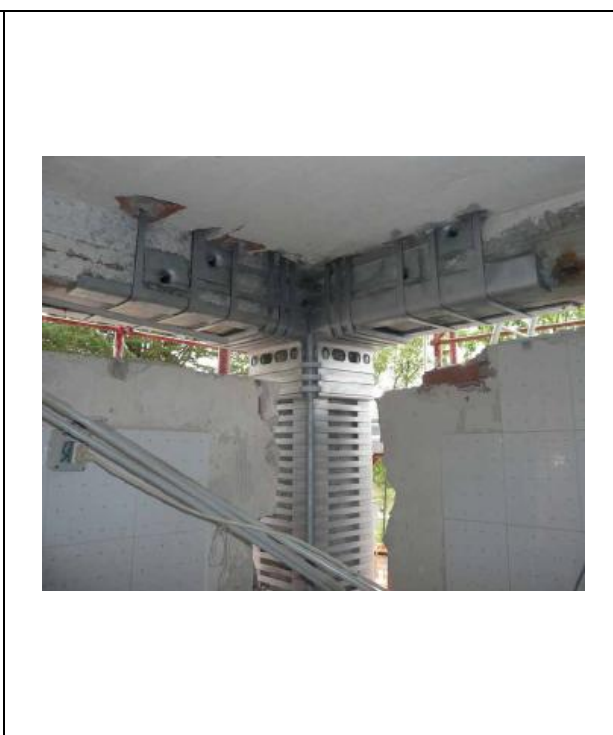
Rinforzo delle travi mediante incamiciatura in acciaio.

<p><u>Fasi realizzative:</u></p> <ol style="list-style-type: none"> 1. Rimozione dell'intonaco e del calcestruzzo ammalorato (ove presenti) e successiva rimozione dei residui di lavorazione; <p>Ove necessario:</p> <ol style="list-style-type: none"> <i>i.</i> Trattamento delle barre d'armatura esistenti con malta anticorrosione; <i>ii.</i> Riparazione delle fessure con resine epossidiche; <i>iii.</i> Ripristino del c.a. mediante applicazione di malta a ritiro controllato e ricostruzione volumetrica; <ol style="list-style-type: none"> 2. Realizzazione dei fori per l'inserimento dei nastri; 3. Posizionamento degli angolari e delle piastre in acciaio zincato; 4. Inserimento e tesatura dei nastri metallici in acciaio zincato.

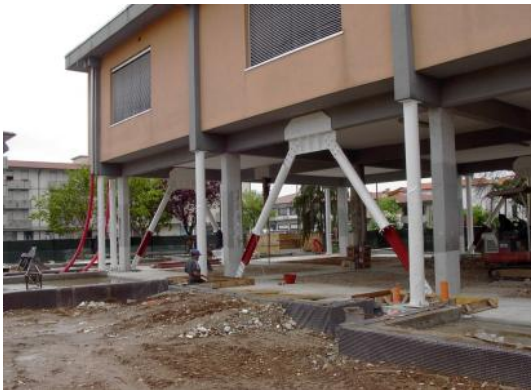
Inserimento di controventi metallici dissipativi.

<p><u>Fasi realizzative:</u></p> <ol style="list-style-type: none"> 1. Demolizione pareti in laterizio presenti; 2. Ancoraggio piastre metalliche negli elementi esistenti; 3. Inserimento dei controventi metallici dissipativi.

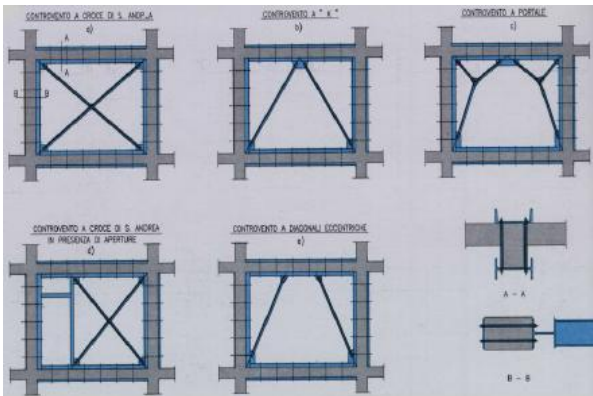
Inserimento di controventi metallici.

<p><u>Fasi realizzative:</u></p> <ol style="list-style-type: none"> 1. Demolizione pareti in laterizio presenti; 2. Ancoraggio piastre metalliche negli elementi esistenti; 3. Inserimento dei controventi metallici.

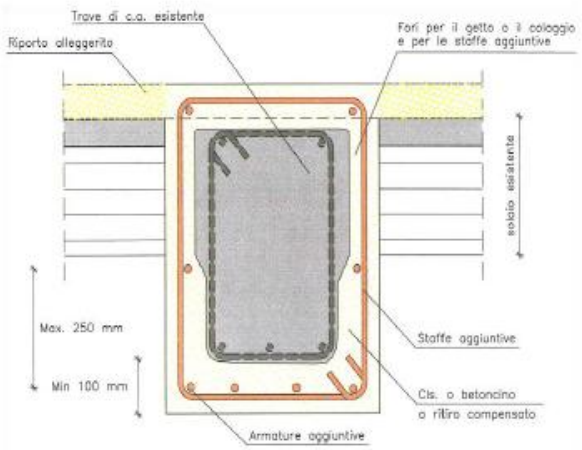
A pilastri o alle travi possono essere applicate camicie in c.a. per conseguire tutti o alcuni dei seguenti obiettivi: aumento della capacità portante verticale; aumento della resistenza a flessione e/o taglio; aumento della capacità deformativa; miglioramento dell'efficienza delle giunzioni per sovrapposizione.

<p><u>Fasi realizzative:</u></p> <ol style="list-style-type: none"> 1. Scarica delle superfici del pilastro al fine di rimuovere la porzione di calcestruzzo ammalorata e consentire una migliore aderenza tra i materiali nuovo ed esistente; 2. Posizionamento delle staffe, con saldatura dei ganci di chiusura; 3. Fissaggio con resina all'interno dell'elemento, in corrispondenza dell'intersezione tra staffe e barre longitudinali, di forcelle per impedire l'imbozzamento delle barre e lo spanciamento delle staffe, garantendo un efficace confinamento; 4. Casseratura e il getto della camicia in calcestruzzo di classe minima C40/50.
