TOUR 2017

Ristrutturazione, riqualificazione
energetica, comfort abitativo,
adeguamento antisismico, BIM

Riqualificazione del costruito

Giovanni Plizzari (giovanni.plizzari@unibs.it)

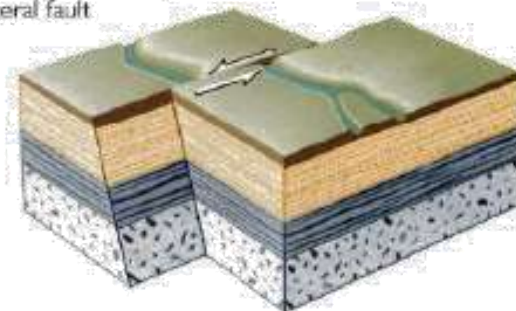
Types of faults.

BEFORE FAULTING

Normal fault

Fault plane

Extension

Reverse fault

Shortening

DIP-SLIP FAULTS

Left-lateral fault

STRIKE-SLIP FAULT

OBLIQUE-SLIP FAULT

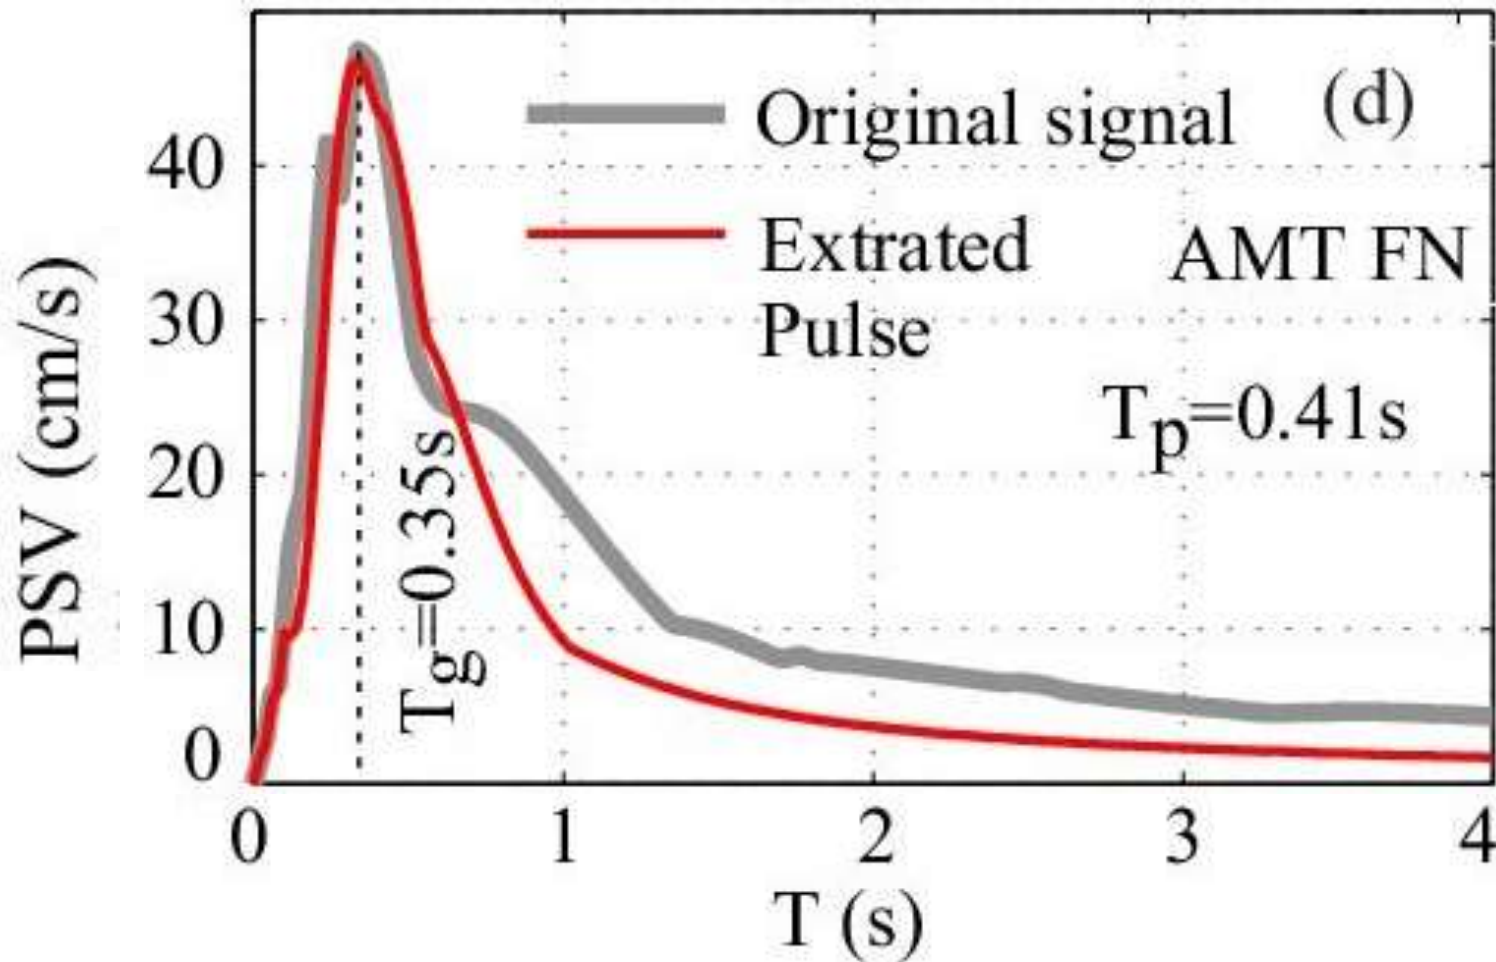
- **GROUND MOTION DATA/ PULSE-LIKE**

AMATRICE (distance: 8,9 km)

Source: Courtesy of Iunio Iervolino, Dist

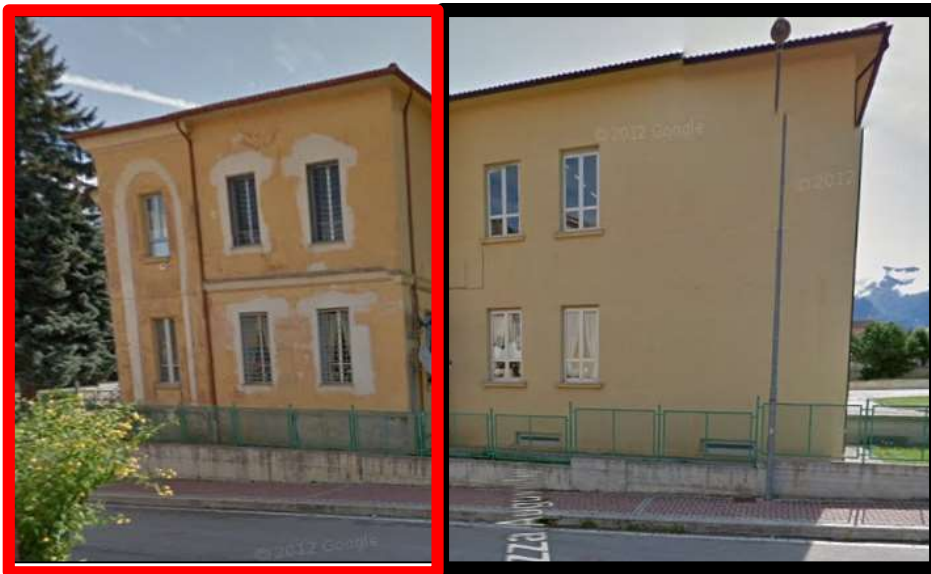
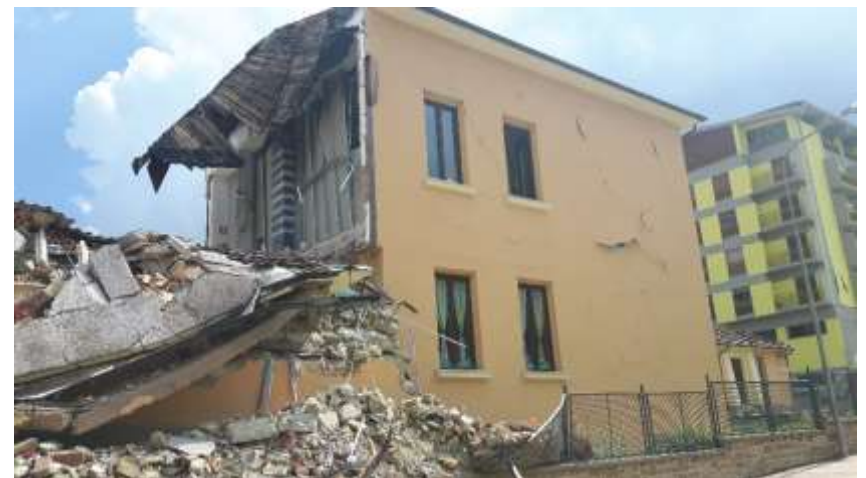
SCUOLA ROMOLO CAPRANICA

- PRIMA DI *Amatrice (2016)*

PORZIONE EDIFICIO
IN MURATURA

PORZIONE EDIFICIO IN C.A.

- AFTER *Amatrice (2016)*

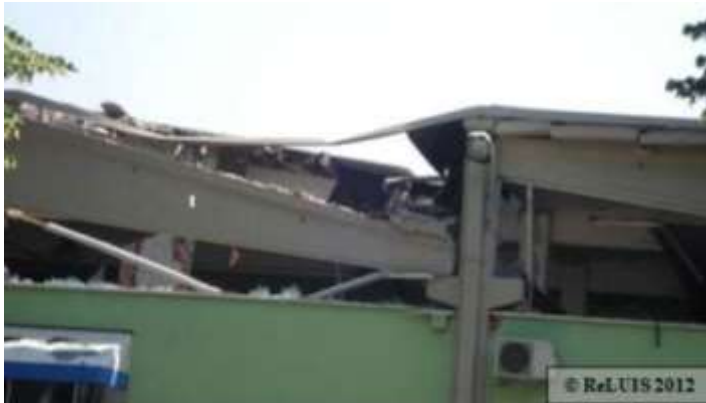
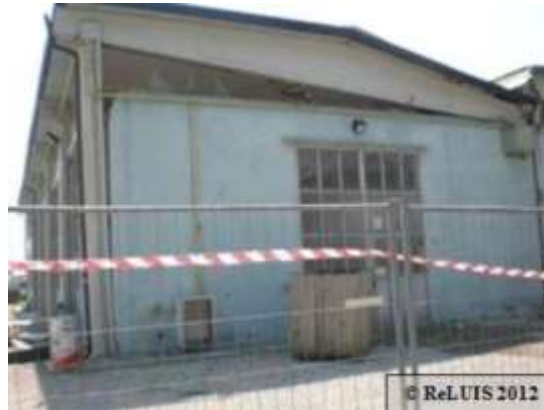
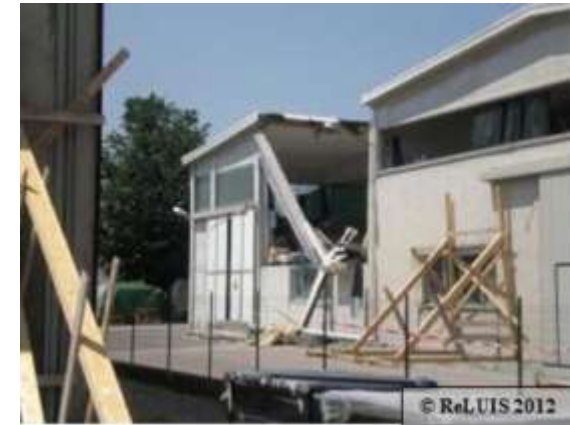
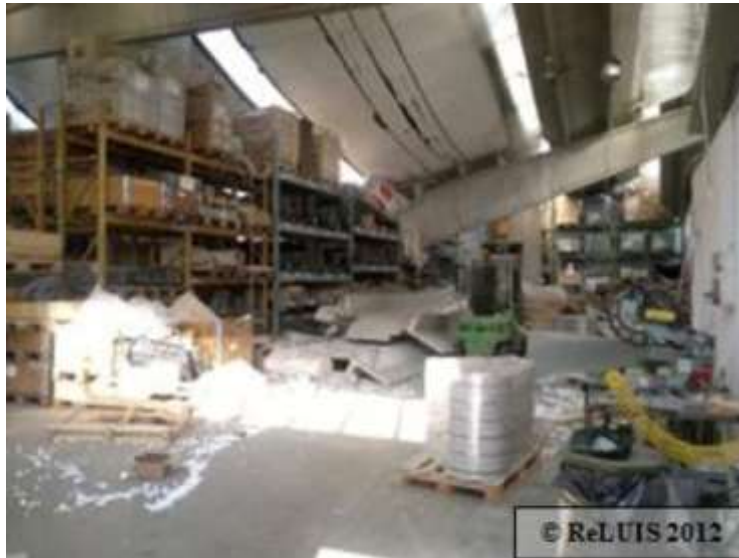
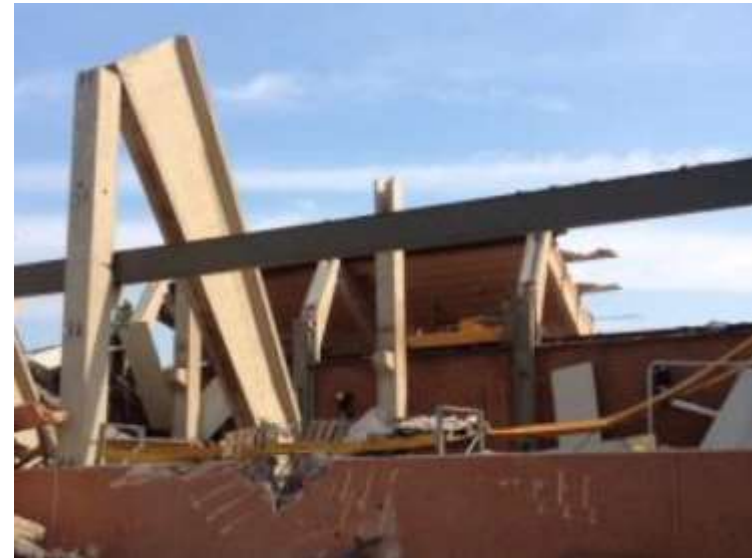
PERDITA DI APPOGGIO

Effetti del sisma sugli edifici industriali in Emilia

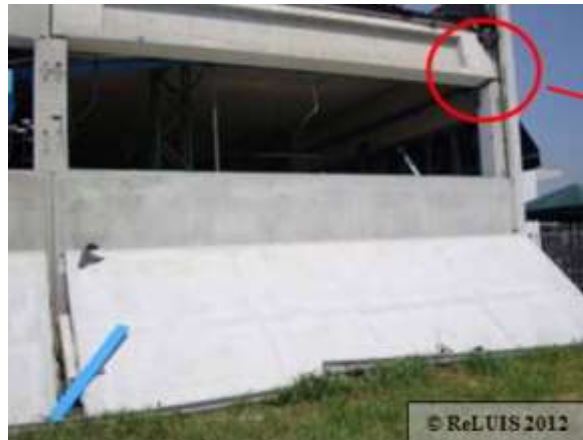
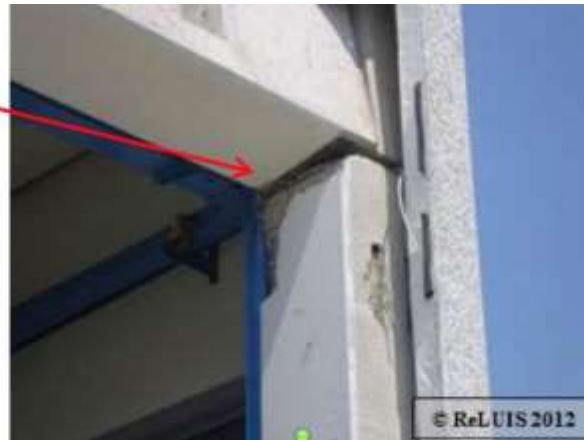
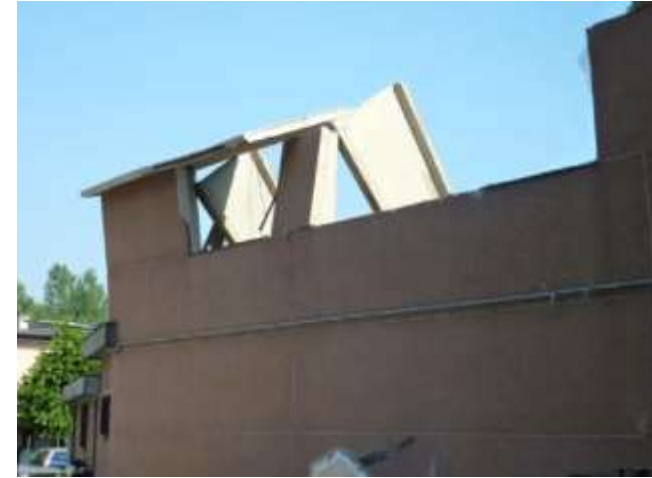
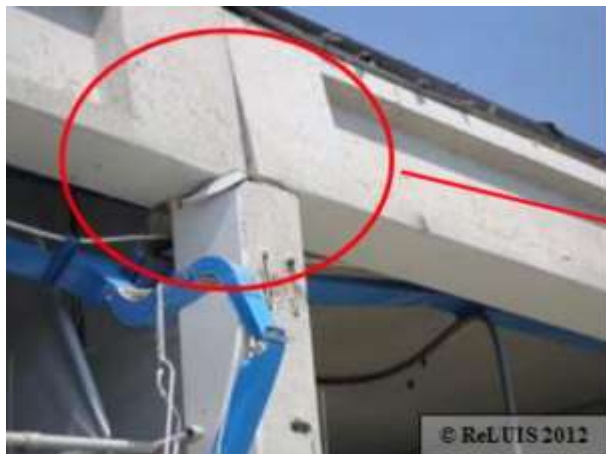
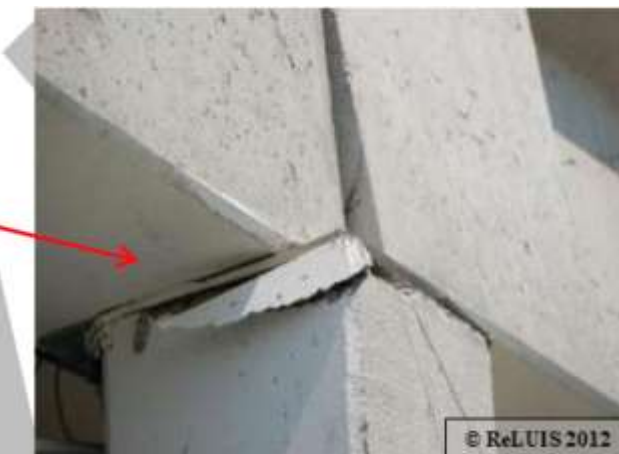
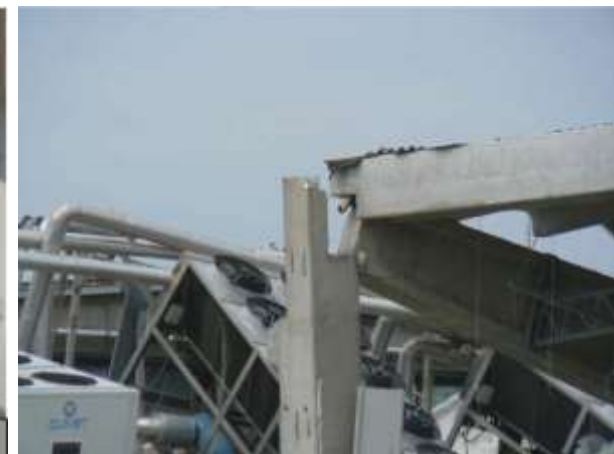
PERDITA DI APPOGGIO

Effetti del sisma sugli edifici industriali in Emilia

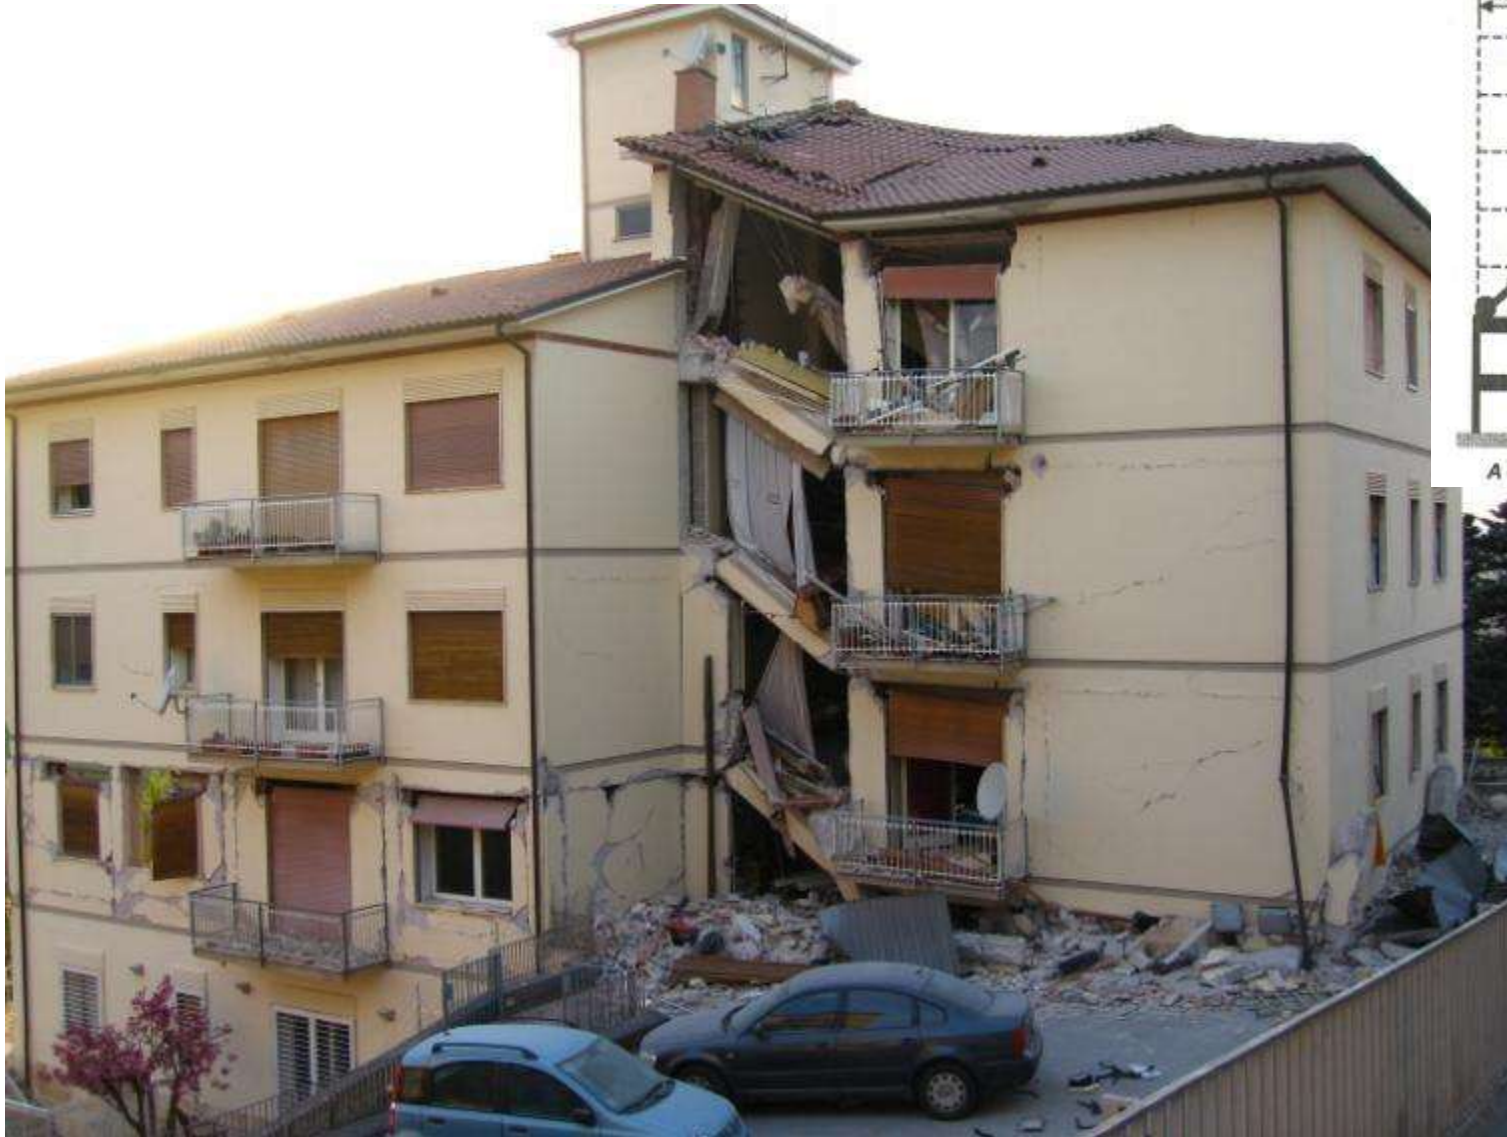
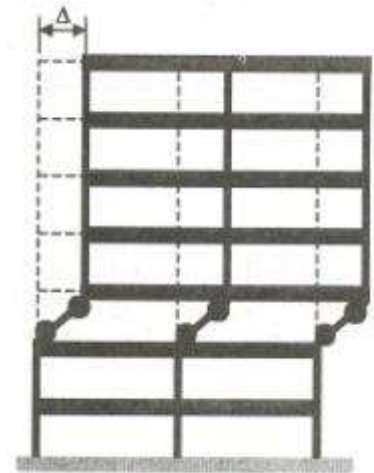
A - Single Story Mechanism

Vulnerabilità sismica e consistenza del patrimonio edilizio

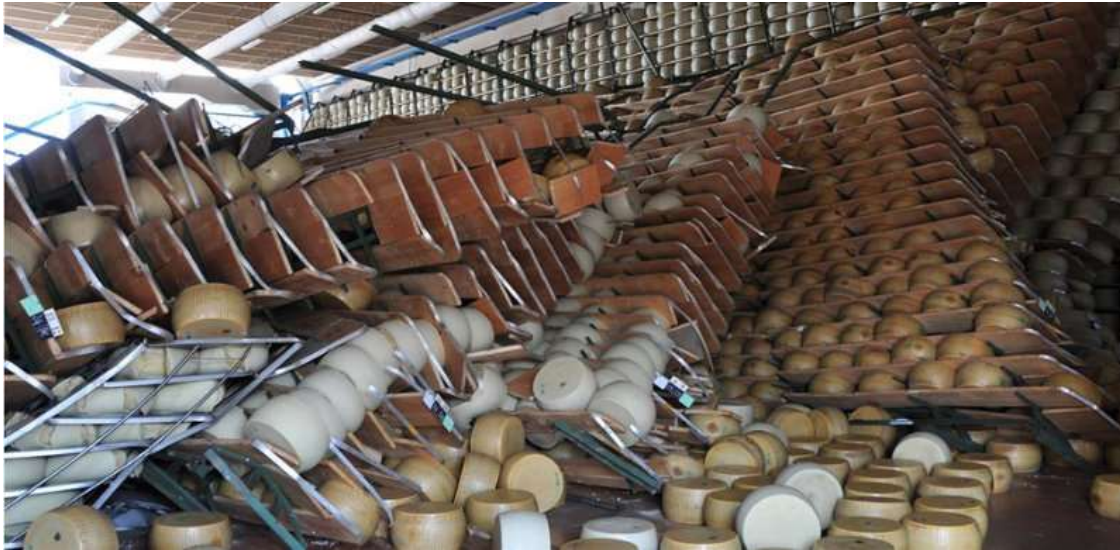
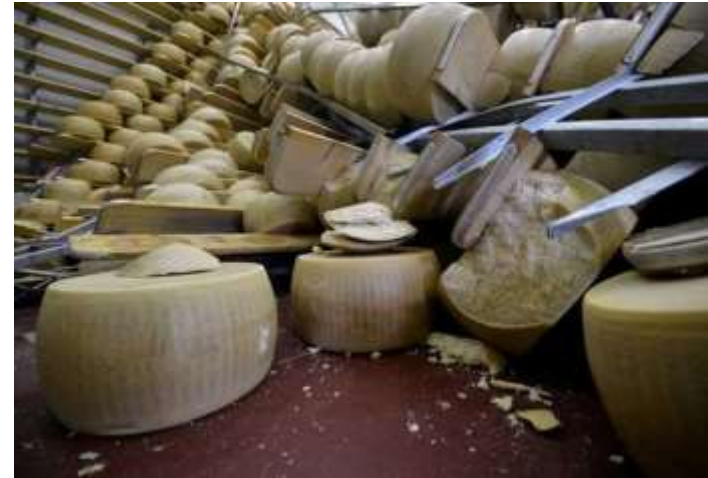
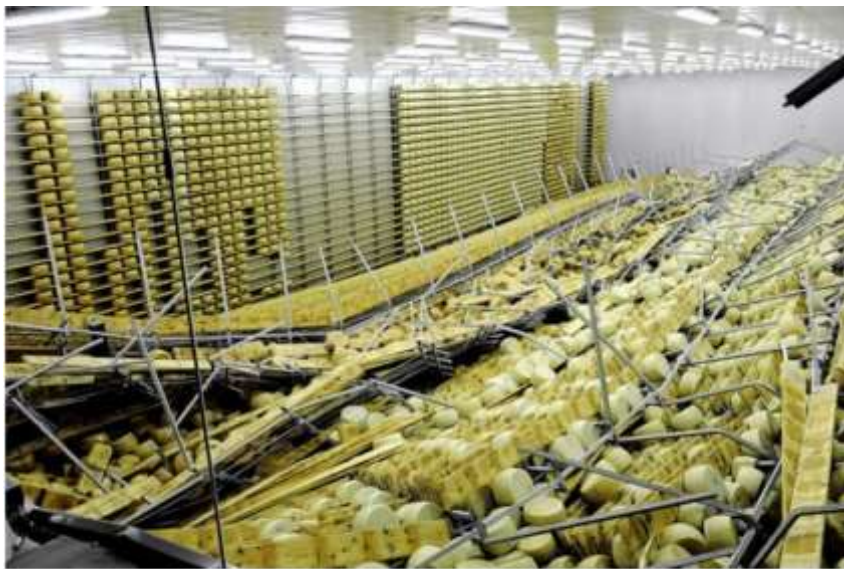
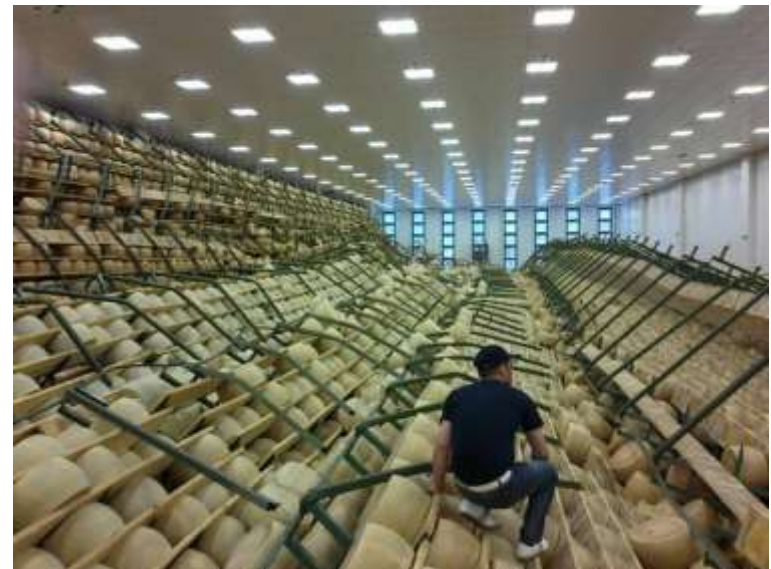
Effetti del collasso

Le scalere, scaffali per la stagionatura delle forme di parmigiano, crollate nel terremoto del maggio 2012

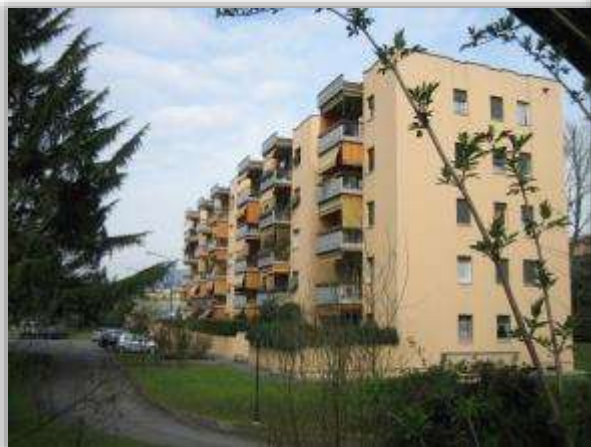
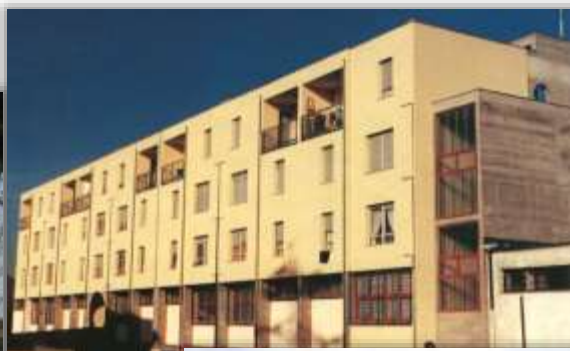
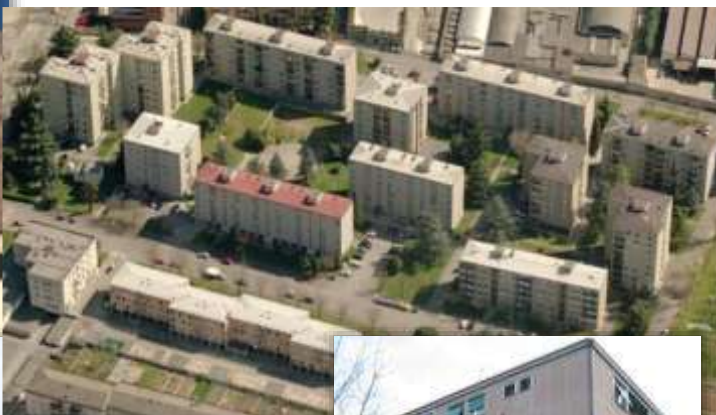
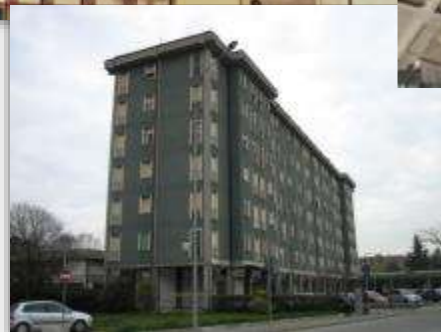
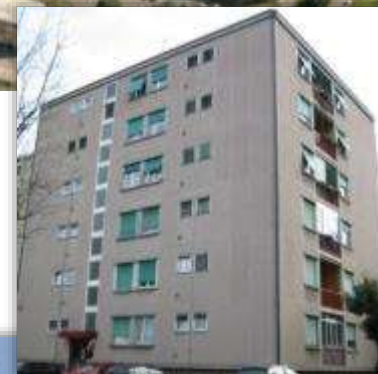
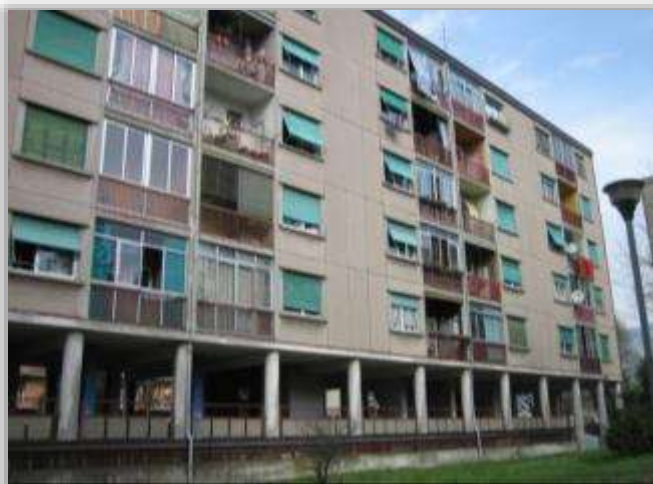
Edifici in c.a. - Il patrimonio edilizio post - bellico

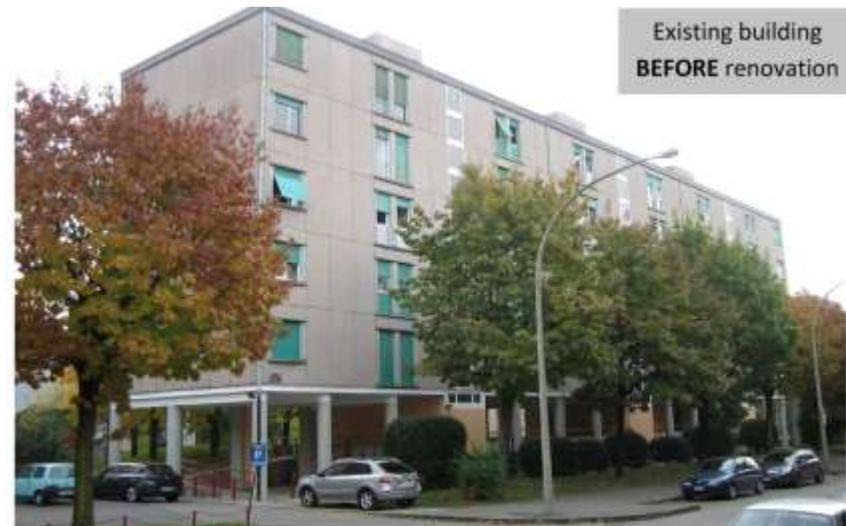
Caso di studio

- Nuovo involucro strutturale con controventi esterni
- Restyling architettonico
- Risoluzione problematiche energetiche – comfort per gli abitanti
- Intervento dall'esterno: in aderenza o come esoscheletro con incremento volumetrico in relazione ai vincoli urbanistici
- Soluzioni tecnologiche sostenibili
- Minimo disturbo per gli abitanti
- NO smaltimento rifiuti di demolizione

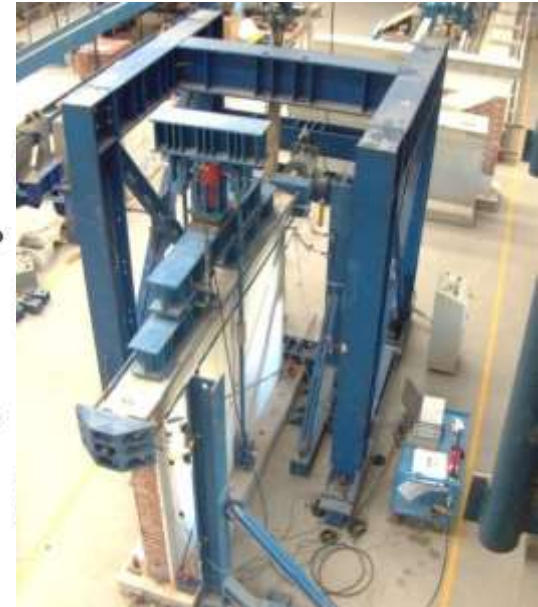
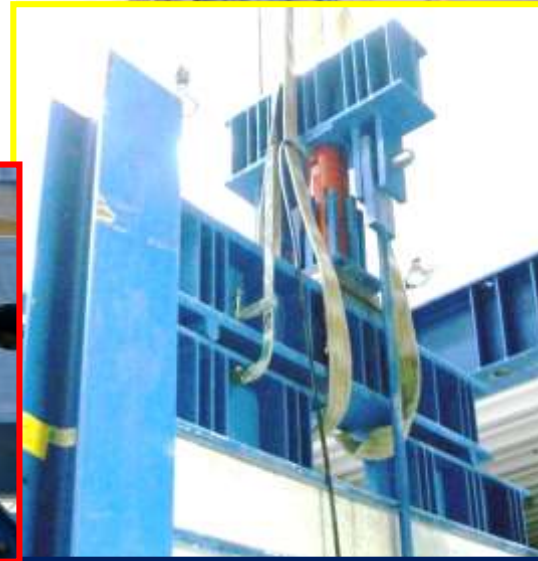
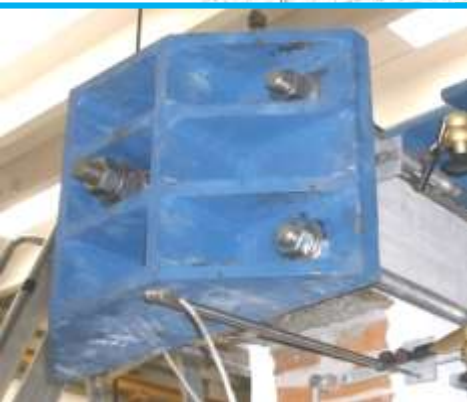
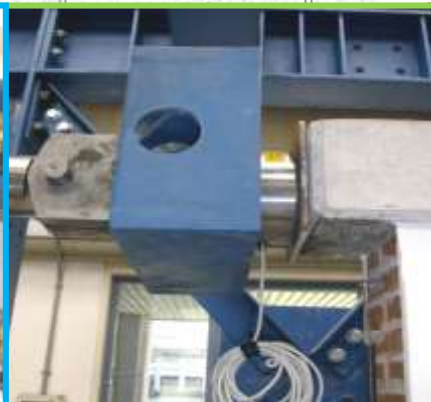
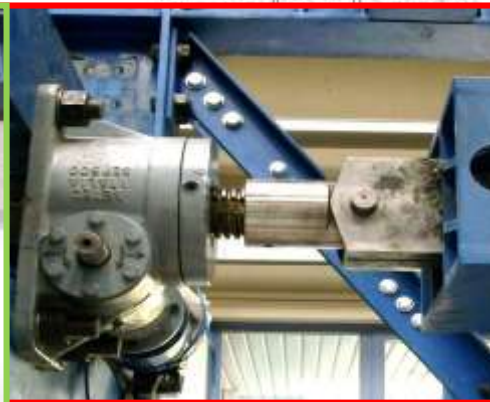
Prove cicliche su pareti in scala reale: descrizione del banco di prova

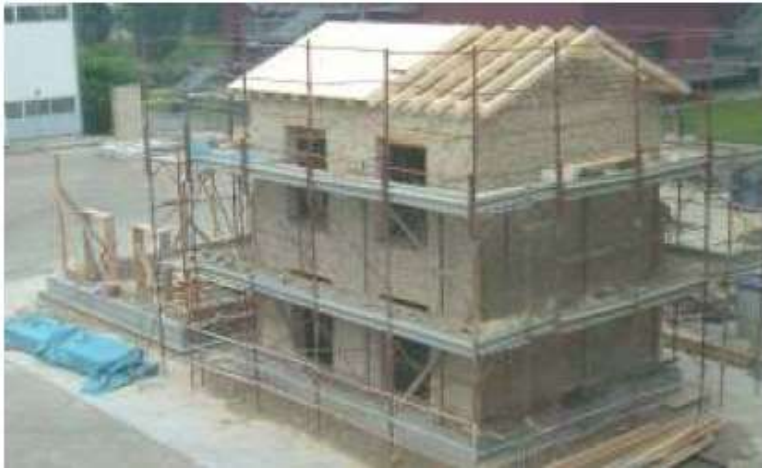
Rinforzo di edifici in muratura mediante intonaci fibrorinforzati

Caso oggetto di studio: prova sperimentale su un edificio in scala reale, realizzato in muratura di pietra doppio paramento e testato su tavola vibrante presso l'EUCENTRE (G. Magenes et al.)

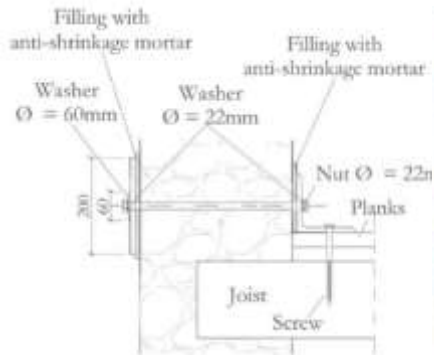
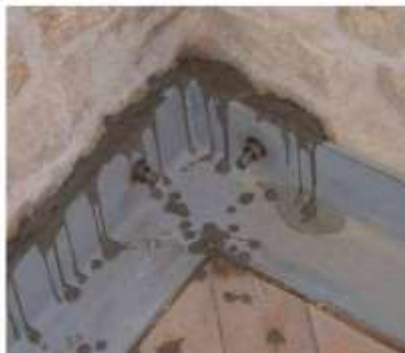
Interventi preliminari di rinforzo: incatenamento e irrigidimento impalcato con doppio assito

Connessione assito alla muratura

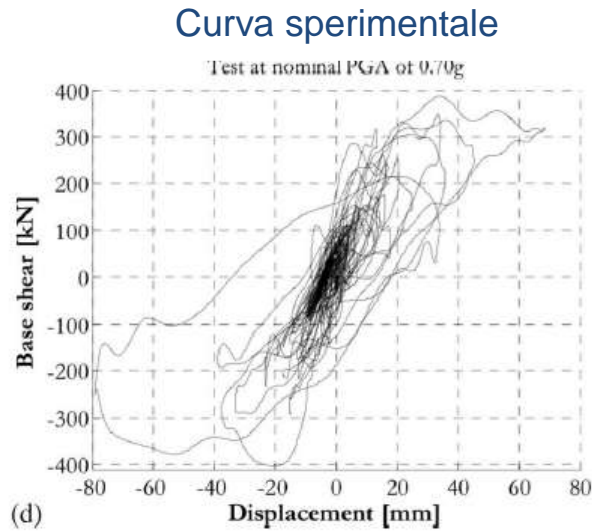
Risultati del test sperimentale condotto sull'edificio senza intonaco

Taglio alla base vs. spostamento in sommità

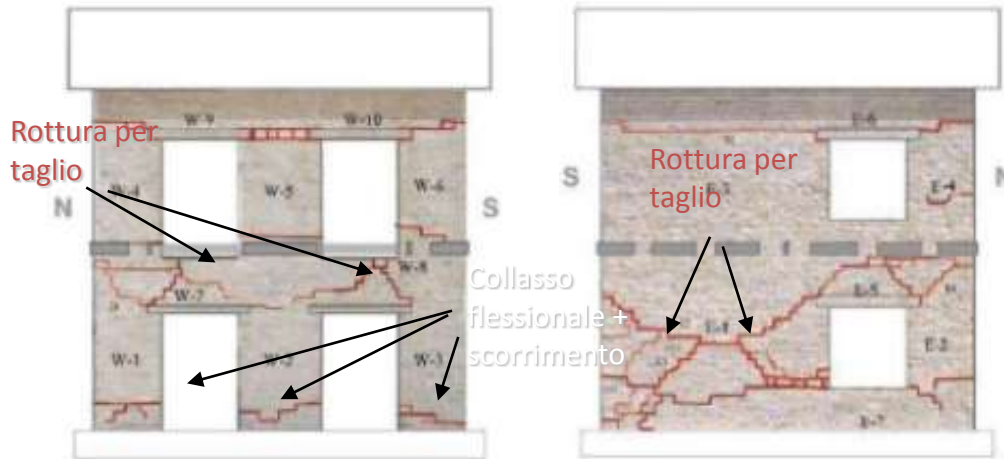
Confronto del quadro fessurativo sperimentale e numerico

Quadro fessurativo sperimentale

Il confronto mette in evidenza come l'impiego dell'intonaco abbia consentito di minimizzare i danneggiamenti per taglio originariamente osservati nei sopraporta e nei maschi murari 'tozzi' dell'edificio;

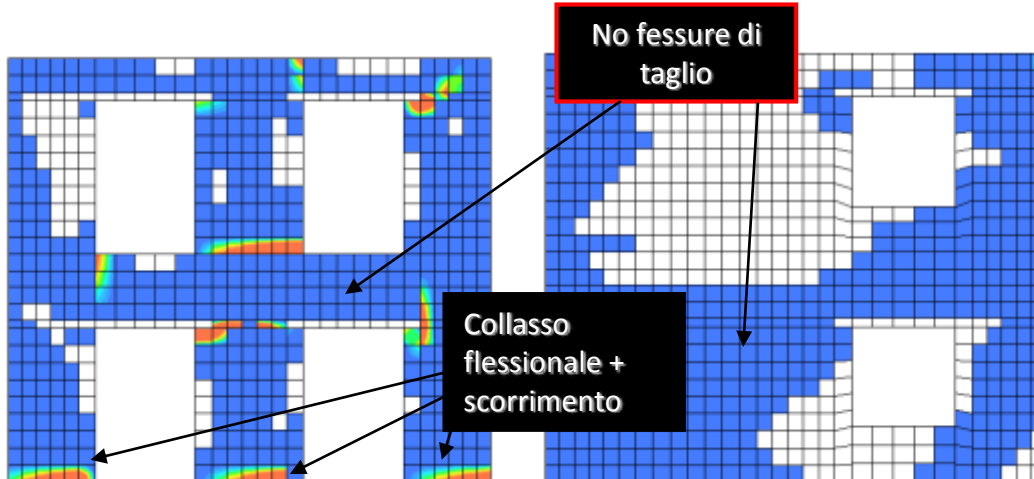
Quadro fessurativo numerico
